表 7-103 生態保育措施抽查紀錄表

C2-e08-01-001

工程名稱：曾文南化聯通管統包工程 A2 標

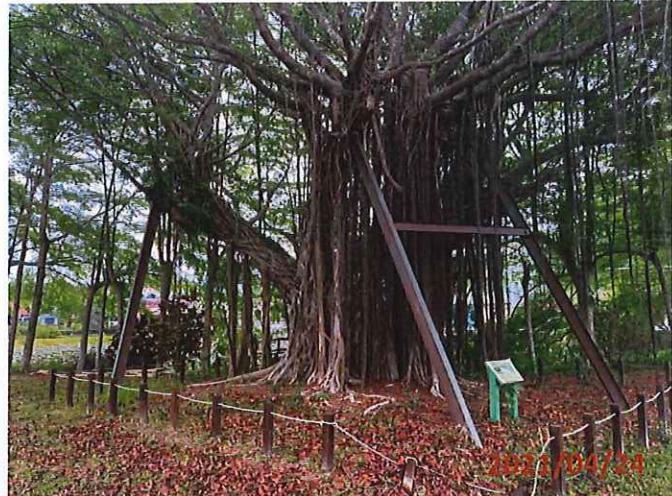
說明：保護老樹

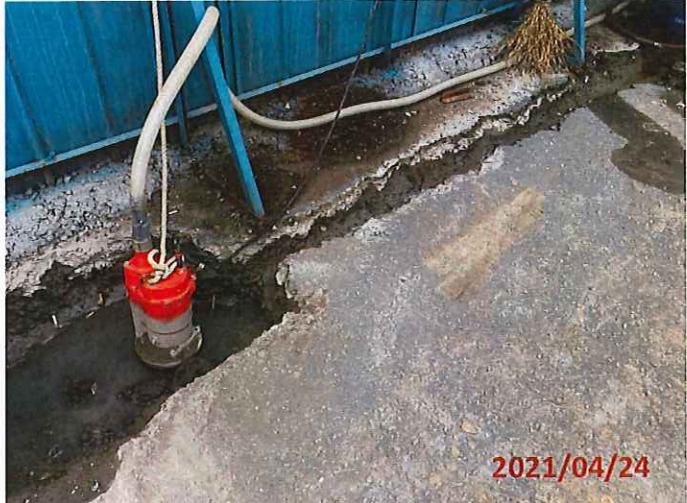
說明：W22 工作井設置導水溝
