生態保育措施抽查紀錄表

C2-208-0-003

工程名稱：曾文南化聯通管統包工程 A2 標

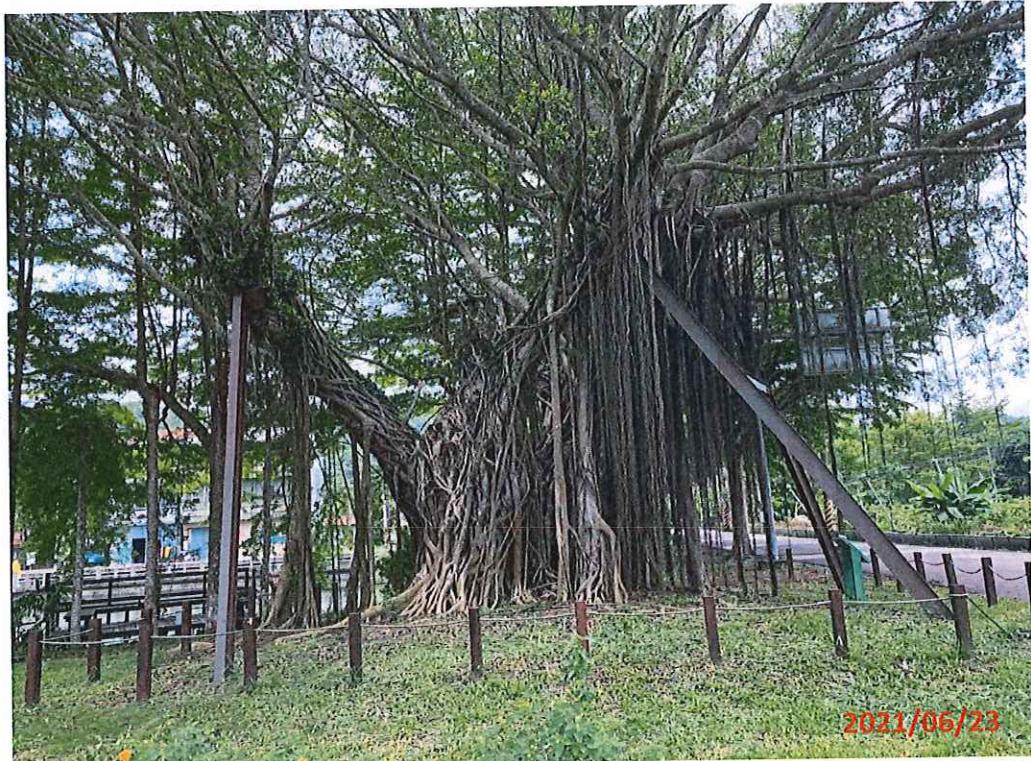
說明：無影響生態保全對象

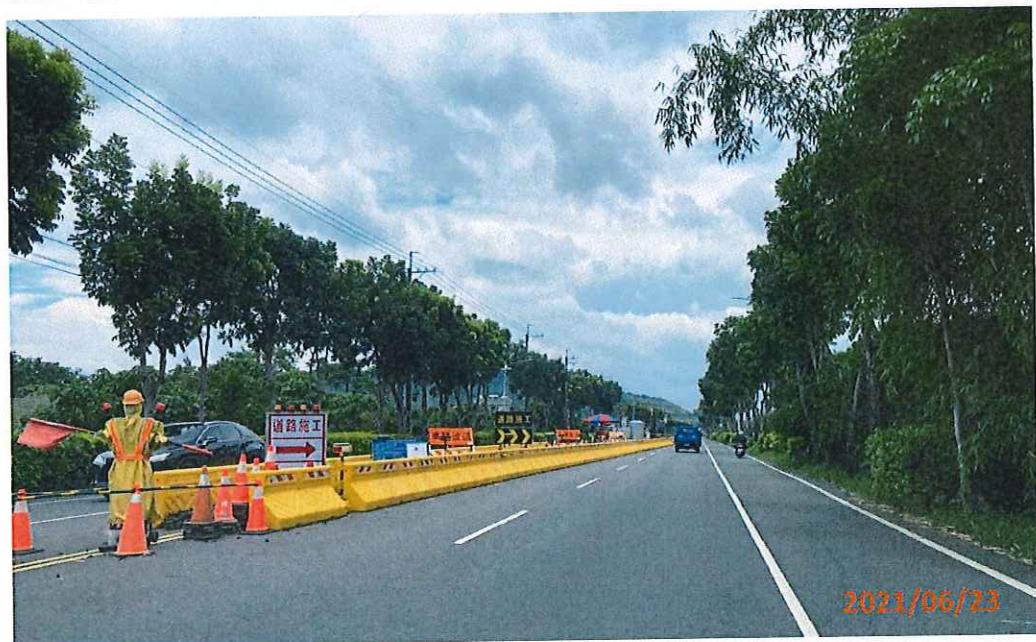
說明：縮小工區及施工便道，減少對生態影響
