生態保育措施抽查紀錄表

cr-208-01-017

工程名稱	曾文南化聯通管統包工程 A2 標		
分項工程名稱	水管橋分項工程		
檢查位置	水管橋工區	檢查日期	111年 8月 9日
檢查結果	<input type="radio"/> 檢查合格 <input checked="" type="checkbox"/> 有缺失需改正 <input type="checkbox"/> 無此檢查項目

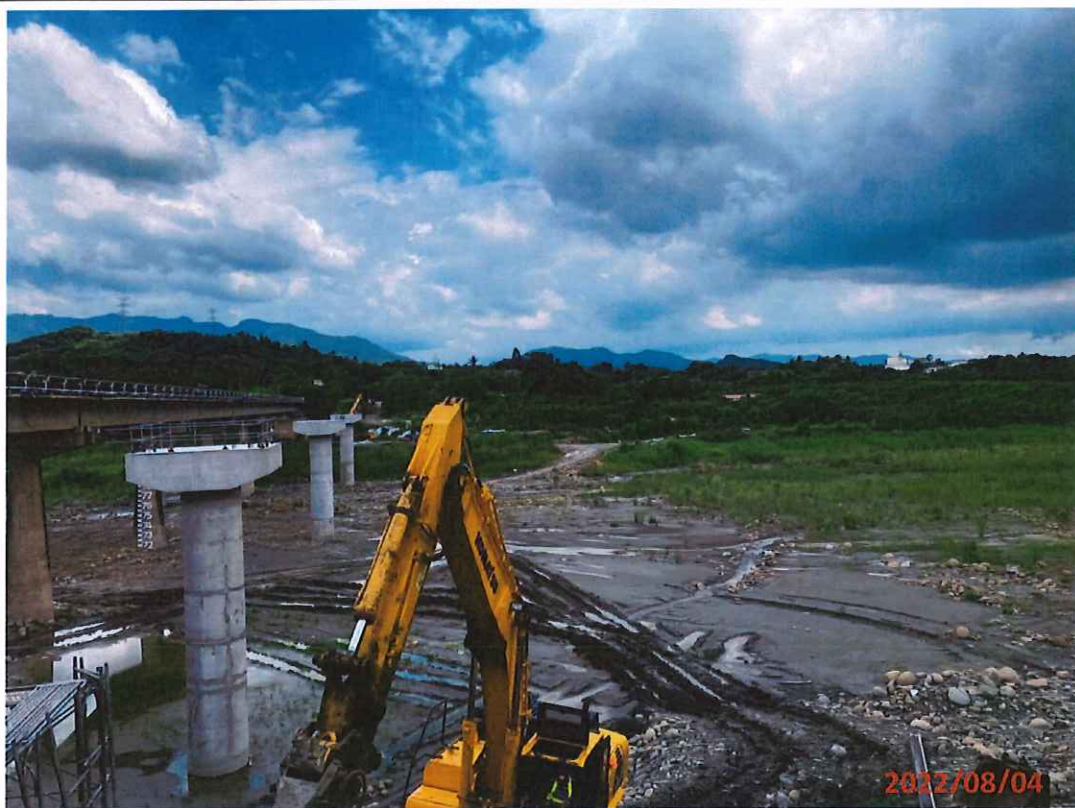
說明：橋墩平行舊有橋墩、塊石無外運

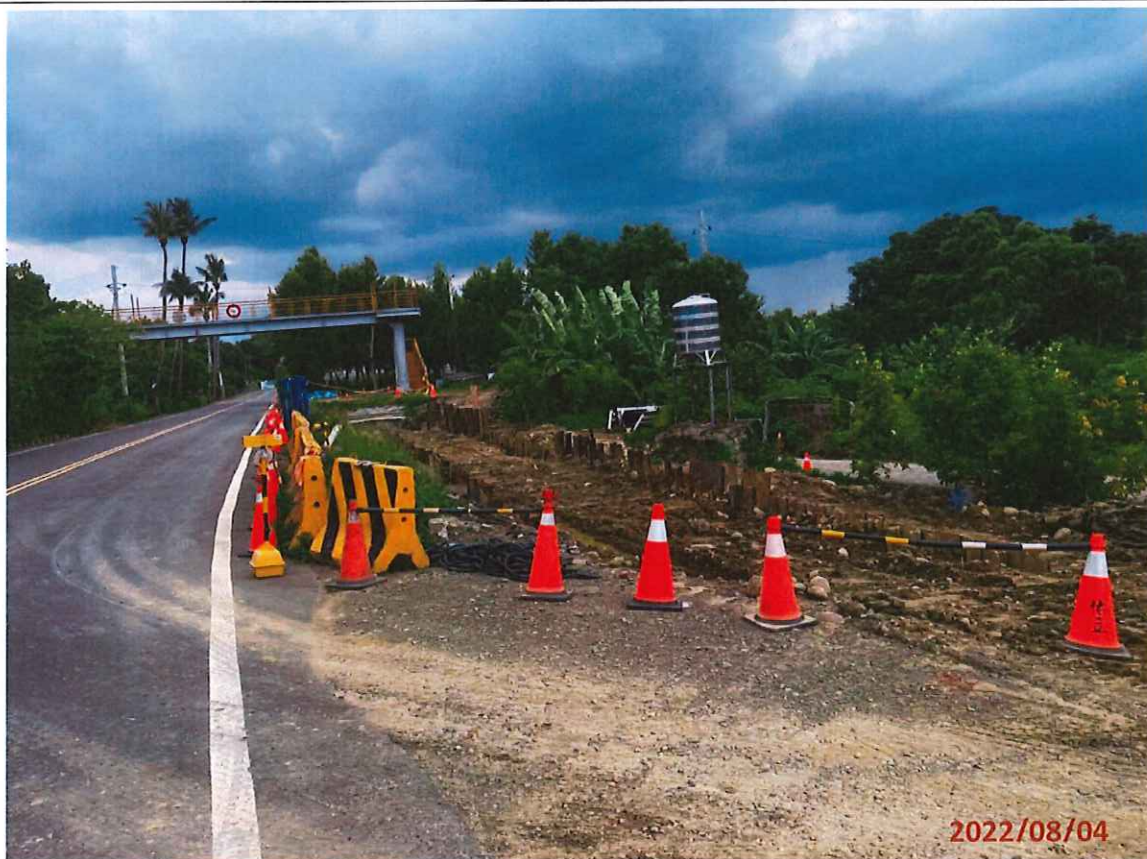
說明：盡量限縮工區、避開敏感區
