生態保育措施抽查紀錄表

C2-208-01-009

工程名稱：曾文南化聯通管統包工程 A2 標

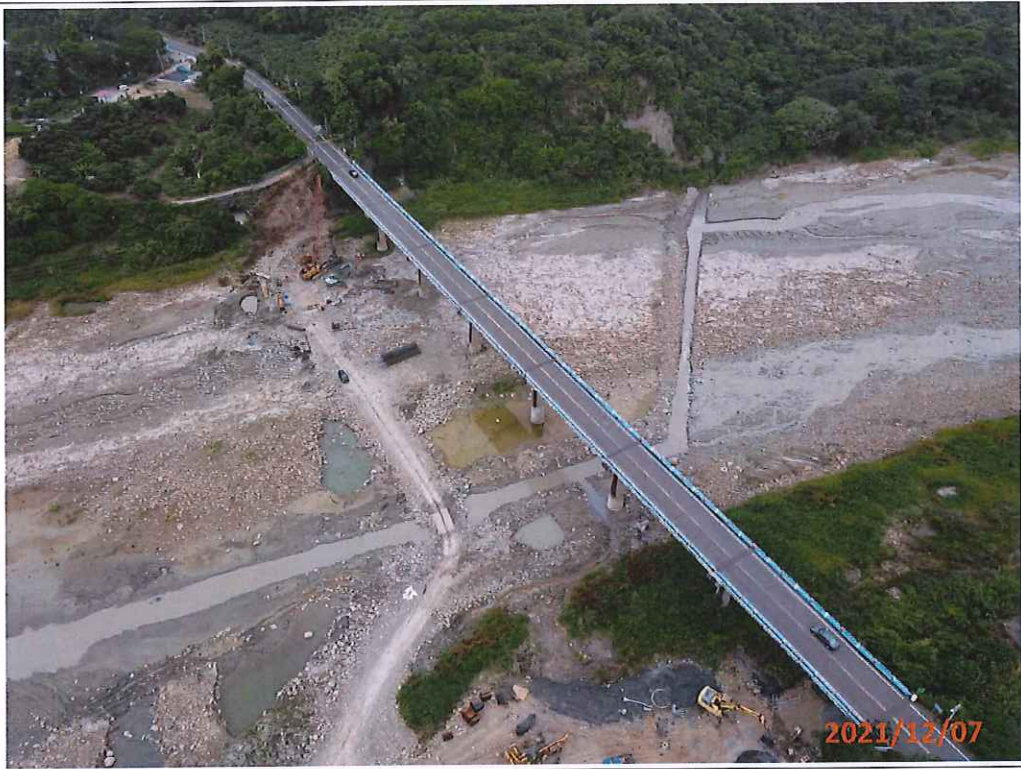
說明：開闢引道減少下游生態影響

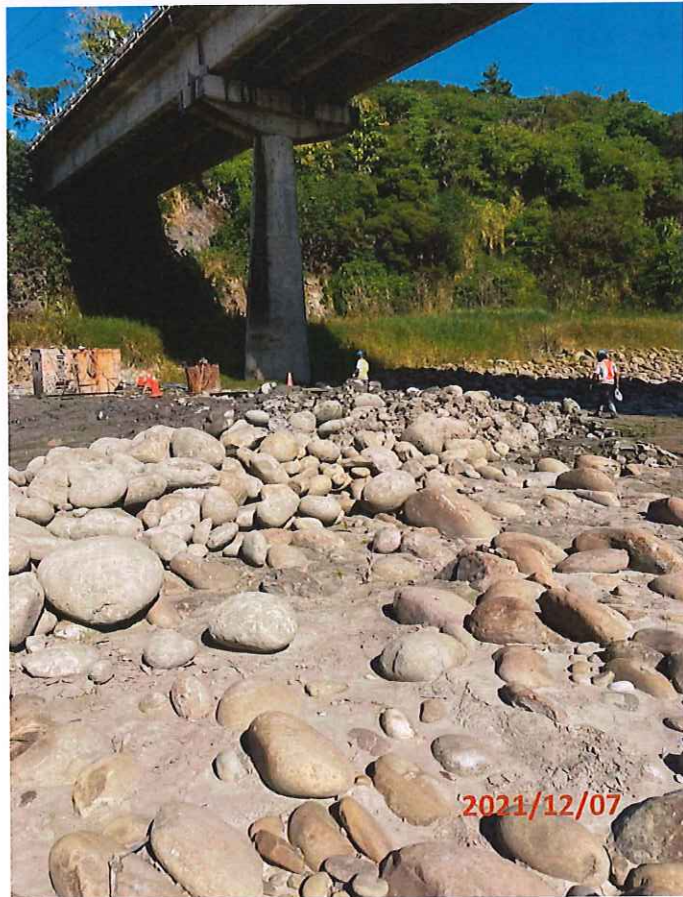
說明：土石不外運
