生態保育措施抽查紀錄表

C2-e08-01-004

工程名稱：曾文南化聯通管統包工程 A2 標

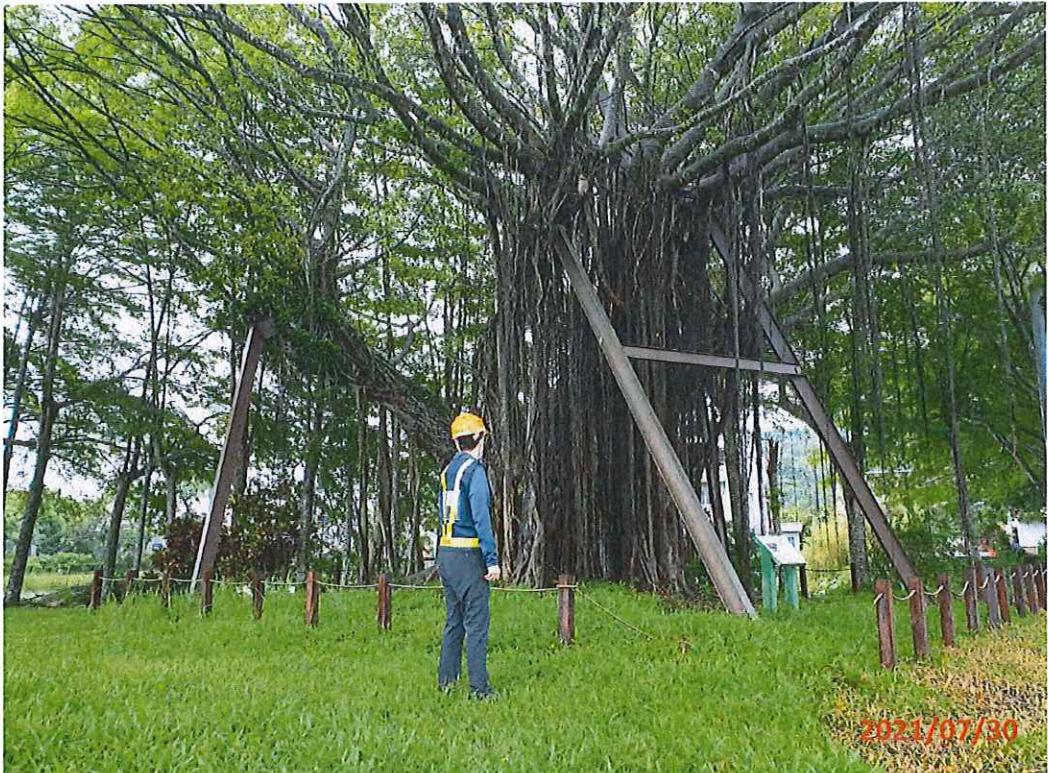
說明：無影響生態保全對象

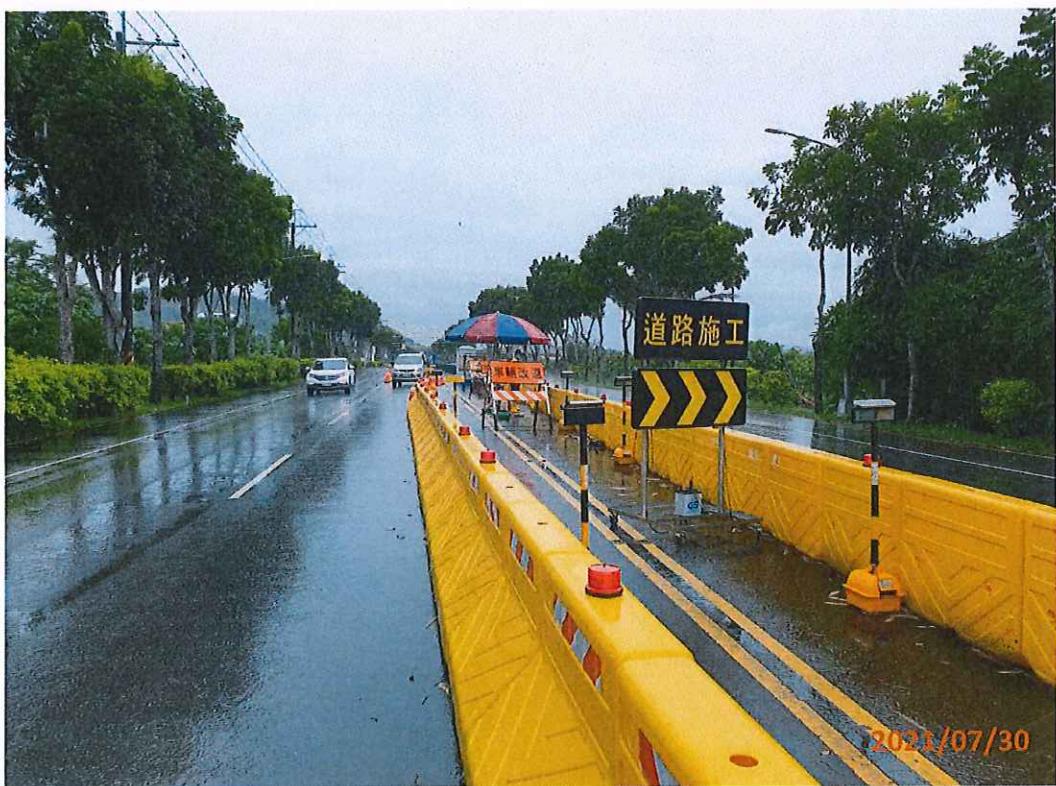
說明：縮小工區及施工便道，減少對生態影響

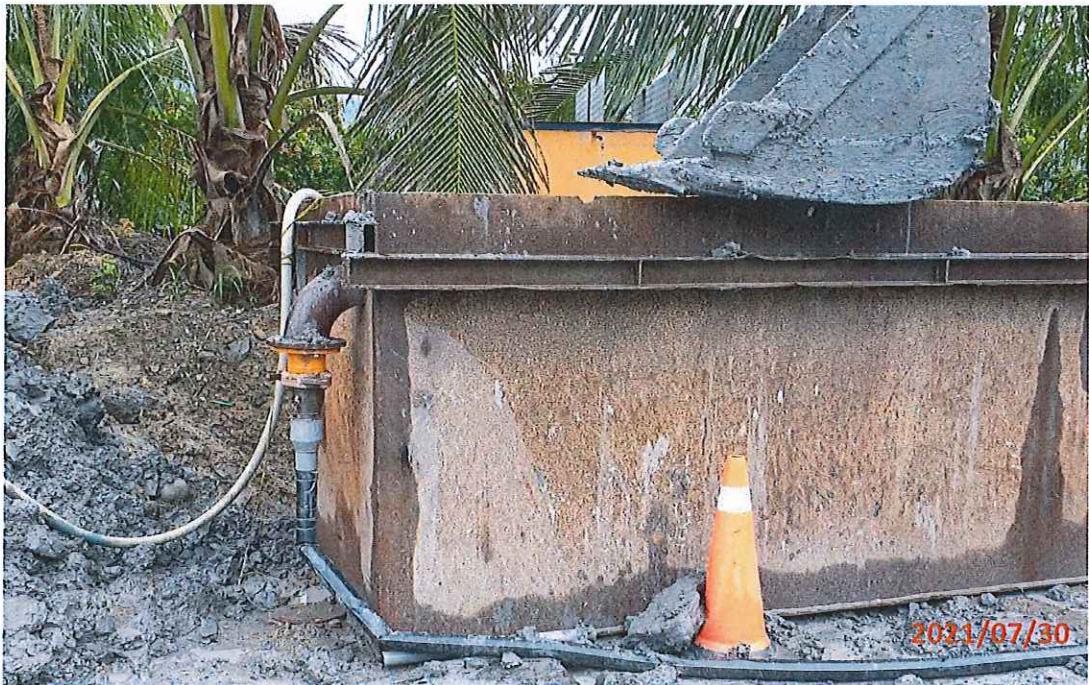
說明：設置沉砂桶
