生態保育措施抽查紀錄表

C2-008-01-007

工程名稱：曾文南化聯通管統包工程 A2 標

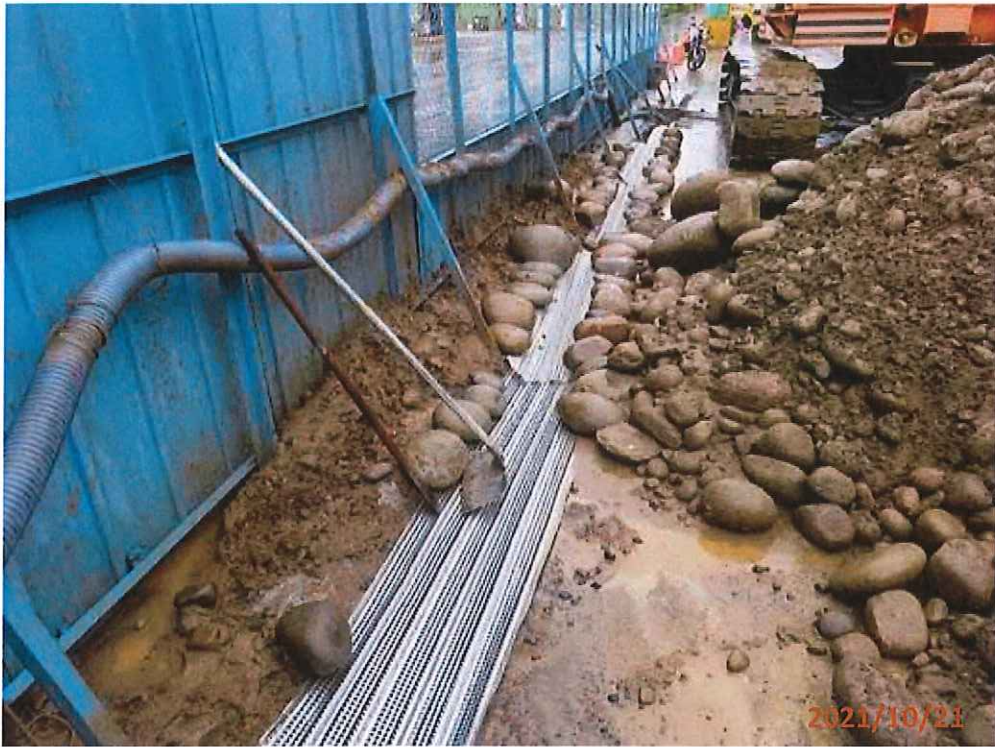
說明：適當設置導流水溝

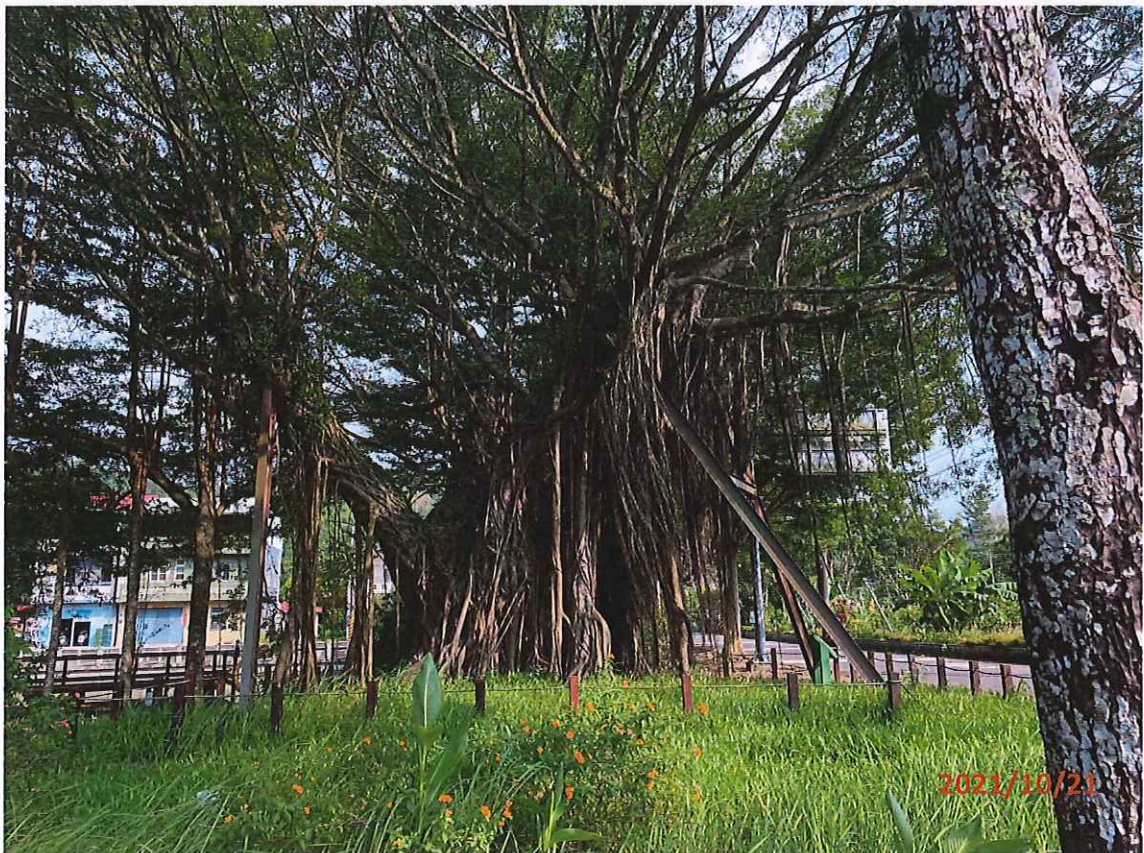
說明：工程無影響老樹
