## 生態保育措施抽查紀錄表

CR-ecos-01-024

工程名稱：曾文南化聯通管統包工程 A2 標

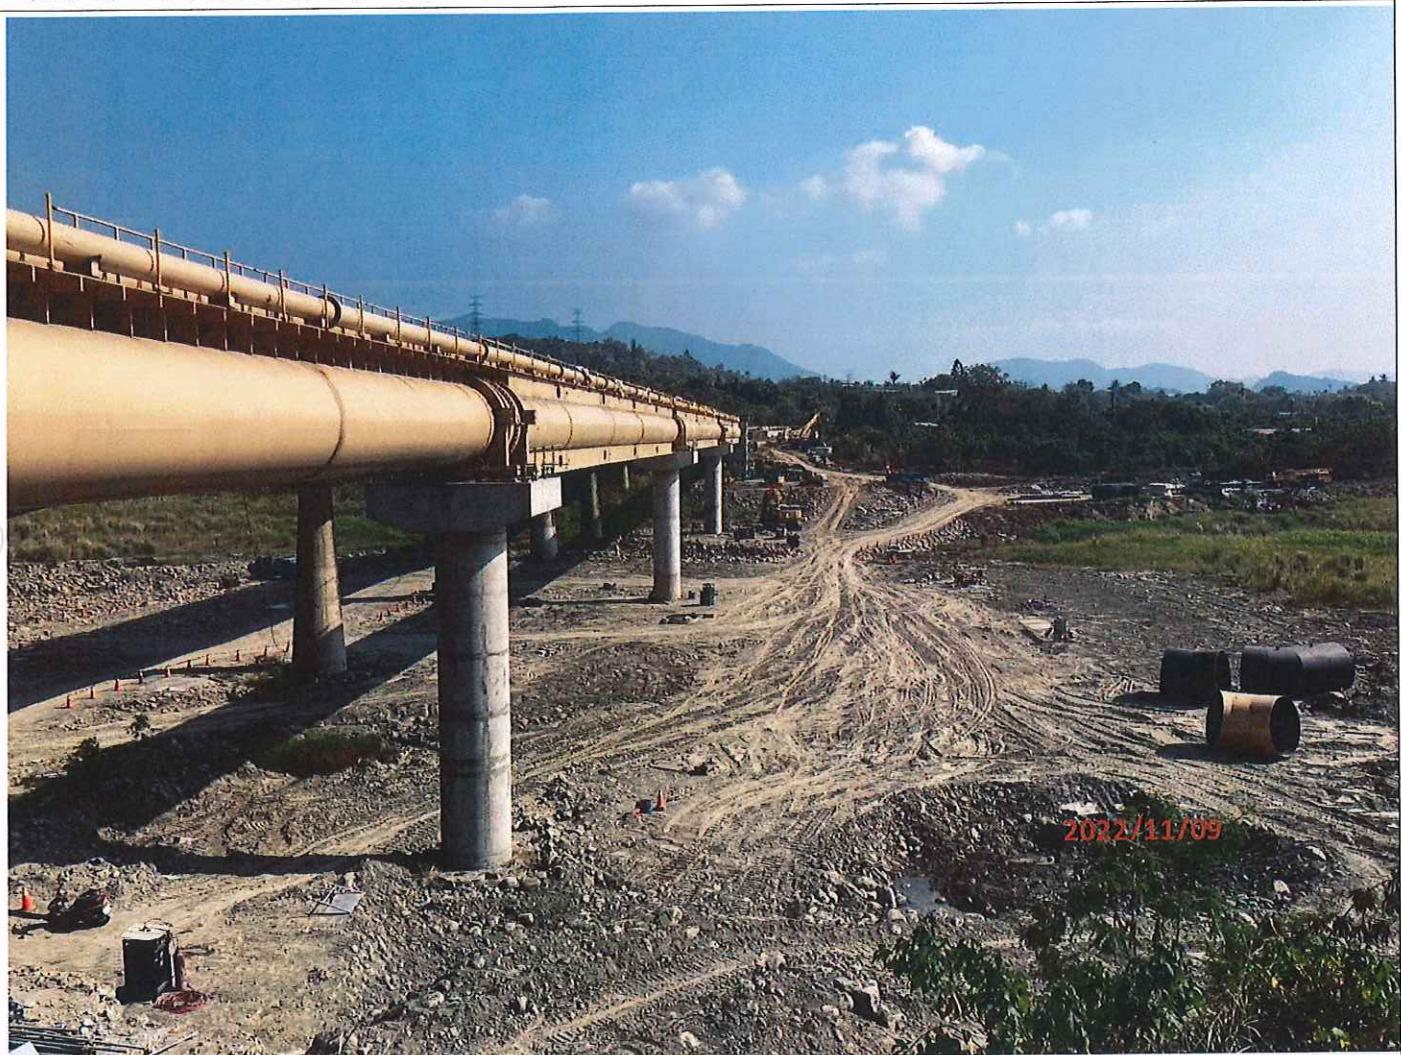
說明：無開挖無汙水、河道塊石無外運
