生態保育措施抽查紀錄表

02-208201-025

工程名稱：曾文南化聯通管統包工程 A2 標

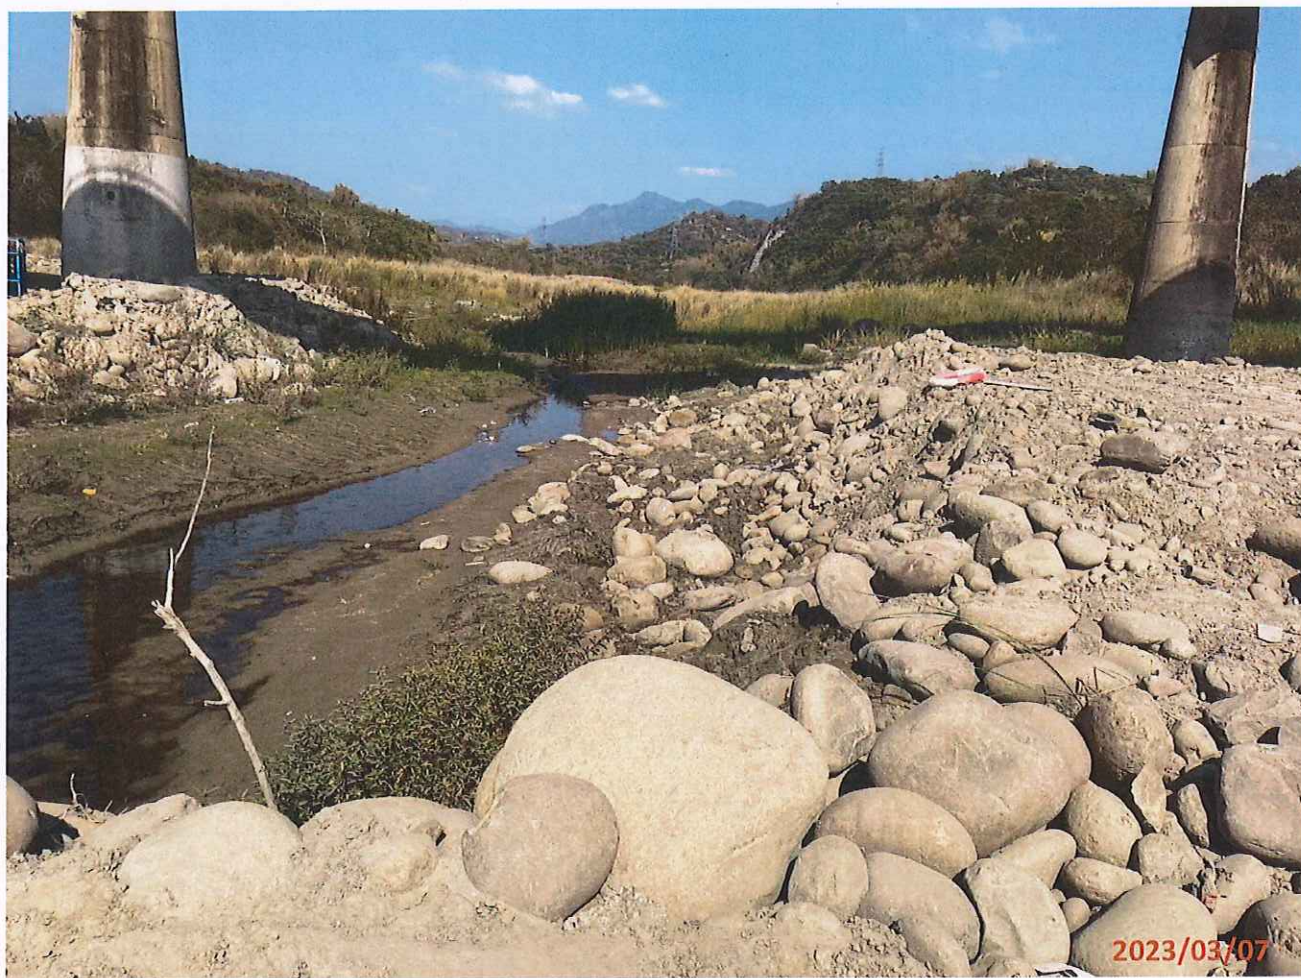
說明：設引流道、塊石不外運
