生態保育措施抽查紀錄表

工程名稱	曾文南化聯通管統包工程 A2 標		
分項工程名稱			
檢查位置	水管橋-w37	檢查日期	111 年 12 月 14 日
檢查結果	<input type="radio"/> 檢查合格 <input checked="" type="radio"/> 有缺失需改正 <input type="radio"/> 無此檢查項目		
措施	抽 查 項 目	實際抽查情形	抽查結果
迴避	溪流兩岸為可能的爬蟲類等物種棲息環境，應保全溪流兩岸植生環境及重要樹種，以提供良好繁殖場域。	保全兩岸	○
	保護稀有植物、老樹或指標物種。	保全老樹	○
	施工便道之設置，避開有生態保全對象或生態敏感性較高之區域。	避開敏感區	○
	跨河構造物施工應避免完全阻斷河道水流，造成下游斷流。	繞引流道	○
縮小	盡量縮小施工(含施工便道)範圍，減少對生態物種等棲地影響。	縮小工區	○
	水管橋落墩需與曾文一號橋平行，且減少落墩數，縮小渦流沖刷所影響河床棲地範圍。	平行舊有橋墩	○
減輕	於不涉及工區範圍之生態敏感區域，以黃色警示線作標示圍繞，避免工程施工時干擾到生態環境。		
	漿砌塊石構造建議採不滿漿施作，保留粗糙表面及石頭間縫隙，以利小型動物攀爬及植物附著。		
	保留工區河床既有塊石，減少開挖或擾動，且塊石不運出河道。	塊石不外運	○
	水道中區隔工程施作區域，避免施工行為造成下游水質濁度大幅增加。	區隔工區	○
補償	工區採適當導流水措施或設置臨時沉砂池，避免河川濁度驟升。		
	於既有綠帶區栽種苗木或撒播草籽，並定期灑水，加速植被及自然棲地復育。		
缺失複查結果： <input type="checkbox"/> 已完成改善（檢附改善前中後照片） <input type="checkbox"/> 未完成改善，填至「不合格追蹤管制表第○項」進行追蹤改善 複查日期： 年 月 日 複查人員職稱： 簽名：			
備註： 1. 抽查標準及實際檢查情形應具體明確（例：磚砌完成後須不透光）或量化尺寸（例：磚縫 7mm~10mm）。 2. 抽查結果合格者註明「○」，不合格者註明「×」，如無需檢查之項目則打「/」。 3. 本表由監造現場人員實地檢查後覈實記載簽認。

工程名稱：曾文南化聯通管統包工程 A2 標

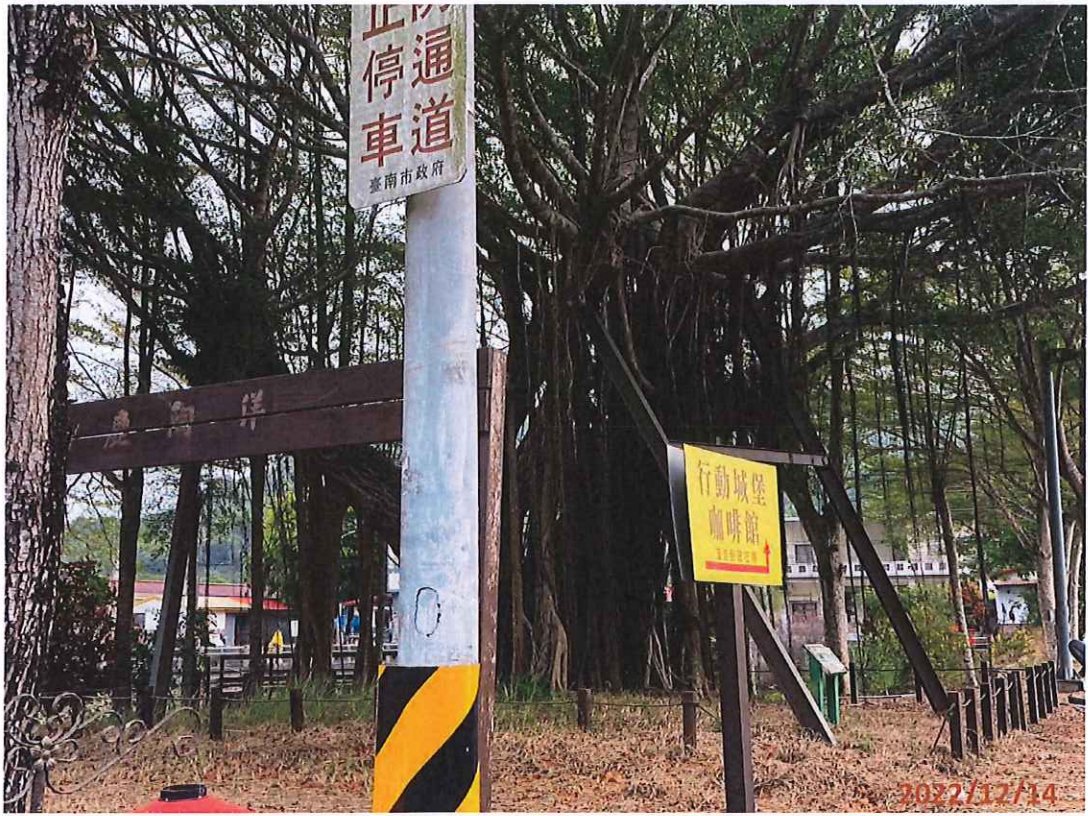
說明：無影響保全對象

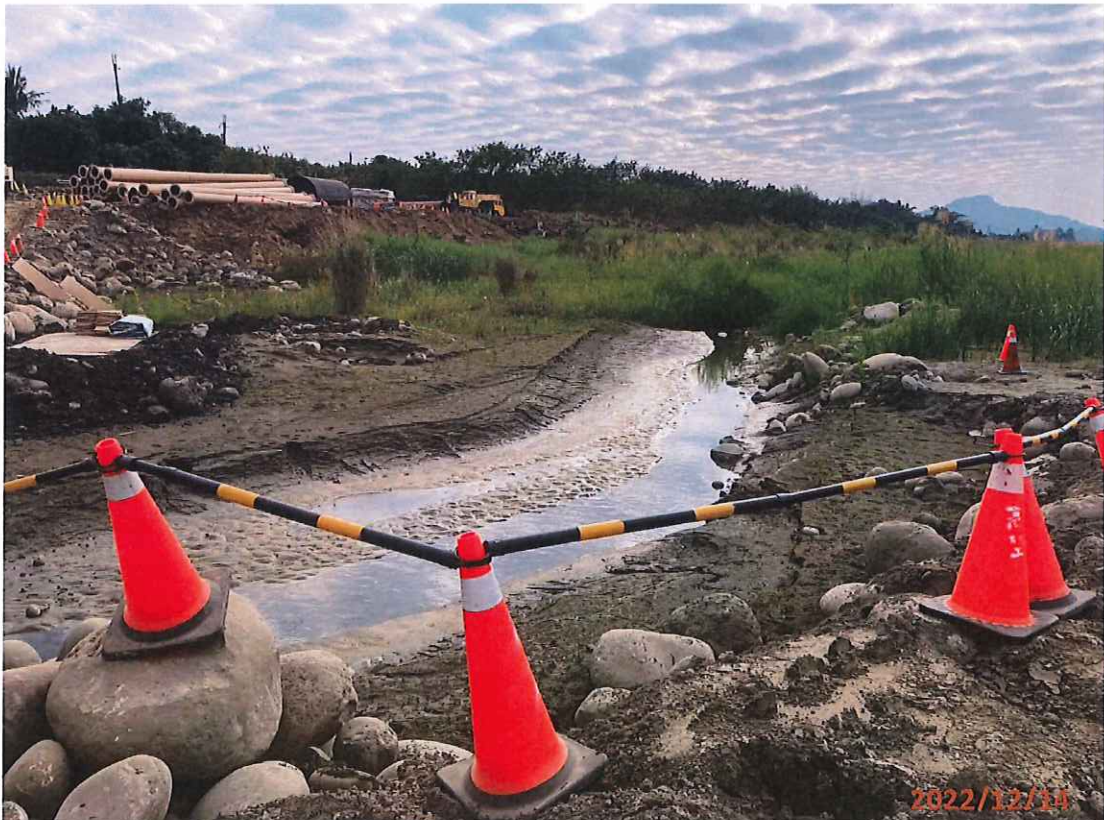
說明：開設引流道、無排放汙水
