表 7-20 水庫集水區工程生態檢核機制施工階段自主檢查表

## 工程生態檢核施工階段照片及說明

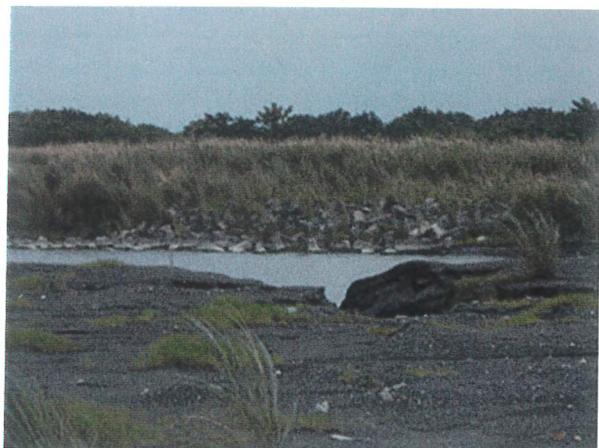
日期: 111.11.1

說明:以甜根子草為主要組成，棲地完整，可供鳥類及鼠類躲藏。施工時盡量不破壞，維持其完整性

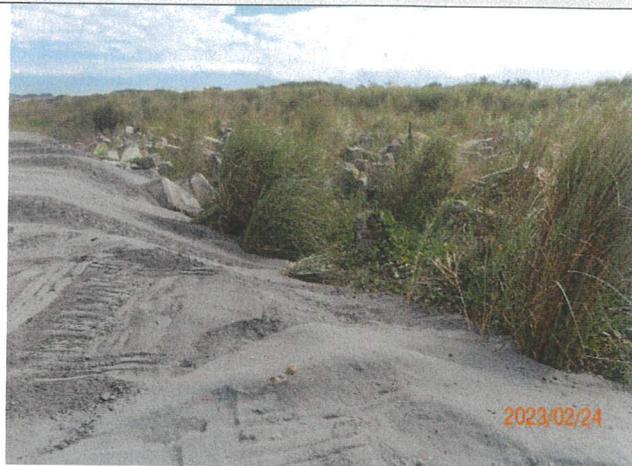
日期:112.02.24

說明:填砂區左側高灘地植被持續維持其完整性提供鳥類及鼠類躲藏。
