表 7-20 水庫集水區工程生態檢核機制施工階段自主檢查表

工程名稱		高屏堰上游左岸 2 號丁壩修護及加固工程		工程點位		TWD97 X: 193614 Y: 2510430	
檢查日期		111.12.31		預定完工日期		112.04.24	
項目	項次	檢查項目	執行結果(勾選)			執行狀況說明	
			已執行	不足	尚未執行		
生態保育措施	1	[迴避] 左岸高莖草生地，施工時盡量不破壞，維持其完整性	✓			左岸高莖草生地無破壞情形	
	2	[縮小] 在達成工程目的及安全前提下，盡量保持後方自然地形或棲地多樣化，如草澤區域或天然土壁	✓			持續保持後方自然地形或棲地多樣化	
	3	[縮小] 右岸除取土之必要，盡量縮小影響範圍，保留天然濱溪地形供濱水鳥利用	✓			尚未取土	
	4	[減輕] 灑水避免砂塵飛揚並促進植生自然回復	✓			持續灑水避免砂塵飛揚	
	5	[減輕] 設置過水便橋或涵管，維護水質	✓			施設鋼構便橋，維護水質	
備註：表格內標示底色的檢查項目請附上照片，以記錄執行狀況及工區生態環境變化

工程生態檢核施工階段照片及說明

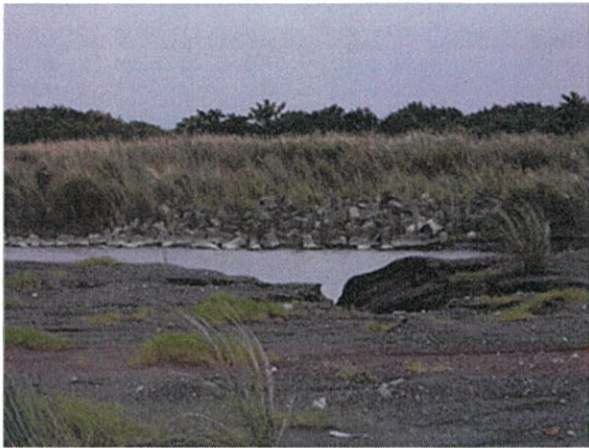
日期: 111.11.1

項次 1. [迴避] 高莖草生地盡量迴避

說明:以甜根子草為主要組成，棲地完整，可供鳥類及鼠類躲藏。施工時盡量不破壞，維持其完整性

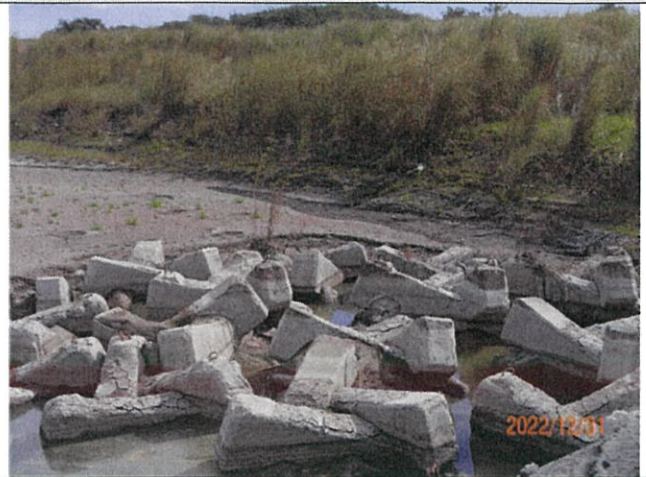
日期:111.12.31

說明:高灘草維持其完整性提供鳥類及鼠類躲藏。
