表 7-20 水庫集水區工程生態檢核機制施工階段自主檢查表

工程生態檢核施工階段照片及說明

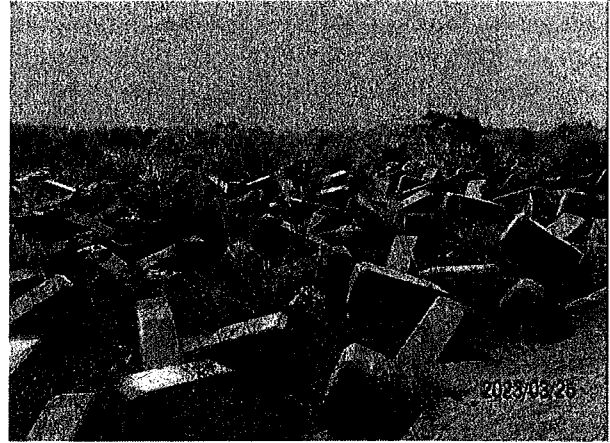
日期: 112.03.25

說明: 填砂區左側高灘地植被持續維持其完整性提供鳥類及鼠類躲藏。
