水庫集水區保育治理工程生態檢核表 施工階段附表

附表 C-03 生態專業人員現場勘查紀錄表

勘查日期	民國 112 年 4 月 26 日	填表日期	民國 112 年 5 月 3 日
紀錄人員	宋心怡	勘查地點	111 年度曾文水庫湖域保護帶治理工程第二期 (一工區、二工區)
人員	單位/職稱	參與勘查事項	
司徒美惠	南水局曾管中心/工程員	工程進度及後續設計變更說明	
宋心怡	漢林生態顧問有限公司/經理	生態議題指認	
李家撤	漢林生態顧問有限公司/專案經理	生態措施討論	
吳宗翰	漢林生態顧問有限公司/調查員	生態環境紀錄	
現勘意見	處理情形回覆		
宋心怡(漢林生態顧問有限公司/經理)	司徒美惠(南水局曾管中心/工程員)		
<p>1. 施工廠商於周邊樹林維護之情形良好,周邊有觀察臺灣獼猴活動。</p> <p>2. 一工區及二工區之設計變更,動物通道建議:                      (1) 一工區周邊旁有既有排水溝,目前形式多為垂直口型,可能會使小型兩棲、爬行類受困,建議可以考慮加設緩坡通道或加裝柵板,或是參考局內相關案例設計(如本表後方參考圖片);                      (2) 二工區新設排水溝以及加強集水井結構,新設排水溝建議以 U 型、V 型或 L 型為佳,或可考慮天然草溝或通透結構,以防止動物受困;                      (3) 二工區集水井以及渠道因為鄰近路面,建議就不另設動物通道,以免動物路殺,但因為既有消能集水井深度高,會建議加強邊緣之護欄設置,減少人員或臺灣獼猴掉落風險。</p> <p>3. 本案設計階段因為地質特性及強度需求,而未採用通透性之擋土牆方案。純混凝土結構,對於植生回復、動物利用或節能減碳較無其他效益,建議可以盡量[縮小]設計區段長度範圍,僅於必要處施做,或是增加部分漿砌石、乾砌石設計,</p>	<p>1. 本工程施工期間以減少周邊樹林擾動為原則,且一工區及二工區之上邊坡崩塌坡面採團粒工法復育。</p> <p>2. 有關一工區及二工區旁既有排水溝之動物通道建議,因前開工區施工項目為路側排水溝以外之破損部分擋土牆及固床工拆除重建,未涉及排水溝之變更,故暫不納入本工程執行。未來本中心如有園區內排水溝更新改善相關工程,將參考生態團隊之動物通道建議併同辦理。</p> <p>3. 二工區既有集水井之破損固床工修復補強部分,將依生態團隊建議不另設動物通道,以免動物路殺,並於集水井邊緣(路側)設置護欄,減低掉落風險。</p> <p>4. 本工程之既有破損擋土牆拆除重建位置(一工區及二工區),因屬地質敏感區範圍內,考量地質特性及強度需求,故擋土牆採純混凝土結構設計,以加強汛期間邊坡穩定及道路安全。前開工區僅於必要處(破</p>

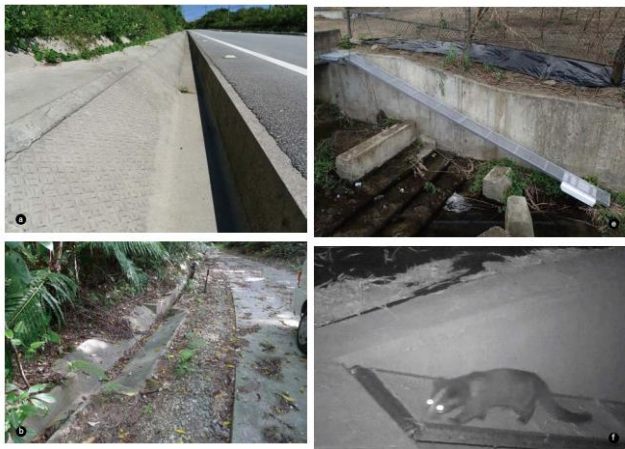
防止動物受困之斜面設計，建議45度以下。

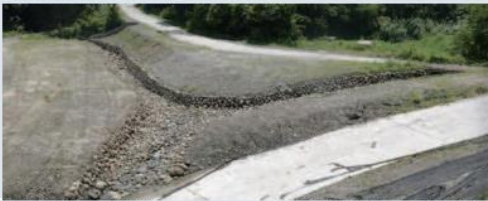
③ 蓄水護岸配合溪流流路設置的砌石護岸
