水庫集水區保育治理工程生態檢核表 規劃設計階段附表
 附表 D-02 生態專業人員現場勘查紀錄表

勘查日期	民國 111 年 9 月 27 日	填表日期	民國 111 年 9 月 30 日
紀錄人員	李珮慈	勘查地點	#1~5 工區、 土方及施工材料堆置區
人員	單位/職稱	參與勘查事項	
李宗德	台南荒野	生態及工法相關建議	
周駿宏	南水局曾管中心/工程員	說明工程設計、保育措施討論	
李珮慈	漢林生態顧問有限公司/調查專員	生態評估及棲地環境紀錄	
現場勘查意見提出人員(單位/職稱): 李宗德(台南荒野) 李珮慈(漢林生態顧問有限公司/調查專員)		處理情形回覆 回覆人員(單位/職稱): 周駿宏 (南水局曾管中心/副工程司)

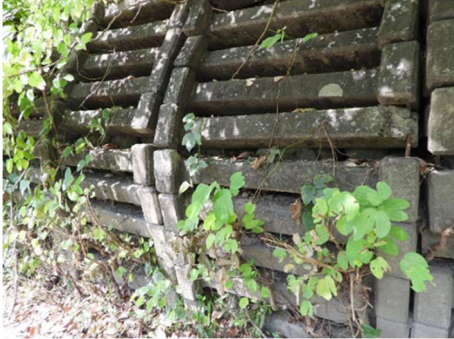
1. #1 工區原規劃設計為損害擋土牆重建為混凝土擋土牆。建議擋土牆採取能維持通透性之類型，如格框擋土牆(圖 2)、團粒噴植等，避免純混凝土形式，以利完工後植生回復使邊坡穩固。

圖 1、#1 工區災害照片

1. 依現場擋土牆破壞情況研判，現場有邊坡滑動之情形，考量邊坡穩定性及工法可靠性，又本次擋土牆修復長度僅 45 公尺，且邊坡已採用格框掛網木本噴植工法復育自然生態，本次修復暫不採用格框擋土牆工法，後續庫區範圍如有崩塌（非滑動）之情形，將研擬採用格框擋土牆工法或其他通透性較高之生態工法（如加勁擋土牆）。
