生態保育措施抽查紀錄表

工程名稱	荖濃溪(里嶺)伏流水統包工程		
分項工程名稱	施工階段生態保育措施抽查紀錄		
檢查位置	荖濃溪(里嶺)伏流水	檢查日期	113年9月27日
檢查結果	○檢查合格 ✕有缺失需改正 /無此檢查項目		
項次	檢查項目	實際抽查情形	抽查結果
1	(縮小)於天然濱溪林帶及林保署植生復育區周遭劃設施工界線(設置隔離帶)，縮小施工影響。	已於植生復育區設置隔離帶	○
2	(減輕)河道中工程施作時應維持荖濃溪及旗山溪水量穩定並確保流路暢通，維持上下游水域棲地縱向連結性，保持未施工的河道行水通暢。施工過程中於水域環境進行河道挖填及堰體施作時，應管控工區逕流水避免影響下游水質。	荖濃溪、旗山溪主流皆保持暢通，荖濃溪側河床中集水管理設作業已完竣，旗山溪側河床中集水管尚未動工	○
3	(減輕)施工便道及臨時置料區選用既有裸露地或受人為干擾之低敏感區域，避免過度移除既有植被，降低工程對陸域棲地的干擾。	施工便道選擇既有路及農耕地開設，井工區工作井、井工區置料區合設於生林、農耕地、裸露地開設	○
4	(減輕)施工期間產生之民生廢棄物(食物)應集中並帶離現場，避免吸引流浪犬貓聚集影響周遭棲息之野生動物。	未發現	○
5	(減輕)施工機具造成之震動及噪音將干擾當地野生動物活動，工程施作盡量避開動物覓食及活動高峰時段(早上8:00前；下午5:00後)，減少干擾野生動物正常活動。	在AM8:00~PM5:00施工，避開野生動物活動	○
6	(減輕)非施工時間除工區警示燈外，盡量降低夜間照明，避免干擾夜行性動物的活動及覓食。夜間施工時，夜間照明採用遮罩式燈具，將光源集中於施工區域，避免光源溢散到工區外區域。	未有夜間施工情形	○
7	(減輕)計畫區內土方堆置區應覆蓋防塵網，以防土砂飛揚影響周圍棲地環境。	井1、井2無堆置區工作井裸露土坡及卸置料區使用帆布覆蓋防土砂飛揚	○
8	(減輕)施工車輛運行易產生揚塵，定時對施工道路及車輛進行灑水降低揚塵量，避免林木葉表面遭揚塵覆蓋，並視施工項目及天候狀況增加灑水頻率。	施工車輛定期灑水	○
9	工程入口處架設之生態事件通報告示牌內容是否清晰；資訊披露告示牌內容是否更新。	工程告示牌上有本工程生態檢核資訊公開，已架設生態事件通報告示牌	○

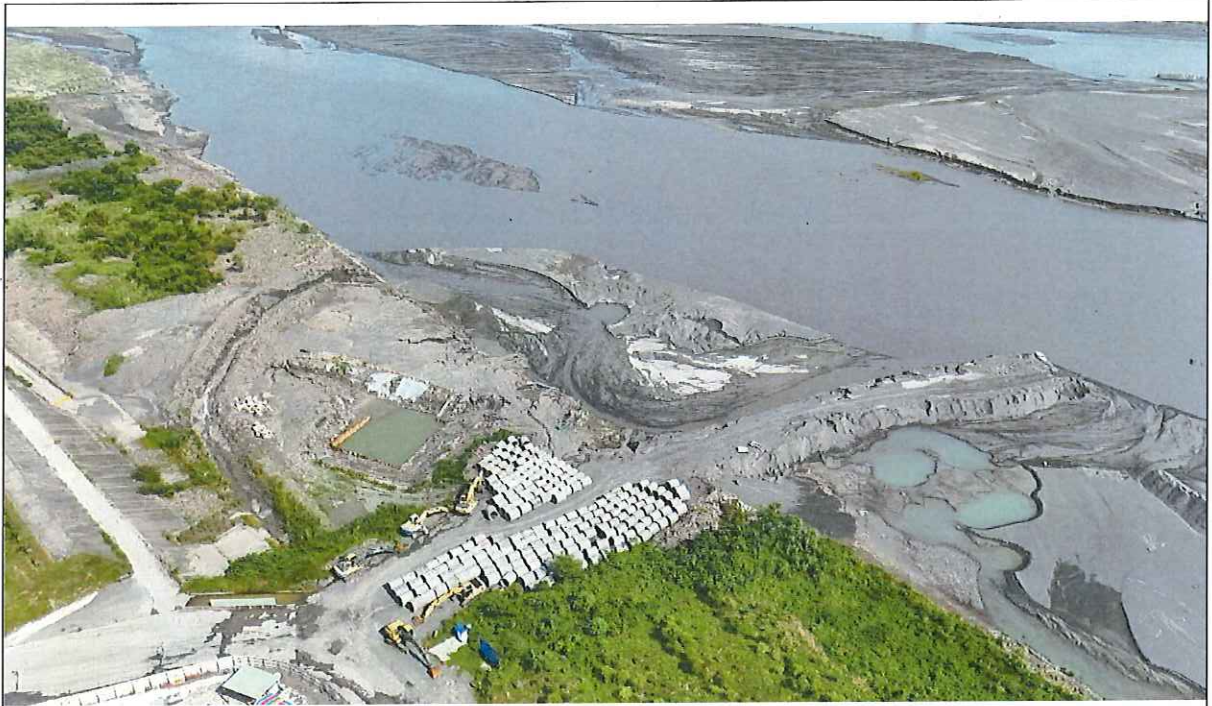
荖濃溪施工現場情況

說明：荖濃溪主流於左岸處保持暢通，井1集水管工程已完工回填。

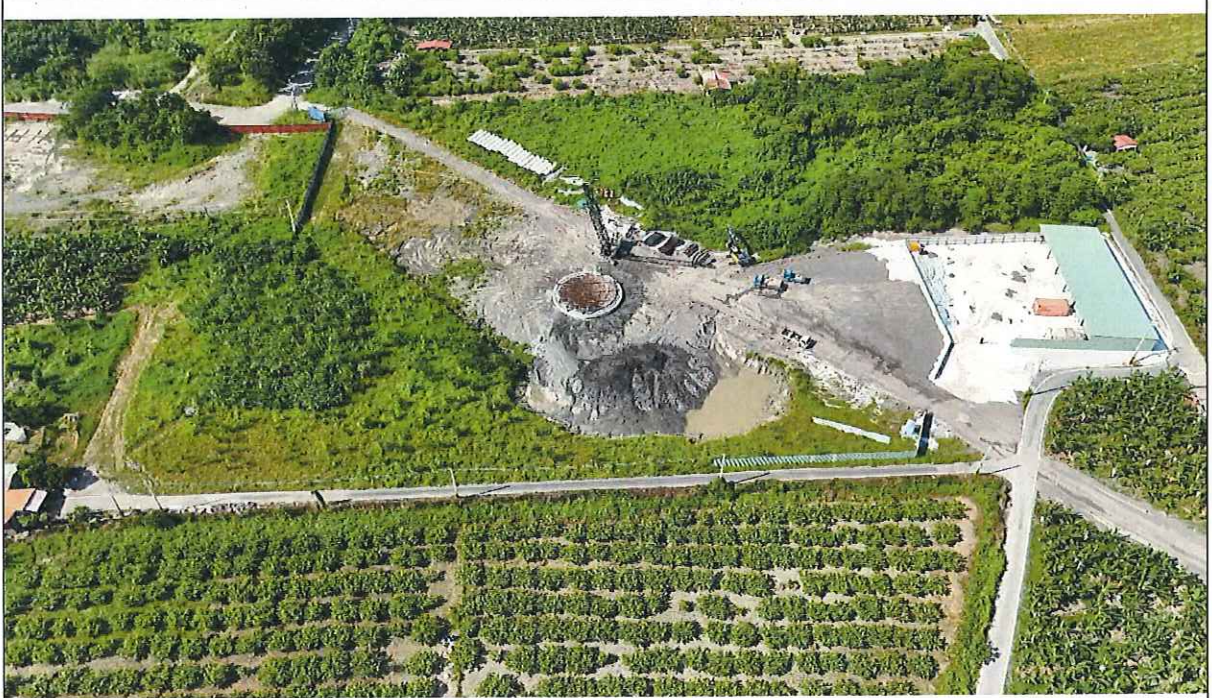
井2旗山溪施工現場情況

說明：井2工程已開始進行，井1井2聯絡道、置料區優先規劃於農耕地、銀合歡為主之次生林、裸露地等處開設。

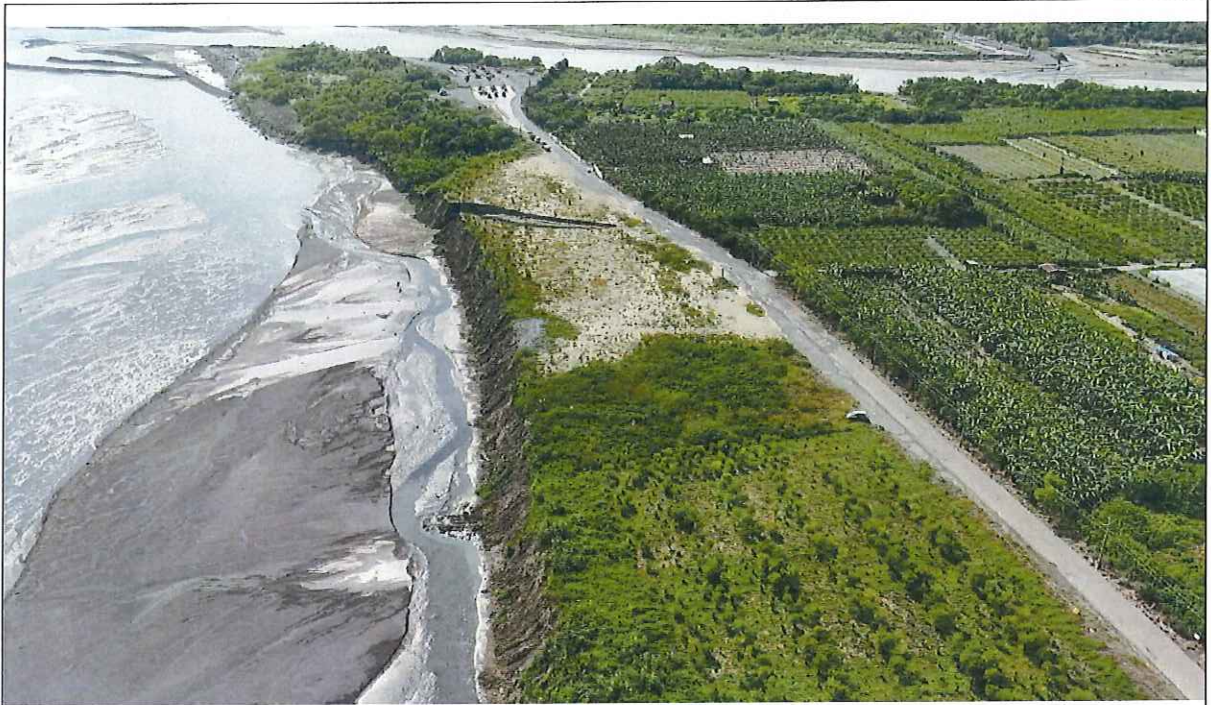
林保署植生復育區周遭概況

說明：林保署植生復育區植物生長狀況良好，未受本工程施工影響。唯復育區外有部分以銀合歡為主之次生林遭另案工程清除但未利用該處土地，地上植被逐漸消長回復。部分高灘地受凱米颱風影響沖刷出一較深之溝槽。

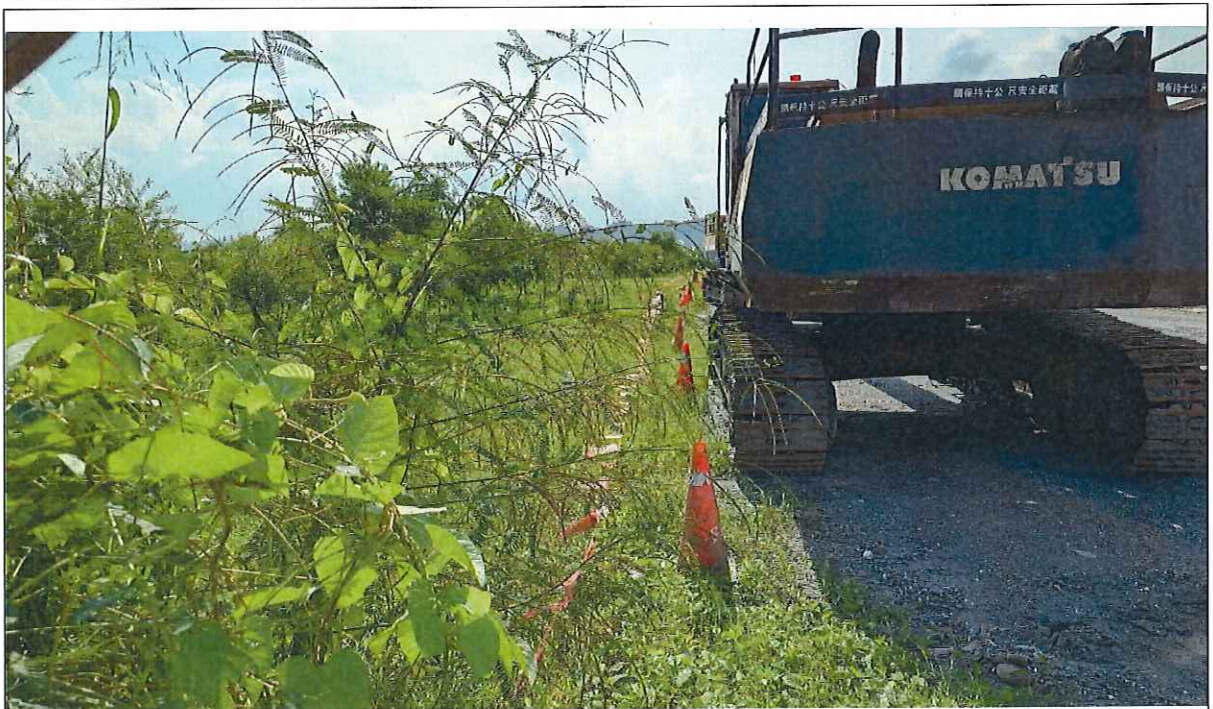
已於植生復育區周遭設置隔離帶

說明：植生復育區靠近井1工區處因停放施工機具，增設三角錐強化指示人員及車輛切勿跨入隔離帶內側。

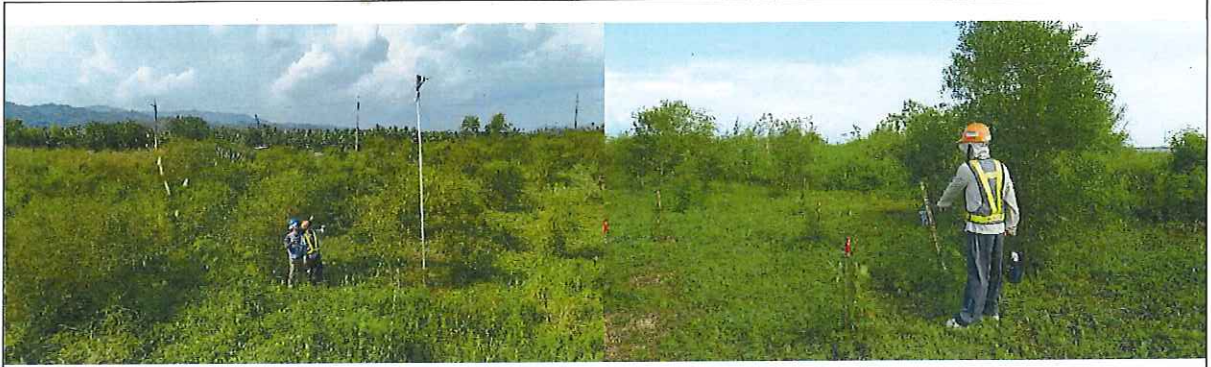
2 組(陸域/棲架)相機皆正常運作中

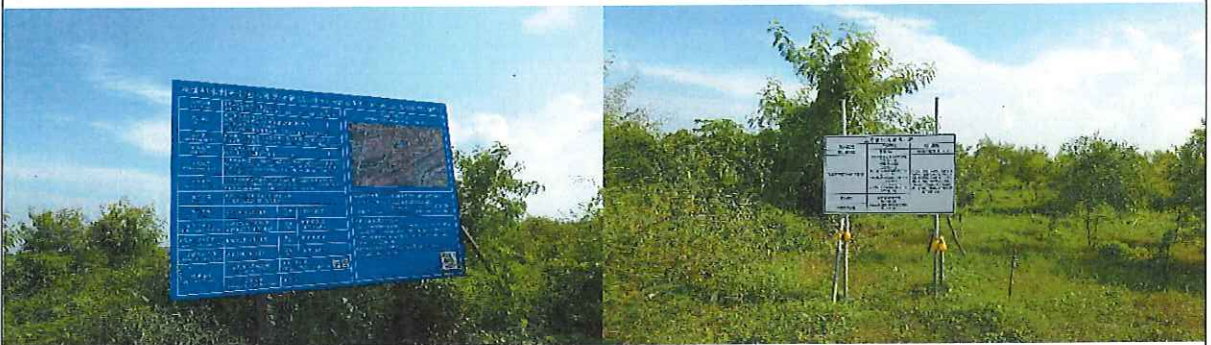
工程告示牌上有本工程生態檢核執行情形資訊公開、已設置生態事件通報告示牌
