生態保育措施抽查紀錄表

工程名稱	荖濃溪(里嶺)伏流水統包工程		
分項工程名稱	施工階段生態保育措施抽查紀錄		
檢查位置	荖濃溪(里嶺)伏流水	檢查日期	113年8月23日
檢查結果	<input type="radio"/> 檢查合格 <input checked="" type="checkbox"/> 有缺失需改正 <input type="checkbox"/> 無此檢查項目		
項次	檢查項目	實際抽查情形	抽查結果
1	(縮小)於天然濱溪林帶及林保署植生復育區周遭劃設施工界線(設置隔離帶),縮小施工影響。	已於植生復育區設置隔離帶	○
2	(減輕)河道中工程施作時應維持荖濃溪及旗山溪水量穩定並確保流路暢通,維持上下游水域棲地縱向連結性,保持未施工的河道行水通暢。施工過程中於水域環境進行河道挖填及堰體施作時,應管控工區逕流水避免影響下游水質。	荖濃溪、旗山溪主流皆保持暢通,荖濃溪側河床沖集水管埋設作業已完竣,旗山溪側河床沖集水管尚未動工	○
3	(減輕)施工便道及臨時置料區選用既有裸露地或受人為干擾之低敏感區域,避免過度移除既有植被,降低工程對陸域棲地的干擾。	施工便道選擇既有道路及農耕地開設,井1工區、井作井、井2工區選擇銀合歡原生林、農耕地、裸露地開設	○
4	(減輕)施工期間產生之民生廢棄物(食物)應集中並帶離現場,避免吸引流浪犬貓聚集影響周遭棲息之野生動物。	未發現	○
5	(減輕)施工機具造成之震動及噪音將干擾當地野生動物活動,工程施作盡量避開動物覓食及活動高峰時段(早上8:00前;下午5:00後),減少干擾野生動物正常活動。	於AM0800~PM0500施工,避開野生動物活動	○
6	(減輕)非施工時間除工區警示燈外,盡量降低夜間照明,避免干擾夜行性動物的活動及覓食。夜間施工時,夜間照明採用遮罩式燈具,將光源集中於施工區域,避免光源溢散到工區外區域。	未有夜間施工	○
7	(減輕)計畫區內土方堆置區應覆蓋防塵網,以防土砂飛揚影響周圍棲地環境。	井1、井2無土方堆置區,井作井裸露土坡均設置防塵網	○
8	(減輕)施工車輛運行易產生揚塵,定時對施工道路及車輛進行灑水降低揚塵量,避免林木葉表面遭揚塵覆蓋,並視施工項目及天候狀況增加灑水頻率。	使用口平夜霧器灑水,施工車輛定期灑水	○

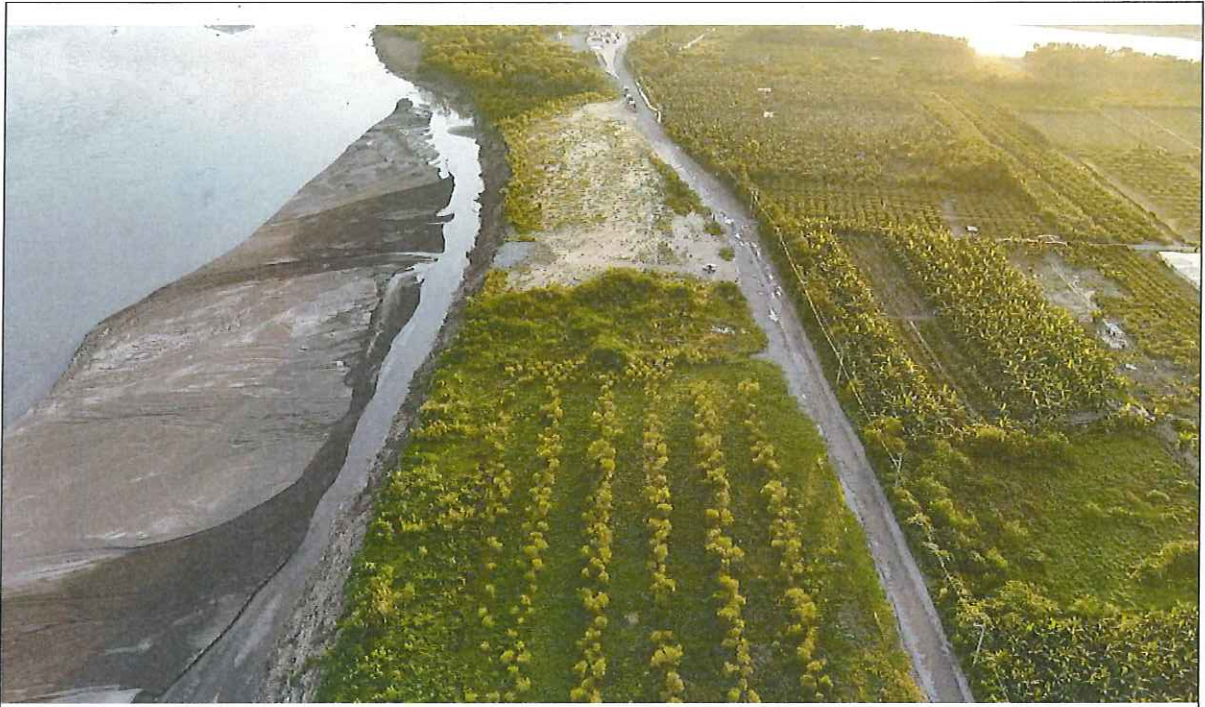
林保署植生復育區周遭概況

說明：林保署植生復育區植物生長狀況良好，未受本工程施工影響。唯復育區外有部分以銀合歡為主之次生林遭另案工程清除但未利用該處土地，地上植被逐漸消長回復。

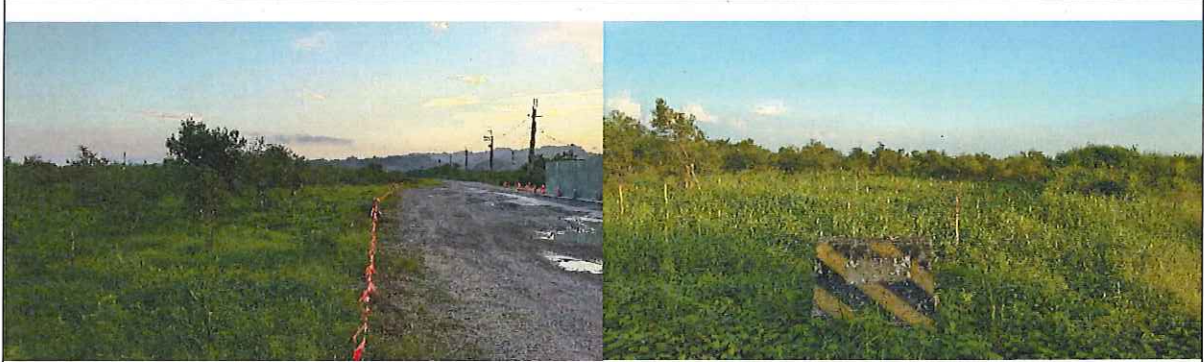
已於植生復育區周遭設置隔離帶

說明：部分隔離帶受風雨吹落，已商請施工廠商協助回復。

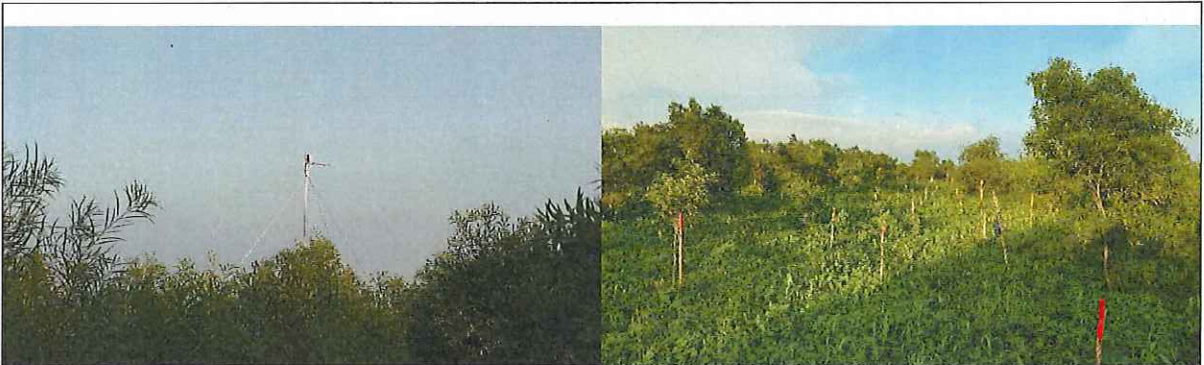
2 組(陸域/棲架)相機皆正常運作中

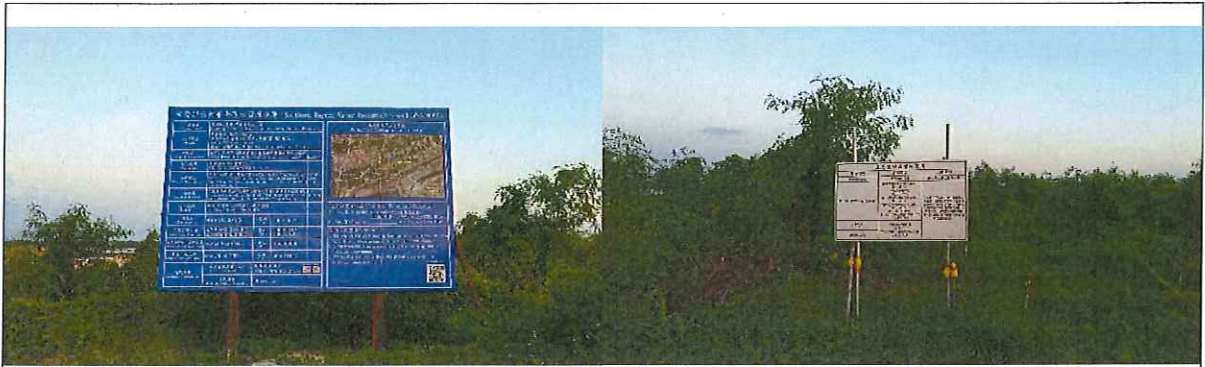
工程告示牌上有本工程生態檢核執行情形資訊公開、已設置生態事件通報告示牌
