生態保育措施抽查紀錄表

EA13-007

工程名稱	荖濃溪(里嶺)伏流水統包工程		
分項工程名稱	施工階段生態保育措施抽查紀錄		
檢查位置	荖濃溪(里嶺)伏流水	檢查日期	113年7月11日
檢查結果	○檢查合格 <input checked="" type="checkbox"/> 有缺失需改正 /無此檢查項目		
項次	檢查項目	實際抽查情形	抽查結果
1	(縮小)於天然濱溪林帶及林保署植生復育區周遭劃設施工界線(設置隔離帶)，縮小施工影響。	已於植生復育區設置隔離帶	○
2	(減輕)河道中工程施作時應維持荖濃溪及旗山溪水量穩定並確保流路暢通，維持上下游水域棲地縱向連結性，保持未施工的河道行水通暢。施工過程中於水域環境進行河道挖填及堰體施作時，應管控工區逕流水避免影響下游水質。	荖濃溪、旗山溪主流皆保持暢通，荖濃溪側河床中集水管理設作業已完成，旗山溪側河床中集水管尚未施作	○
3	(減輕)施工便道及臨時置料區選用既有裸露地或受人為干擾之低敏感區域，避免過度移除既有植被，降低工程對陸域棲地的干擾。	施工便道選擇既有道路及農耕地開闢，井工區-工作井-井2工區選擇銀合歡次生林/農耕地/裸露地開闢	○
4	(減輕)施工期間產生之民生廢棄物(食物)應集中並帶離現場，避免吸引流浪犬貓聚集影響周遭棲息之野生動物。	未發現	○
5	(減輕)施工機具造成之震動及噪音將干擾當地野生動物活動，工程施作盡量避開動物覓食及活動高峰時段(早上8:00前;下午5:00後)，減少干擾野生動物正常活動。	於上午8:00~下午5:00施工，避開野生動物覓食及活動高峰時段	○
6	(減輕)非施工時間除工區警示燈外，盡量降低夜間照明，避免干擾夜行性動物的活動及覓食。夜間施工時，夜間照明採用遮罩式燈具，將光源集中於施工區域，避免光源溢散到工區外區域。	無夜間施工	○
7	(減輕)計畫區內土方堆置區應覆蓋防塵網，以防土砂飛揚影響周圍棲地環境。	井1-2無土方堆置區，工作井裸露土坡及部分置料區已使用帆布覆蓋	○
8	(減輕)施工車輛運行易產生揚塵，定時對施工道路及車輛進行灑水降低揚塵量，避免林木葉表面遭揚塵覆蓋，並視施工項目及天候狀況增加灑水頻率。	施工車輛運行定時定期灑水抑制揚塵	○

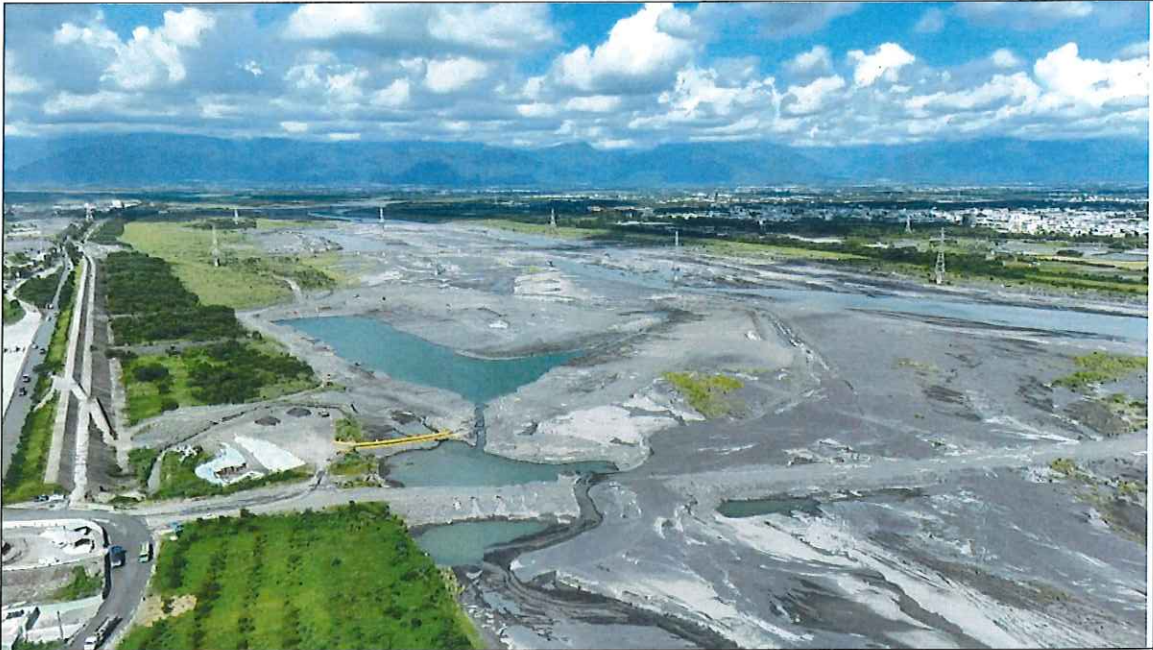
荖濃溪施工現場情況

說明：荖濃溪主流於左岸處保持暢通，井1集水管工程已完工回填。

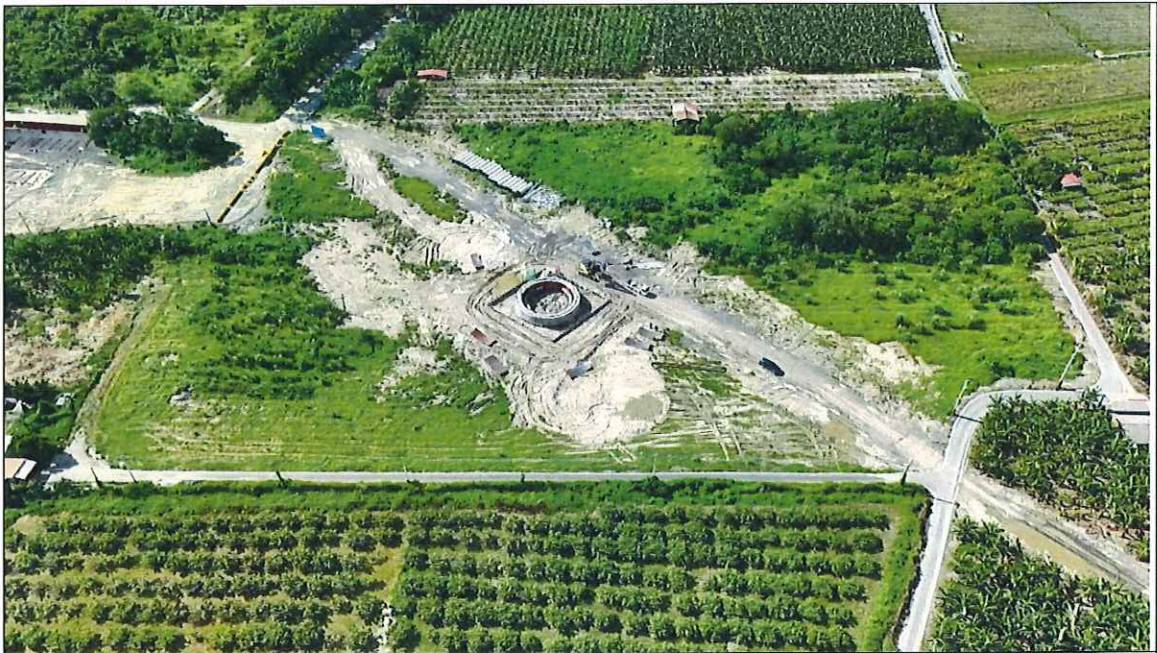
井2旗山溪施工現場情況

說明：井2工程已開始進行，井1井2聯絡道、置料區優先規劃於農耕地、銀合歡為主之次生林、裸露地等處開設。

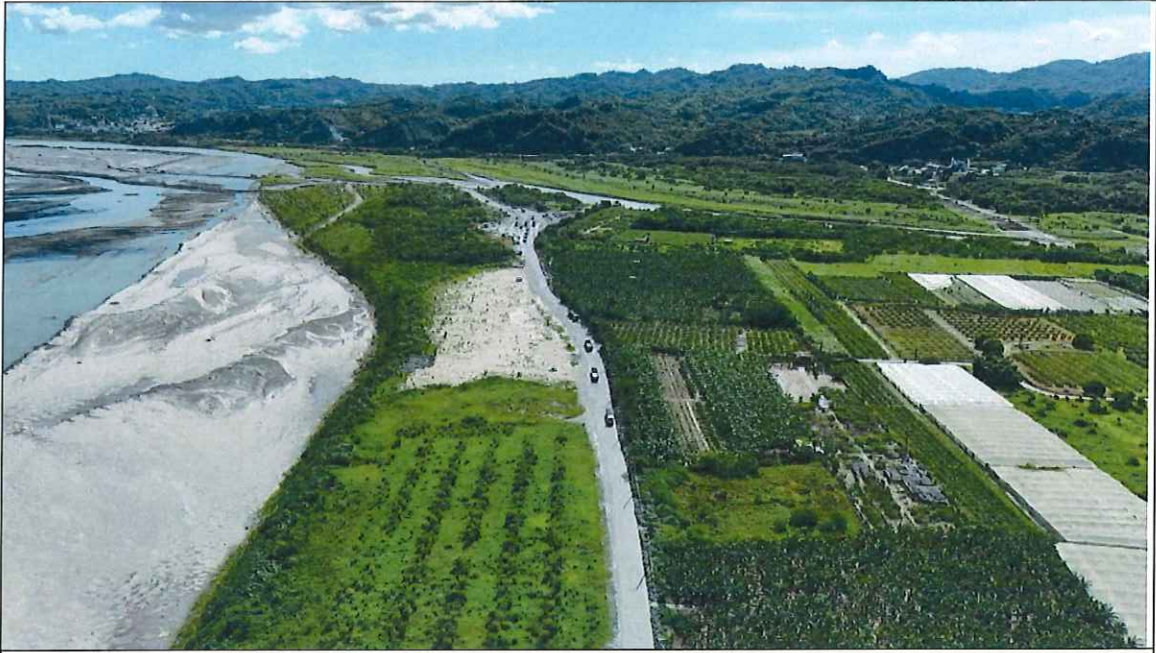
林保署植生復育區周遭概況

說明：林保署植生復育區植物生長狀況良好，未受本工程施工影響。唯復育區外有部分以銀合歡為主之次生林遭另案工程清除。

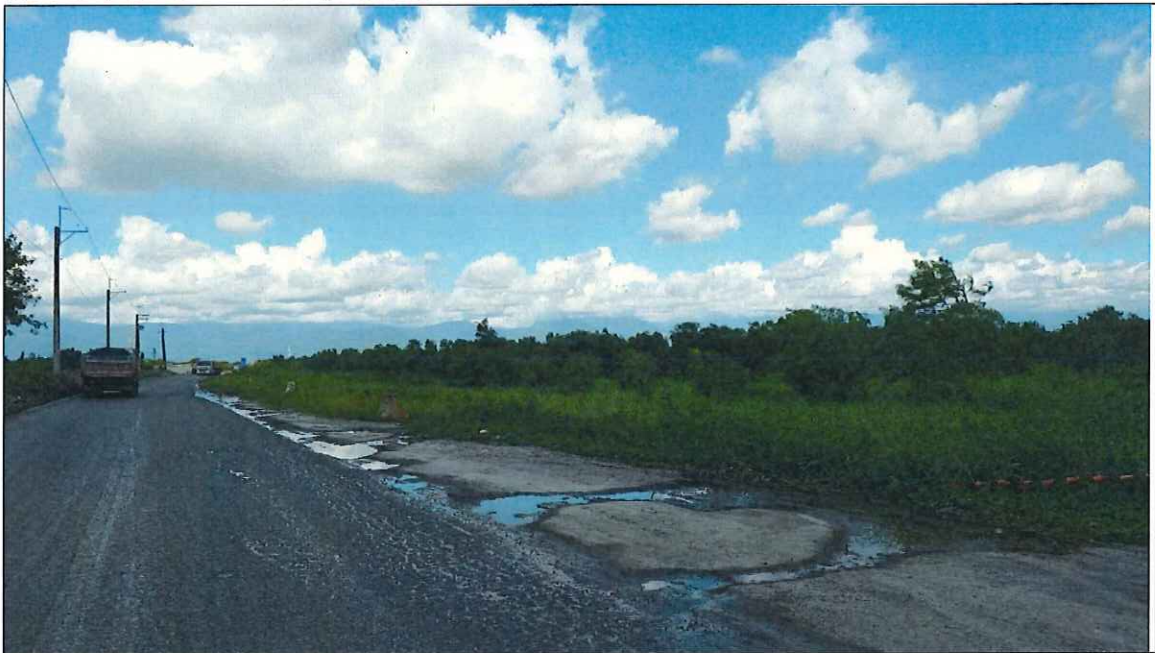
已於植生復育區周遭設置隔離帶

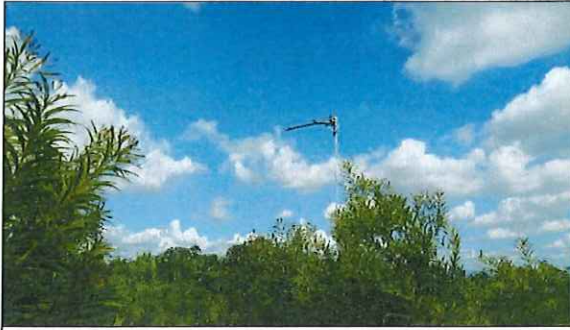
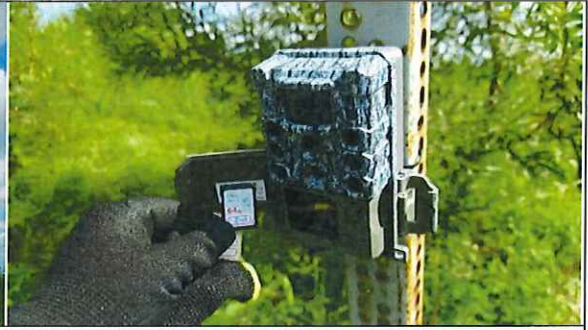
2組(陸域/棲架)相機皆正常運作中

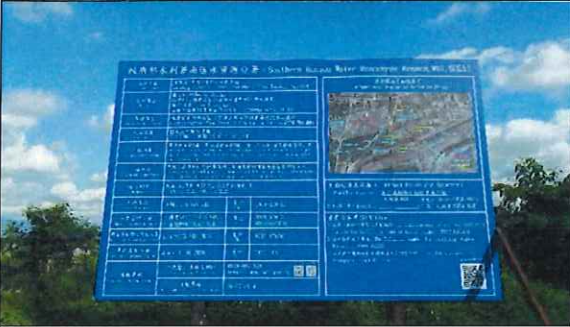
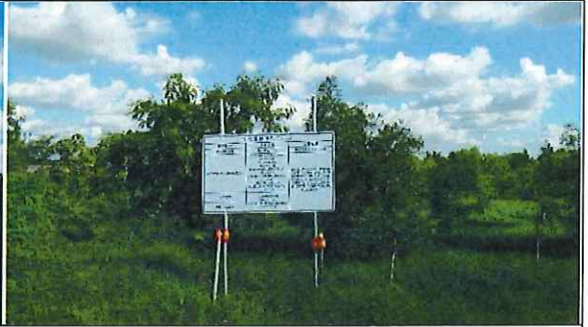
工程告示牌上有本工程生態檢核執行情形資訊公開、已設置生態事件通報告示牌
