表 7-52 生態保育措施抽查紀錄表

工程名稱	112 年度曾文水庫湖域保護帶治理工程第一期		
分項工程 名稱			
抽查位置	第2工區 OK+285 ~ OK+355	抽查日期	113.6.11
抽查結果	<input type="radio"/> 檢查合格 <input checked="" type="radio"/> 有缺失需改正 <input type="radio"/> 無此檢查項目		
項次	抽 查 項 目	抽查結果	改善處理情形
1	廠商施工計畫是否納入生保育措施，說明施工擾動範圍，並以圖面呈現與生態保全對象之相對應位置。	已納入及 說明	○
2	廠商是否有擬定工地環境生態異常情況處理作為或計畫。	有擬定	○
3	廠商是否辦理施工人員及生態背景人員現場勘查，確認施工廠商清楚瞭解生態保全對象位置。	已辦理	○
4	廠商是否將生態保育措施納入環境保護及生態保育教育訓練宣導。	/	
5	設置臨時動物通道(廊道)，便利動物往返水陸域棲地。	/	
6	保護稀有植物、老樹或指標物種。	/	
7	施工便道之設置，避開有生態保全對象或生態敏感性較高之區域。	/	
8	廠商施工過程(時間)，避開動物大量遷徙或繁殖之時間。	已避開	○
9	保護施工範圍內之既有植被或水域環境。	已保護	○
10	保留工區河床既有大塊石，不開挖或擾動。	/	
11	工區採適當導流水措施或設置臨時沉砂池，避免河川濁度驟升。	/	
12	於回填區栽種苗木或撒播草籽，並定期灑水，加速植被及自然棲地復育。	/	
13	生態保全對象無損傷、移除、破壞或死亡等狀況。	無	○
缺失複查結果： <input type="checkbox"/> 已完成改善(檢附改善前中後照片) <input type="checkbox"/> 未完成改善，填至「不合格追蹤管制表第○項」進行追蹤改善 複查日期： 年 月 日 複查人員職稱： 簽名：			
備註： 1. 抽查標準及實際檢查情形應具體明確(例：磚砌完成後須不透光)或量化尺寸(例：磚縫 7mm~10mm)。 2. 抽查結果合格者註明「○」，不合格者註明「×」，如無需檢查之項目則打「/」。 3. 本表由監造現場人員實地檢查後覈實記載簽認。

水庫集水區工程生態檢核機制施工階段自主檢查表

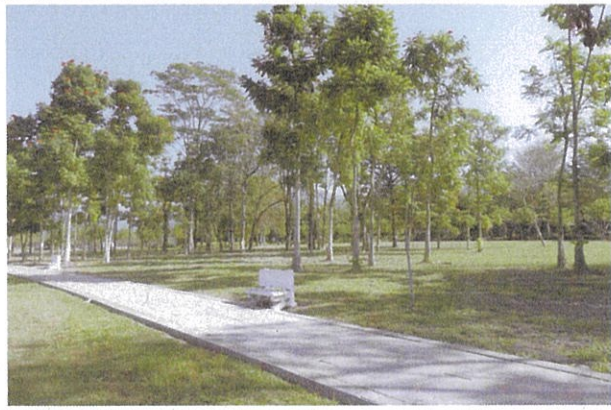
日期：112.11.28

說明：存活樹木保留（二工區）

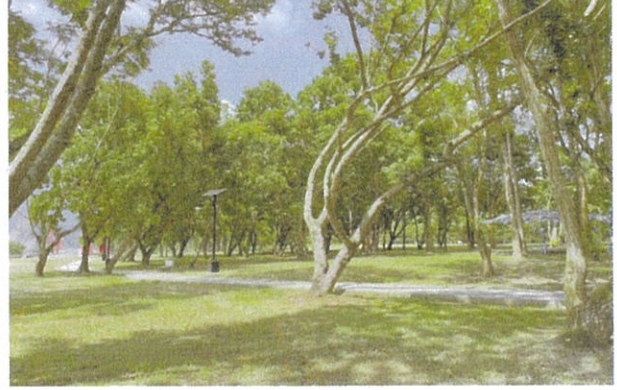
日期：113.06.19

說明：存活樹木保留（二工區）
