表 7-52 生態保育措施抽查紀錄表

工程名稱	112 年度曾文水庫湖域保護帶治理工程第一期		
分項工程名稱			
抽查位置	第2工區 OK+285 ~ OK+355	抽查日期	113.5.2
抽查結果	<input type="radio"/> 檢查合格 <input checked="" type="radio"/> 有缺失需改正 <input type="radio"/> 無此檢查項目		
項次	抽 查 項 目	抽查結果	改善處理情形
1	廠商施工計畫是否納入生保育措施，說明施工擾動範圍，並以圖面呈現與生態保全對象之相對應位置。	已納入及說明	○
2	廠商是否有擬定工地環境生態異常情況處理作為或計畫。	有擬定	○
3	廠商是否辦理施工人員及生態背景人員現場勘查，確認施工廠商清楚瞭解生態保全對象位置。	已辦理	○
4	廠商是否將生態保育措施納入環境保護及生態保育教育訓練宣導。	/	
5	設置臨時動物通道(廊道)，便利動物往返水陸域棲地。	/	
6	保護稀有植物、老樹或指標物種。	/	
7	施工便道之設置，避開有生態保全對象或生態敏感性較高之區域。	/	
8	廠商施工過程(時間)，避開動物大量遷徙或繁殖之時間。	已避開	○
9	保護施工範圍內之既有植被或水域環境。	已保護	○
10	保留工區河床既有大塊石，不開挖或擾動。	/	
11	工區採適當導流水措施或設置臨時沉砂池，避免河川濁度驟升。	/	
12	於回填區栽種苗木或撒播草籽，並定期灑水，加速植被及自然棲地復育。	/	
13	生態保全對象無損傷、移除、破壞或死亡等狀況。	無	○
缺失複查結果： <input type="checkbox"/> 已完成改善（檢附改善前中後照片） <input type="checkbox"/> 未完成改善，填至「不合格追蹤管制表第○項」進行追蹤改善 複查日期： 年 月 日 複查人員職稱： 簽名：			
備註： 1. 抽查標準及實際檢查情形應具體明確(例:磚砌完成後須不透光)或量化尺寸(例:磚縫7mm~10mm)。 2. 抽查結果合格者註明「○」，不合格者註明「×」，如無需檢查之項目則打「/」。 3. 本表由監造現場人員實地檢查後覈實記載簽認。

水庫集水區工程生態檢核機制施工階段自主檢查表

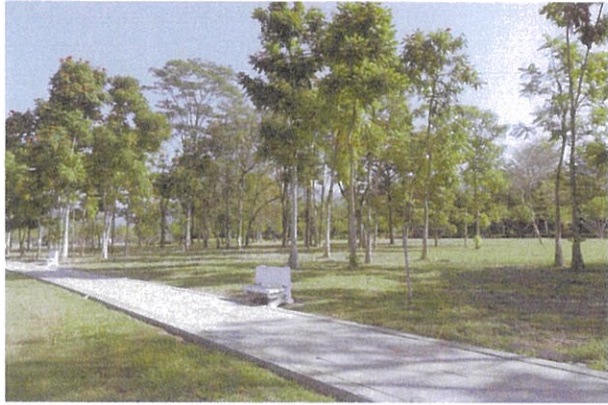
日期：112.11.28

說明：存活樹木保留（二工區）

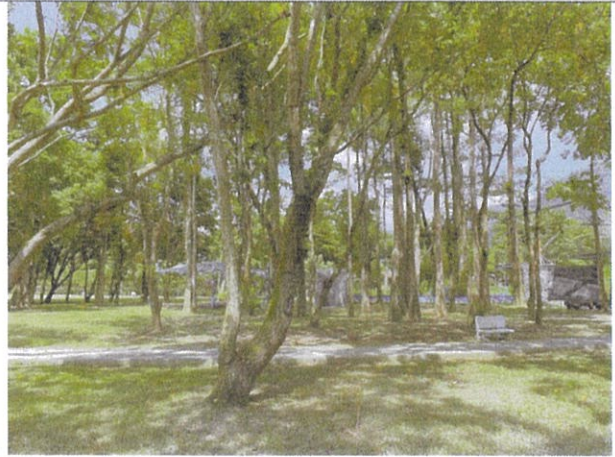
日期：113.05.15

說明：存活樹木保留（二工區）
