表 7-52 生態保育措施抽查紀錄表

工程名稱	112 年度曾文水庫湖域保護帶治理工程第一期		
分項工程名稱			
抽查位置	第2工區 OK+285~OK+355	抽查日期	113.4.3
抽查結果	<input type="radio"/> 檢查合格 <input checked="" type="radio"/> 有缺失需改正 <input type="radio"/> 無此檢查項目		
項次	抽 查 項 目	抽查結果	改善處理情形
1	廠商施工計畫是否納入生保育措施，說明施工擾動範圍，並以圖面呈現與生態保全對象之相對應位置。	已納入及說明	○
2	廠商是否有擬定工地環境生態異常情況處理作為或計畫。	有擬定	○
3	廠商是否辦理施工人員及生態背景人員現場勘查，確認施工廠商清楚瞭解生態保全對象位置。	已辦理	○
4	廠商是否將生態保育措施納入環境保護及生態保育教育訓練宣導。	/	
5	設置臨時動物通道(廊道)，便利動物往返水陸域棲地。	/	
6	保護稀有植物、老樹或指標物種。	/	
7	施工便道之設置，避開有生態保全對象或生態敏感性較高之區域。	/	
8	廠商施工過程(時間)，避開動物大量遷徙或繁殖之時間。	已避開	○
9	保護施工範圍內之既有植被或水域環境。	已保護	○
10	保留工區河床既有大塊石，不開挖或擾動。	/	
11	工區採適當導流水措施或設置臨時沉砂池，避免河川濁度驟升。	/	
12	於回填區栽種苗木或撒播草籽，並定期灑水，加速植被及自然棲地復育。	/	
13	生態保全對象無損傷、移除、破壞或死亡等狀況。	無	○
缺失複查結果： <input type="checkbox"/> 已完成改善（檢附改善前中後照片） <input type="checkbox"/> 未完成改善，填至「不合格追蹤管制表第○項」進行追蹤改善 複查日期： 年 月 日 複查人員職稱： 簽名：			
備註： 1. 抽查標準及實際檢查情形應具體明確(例：磚砌完成後須不透光)或量化尺寸(例：磚縫7mm~10mm)。 2. 抽查結果合格者註明「○」，不合格者註明「×」，如無需檢查之項目則打「/」。 3. 本表由監造現場人員實地檢查後覈實記載簽認。

水庫集水區工程生態檢核機制施工階段自主檢查表

工程生態檢核施工階段照片及說明

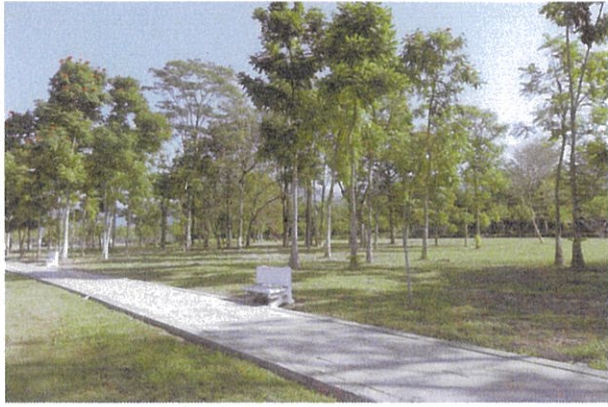
日期：112.11.28

說明：存活樹木保留（二工區）

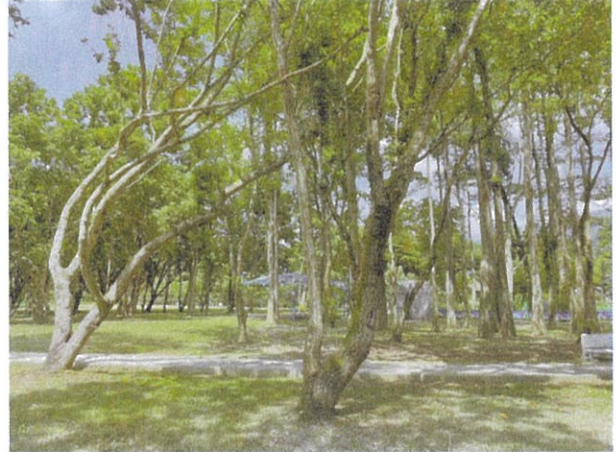
日期：113.04.23

說明：存活樹木保留（二工區）
