表 7-52 生態保育措施抽查紀錄表

水庫集水區工程生態檢核機制施工階段自主檢查表

工程生態檢核施工階段照片及說明

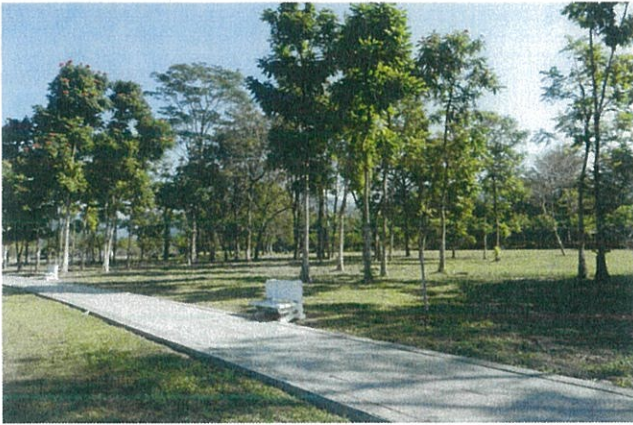
日期：112.11.28

說明：存活樹木保留（二工區）

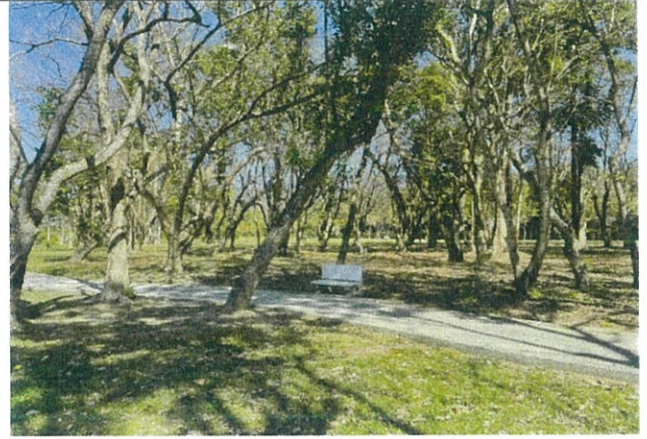
日期：113.02.16

說明：存活樹木保留（二工區）
