水庫集水區工程生態檢核機制施工階段自主檢查表

工程名稱		112 年度曾文水庫湖域保護帶治理工程第一期		工程點位 (TWD97)		地點：嘉義縣大埔鄉 第 1 工區 (茄苳腳) X : 207465 Y : 2577146 第 3 工區 (同心吊橋) X : 207793 Y : 2577785 第 4 工區 (情人公園) X : 208214 Y : 2577796	
檢查日期		112.07.10		預定完工日期		112.06.26	
工程生命週期				■ 施工中			
項目	項次	檢查項目	執行結果			執行狀況說明	
			已執行	不足	尚未執行		
生態保育措施	第 1 工區	【減輕】工程減量：生態草溝、柵格護坡			✓		
		【補償】種植採適性或特色原生種類			✓		
		【補償】喬木栽植除線性也規劃區塊栽植			✓		
	第 2 工區	【迴避】盡量避免於繁殖季高峰(4-5 月)大型機具施工	✓				
		【縮小】存活樹木保留、配置考量樹林完整性	✓				
		【補償】補償木造巢箱 10 座			✓		
	第 3-4 工區	【減輕】工程減量：生態草溝、柵格護坡			✓		
		【補償】護坡噴植多樣原生種植物種子			✓	(請紀錄噴植種子日期、工區位置、種類與數量)	
備註：表格內標示底色的檢查項目請附上照片，以記錄執行狀況及工區生態環境變化

工程生態檢核施工階段照片及說明

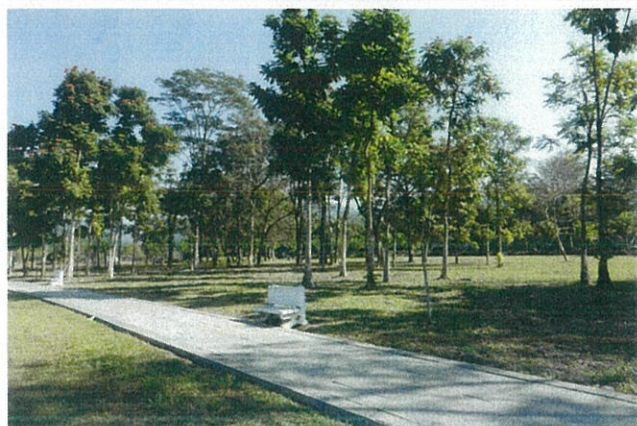
日期：112. 11. 28

說明：存活樹木保留（二工區）

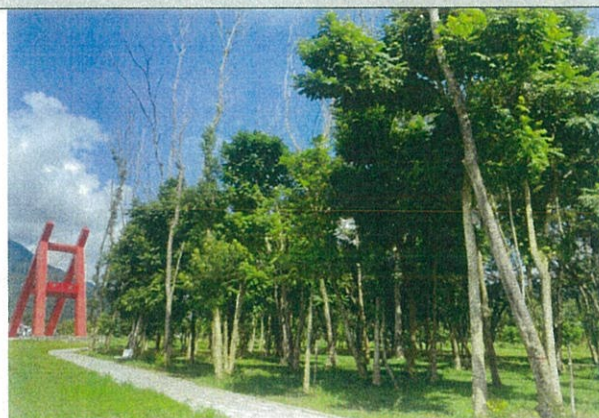
日期：113. 03. 10

說明：存活樹木保留（二工區）

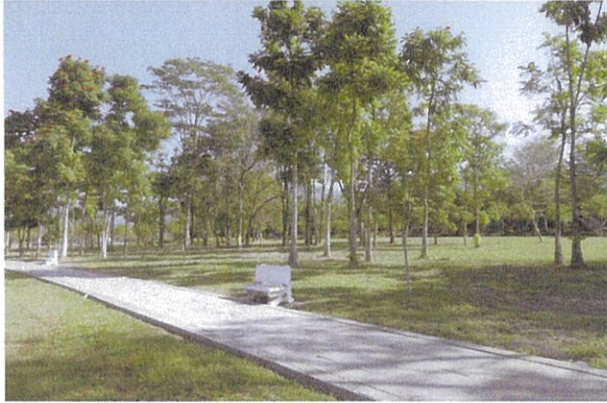
日期：112.11.28

說明：存活樹木保留（二工區）

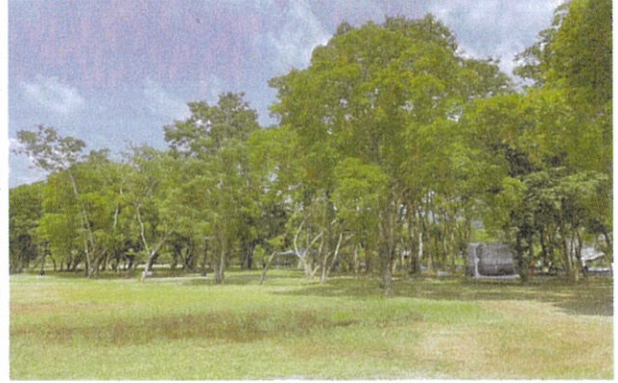
日期：113.03.15

說明：存活樹木保留（二工區）
