牡丹水庫 第三次定期安全評估

經濟部水利署南區水資源局

中華民國 110 年 2 月

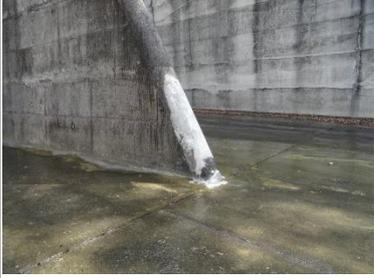
(三)左、右岸側牆混凝土情況良好，而右岸側牆第4、5節塊處伸縮縫

開裂研判應為施工時該處位於底部搗實不易所致。

類別	項目	建議事項	辦理情形	現況說明
限期改善事項	附屬結構物	溢洪道右岸側牆於第 4、5 節塊處伸縮縫開裂建議可適時以混凝土修補改善之。	已修補。

持續追蹤修補狀況，若發現改善處剝落，擬再行修補。
	(土木結構物)	戽斗末端與明隧道交接處填縫料(水封)剝落，建議重新更換之。	已修補，但因放水產生負壓仍有些許剝落現象，於汛期前會再次修補。

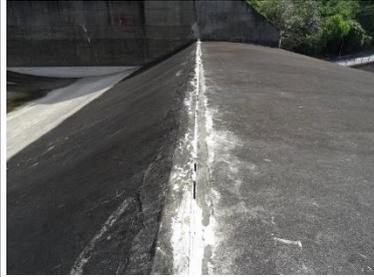
- (四) 戽斗整體結構完整，且戽斗備援取水設施狀況良好，惟戽斗與溢洪道末端有磨損，而戽斗末端與明隧道交接處填縫料(水封)剝落。
- (五) 堰頂橋面與大樑整體混凝土完整且結構良好。
- (六) 落水池及下游河道堤岸狀況良好，既有落水池右岸局部沉陷亦無明顯變化，新設尾檻及整體狀況屬穩定。由抽水後地形測量及檢查可知池底沖刷坑已修補，鋼筋裸露及混凝土剝落等缺損亦均未擴大或已改善，且無新發現明顯坑洞，而沖刷區改善後配合尾檻高度，應可於洩洪時發揮水力消能效果。
- (七) 取排水設施閘閥室結構完整，與壩座拋石銜接處密合，水下檢查攔污柵及RC結構均無明顯變化，而枯木停留及淤積情形仍不致影響取水作業，設施功能狀況良好。
- (八) 溢洪道及取排水設施等結構物經安定分析皆符合規範，故判定安定性應為穩定，而應力分析含一處溢洪道之鋼筋檢核均符合規範，研判結構屬安全。
- (九) 輸水路整體結構完好無重大缺損，些許損壞大多發生在混凝土隧道段，且無太大變化，鋼襯隧道及暗渠段完好幾無異狀。
- (十) 取水口結構之抗傾、抗剪滑及抗浮能力足夠，結構屬安全且穩定之狀態。
- (十一) 落水池抽至見底，經測量發現落水池混凝土底板前緣岩盤沖刷區經改善工程後，現場構造物高程估算修補後底部(EL.70m)與原落水池高程(EL.75m)比較，最大深度約5公尺。
- (十二) 落水池長度經檢核，躍射距離為50.34公尺，小於落水池長度(152.64公尺)，故落水池長度足夠。
- (十三) 落水池已於2014年進行改善，由現地檢查及檢核發現落水池底部並無明顯坑洞。

持續追蹤修補狀況，若發現改善處剝落，擬再行修補。

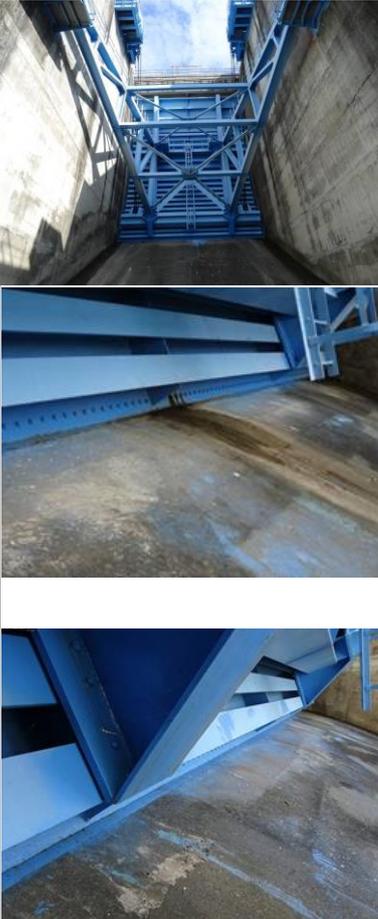
- (一)牡丹水庫之水工機電設備(含吊門機之馬達、油壓設備、鋼索等)外觀及結構整體上無嚴重損壞，依適當維護即可保持設備的妥善率及延長設備使用年限。
- (二)各閘門試運轉過程順暢，無異常震動或聲音，電壓、電流及啟閉速度均與原設計相符，整體運轉狀況良好。
- (三)接地避雷系統及儀控設備(含絕緣電阻)之檢驗已定期維護及檢查；訊號線路及接點等將視使用年限及狀況進行汰換，目前運作正常；除了定期檢查外，平時將閘門驅動馬達的無熔絲開關關閉，可避免誤動作。
- (四)本次檢測各單元之鋼板厚度均與原設計一致並無銹蝕現象，閘門強度安全無虞。
- (五)水工機械主要設備外觀及安裝大致良好，惟檢查溢洪道弧形閘門底部有輕微滲水、部分面板銲道及底緣有輕微銹蝕，部分底緣輕微變形等情況，惟其變形量不大，暫不影響閘門功能性。

類別	項目	建議事項	辦理情形	現況說明
	水工機械設備	<p>溢洪道弧形閘門建議可先重複啟閉閘門觀察其滲水有無改善或水庫水位於EL.127.5m 以下更換底部橡膠水封，面板底緣變形處建議持續觀察，另於年度維護時針對面板除銹補漆，以防銹蝕加深影響結構安全。</p>	<p>橡膠水封已更換完成。</p>

<p>水封與面板狀況皆定期檢查維護並更新，現場操作人員即時監視，若夾到異物則再次開啟閘門排除異物。</p>
		<p>壩體上、下游坡面部份胸牆施工縫開裂，建議可以填縫料或無收縮水泥砂漿填補改善，而歷次雨後坡面均易有局部植生及漂流木堆積，建議定期檢視坡面情形並予以清除。</p>	<p>胸牆施工縫已填補，清潔人員固定每二個月清除壩面植生與漂流木。</p>	<p>持續追蹤填補狀況，定期派員維護管理。</p>
計畫改善事	大壩	<p>大壩下游 EL.135 公尺平台與水平排水溝交接處表面濕潤，建議增設電容式土壤水分計，以利比對降雨及濕潤區的關係，另該處植物應定期清除，以防植物根部深入壩體鬆動土壤；平台應定期檢視裂縫狀況，若開裂擴大則建議全面以噴凝土</p>	<p>106 年牡丹水庫智慧營運與管理技術建置案，已於雜項填方區設置電容式土壤水分計。定期清除雜草，若開裂擴大則評估全面以噴凝土重噴保護。</p>
