工程生態查核檢查表

工程名稱：大安溪社尾堤防(斷面 6~9-1)整建工程

查核日期：112/10/16

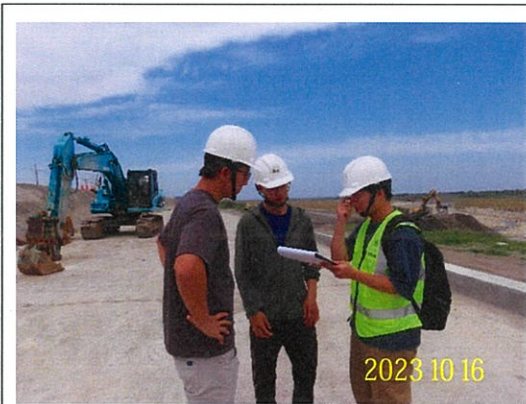
1. 確認現場施工進度及相關生態保育措施執行情形。
2. 確認迴避右岸濱溪帶。
3. 河道整理工程確實依生態保育措施由下游端開始施作。
4. 工程尚未達到栽植階段。

現場工程生態查核

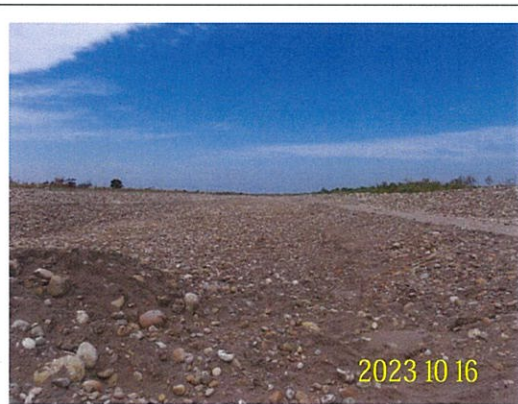
河道整理現況
