經濟部水利署
維護管理階段生態調查評析表

工程主辦機關	新北市政府高灘地工程管理處	提交日期	民國 113 年 01 月 23 日
工程名稱	淡水河五股蘆洲至八里沿岸水環境整體改善計畫		
生態檢核團隊	智聯工程科技顧問有限公司	縣市/鄉鎮	地點：蘆洲、五股、八里區
		工程座標 (TWD97)	X：304084 Y：2761601
1. 棲地照片紀錄：(拍照位置、日期)			
<p>照片 1-1</p>

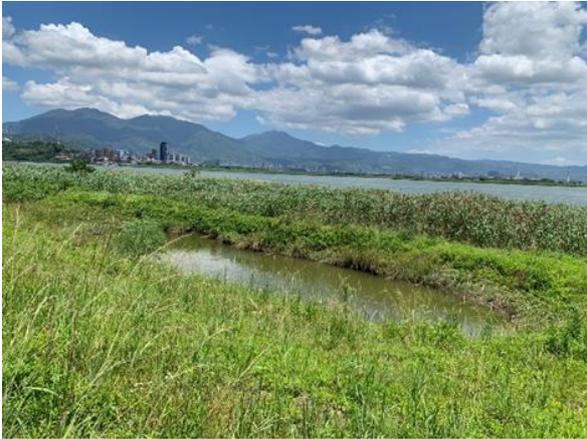
<p>日期：112 年 09 月 13 日 位置：獅子頭濱溪帶 概述：水塘棲地觀察區周圍在施工期間設置圍籬避免機具入內擾動破壞。</p>		<p>照片 1-2</p>

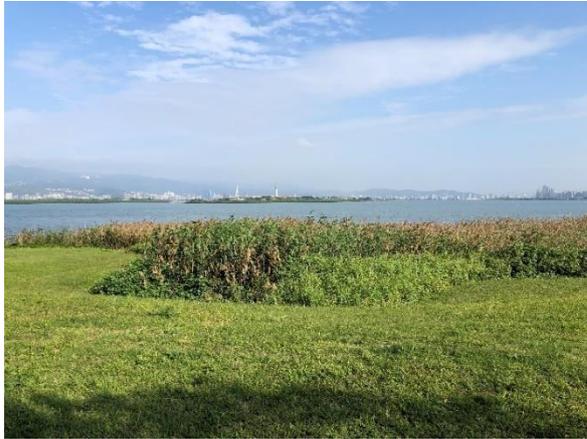
<p>日期：113 年 01 月 30 日 位置：獅子頭濱溪帶 概述：生態保全對象蘆葦高草植被生長狀態良好，提供多樣化棲地環境。</p>	
<p>照片 1-3</p>

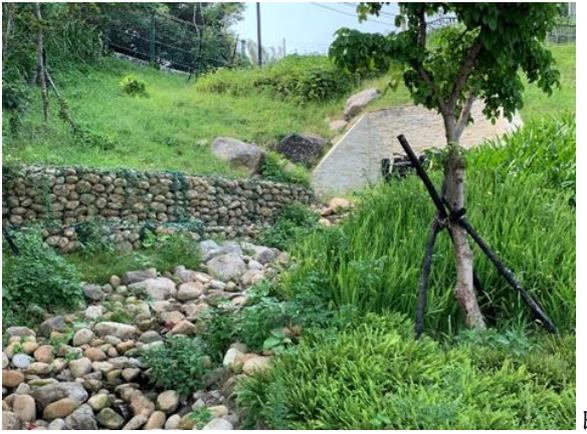
<p>日期：112 年 09 月 13 日 位置：獅子頭出水口 概述：提供蟹類等生物臨時躲藏棲地並避免路殺。</p>		<p>照片 1-4</p>

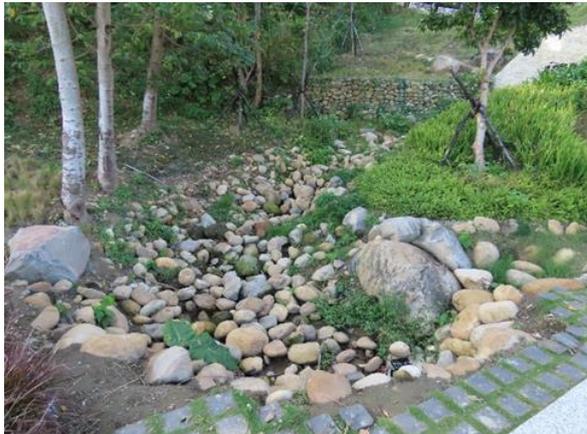
<p>日期：113 年 01 月 30 日 位置：獅子頭出水口 概述：陸蟹生物廊道營造替代溪流、溪流右岸維持自然植被環境。</p>

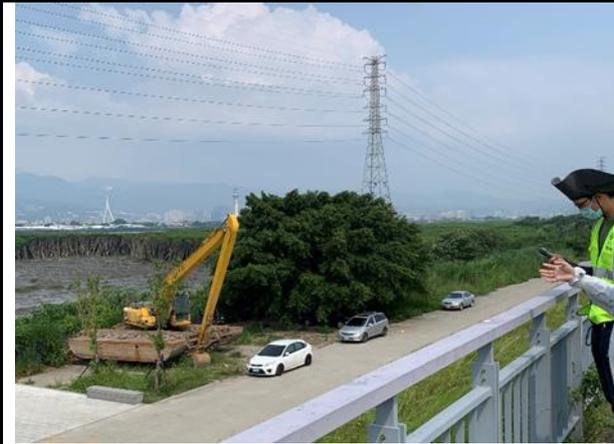
日期：112年09月13日
 位置：蘆洲濕地既有榕樹
 概述：樹木生長狀況良好，工程機具為水利署第十河川分署進行淡水河左岸蘆洲疏濬及河道整理工程，未影響榕樹。

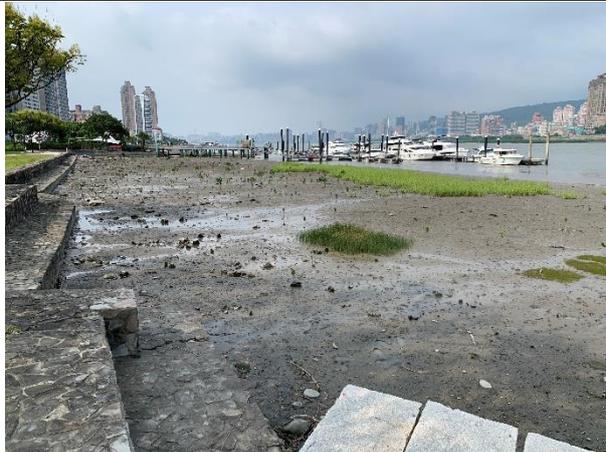
日期：112年09月13日
 位置：渡橋旁泥灘地
 概述：紅樹林已疏伐，整體環境從陸域逐漸變化為濕地環境。

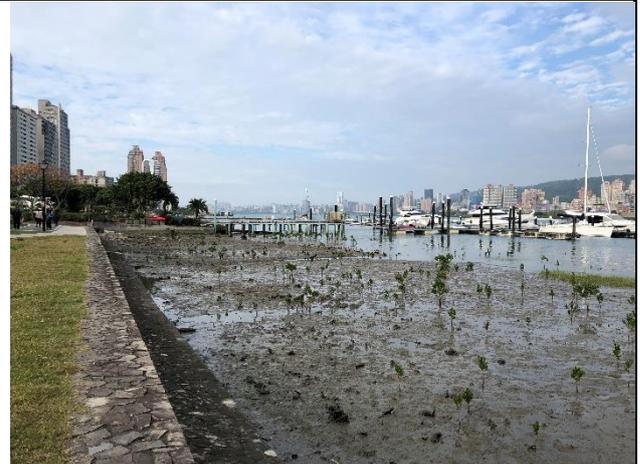
日期：113年01月30日
 位置：渡橋旁泥灘地
 概述：棲地環境已呈現泥質灘地，潮水退後裸露出大片泥地，泥下有腐質成分提供底棲生物覓食。

本工程疏伐部分紅樹林植物，整體環境從陸域還原為泥質灘地等濕地環境，潮水退後裸露出大片泥地，泥下有腐質成分提供底棲生物覓食，提供多樣物種的水域棲地環境，現場勘查發現數種水鳥、招潮蟹及彈塗魚已回歸利用棲息地，可見物種多樣性恢復。

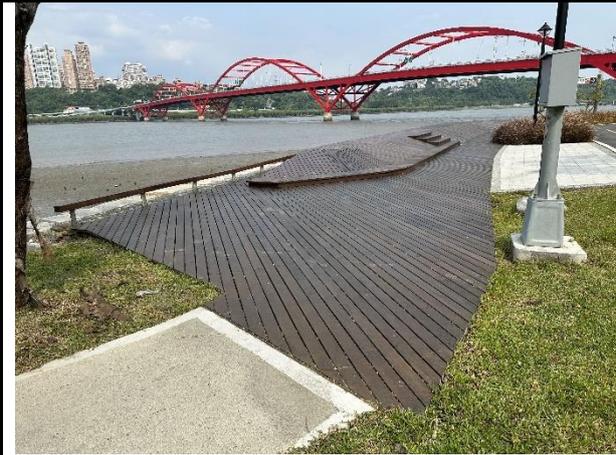
日期：112年09月13日

位置：關渡橋觀景台階

概述：觀景台階以表面孔隙大、粗糙度高之塊石及石籠銜接泥灘地環境。

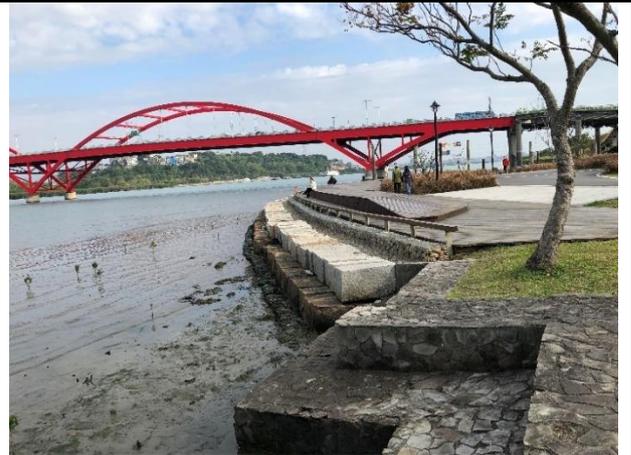
日期：113年01月30日

位置：關渡橋觀景台階

概述：護岸提供生物攀爬移動，並且保留觀景台階下空間供物種躲藏，保留水陸域過渡帶。

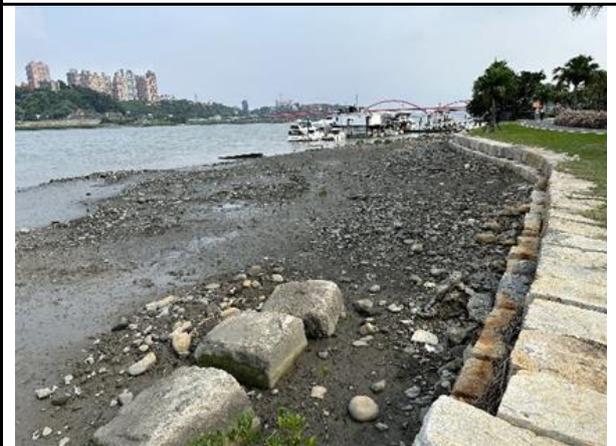
日期：112年09月13日

位置：關渡橋旁泥灘地

概述：工區堤岸外推工程拆設階段，施作並未干擾破壞工區外之泥灘地環境。

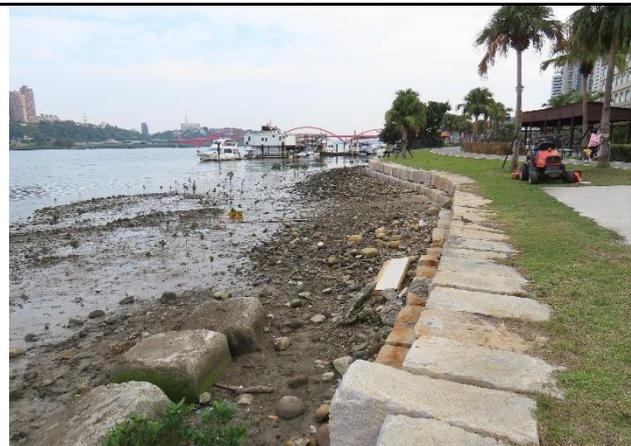
日期：113年01月30日

位置：關渡橋旁泥灘地

概述：現勘於泥灘地仍可見到多種蟹類族群活動。

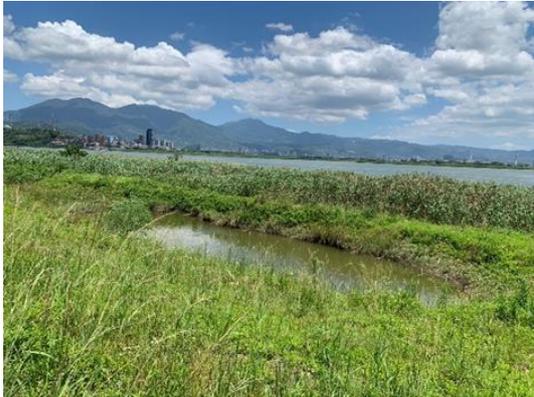
照片 3-1
 生態保全對象 1

拍照日期：112 年 09 月 13 日
 拍照位置：獅子頭濱溪帶
 保全對象說明： 態保全對象蘆葦高草植被生長狀態良好

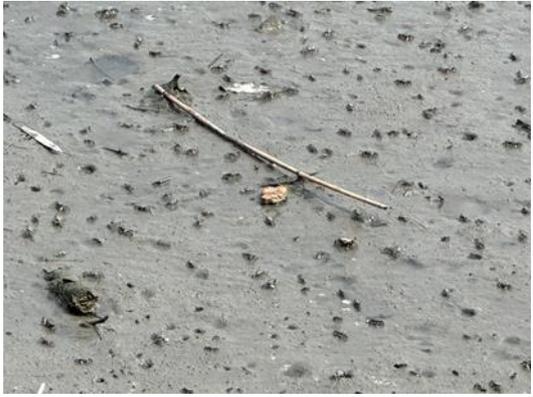
照片 3-2
 生態保全對象 2

拍照日期：112 年 09 月 13 日
 拍照位置：獅子頭泥灘帶
 保全對象說明： 泥灘地物種恢復

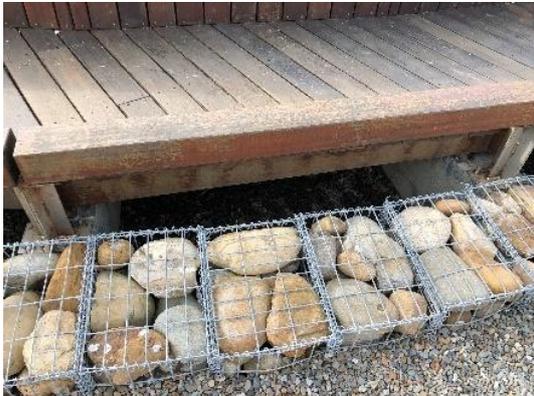
照片 3-3
 生態保育措施 1

拍照日期：113 年 01 月 30 日
 拍照位置：關渡橋觀景台階
 完工說明： 觀景台階銜接石籠並保留下方空間

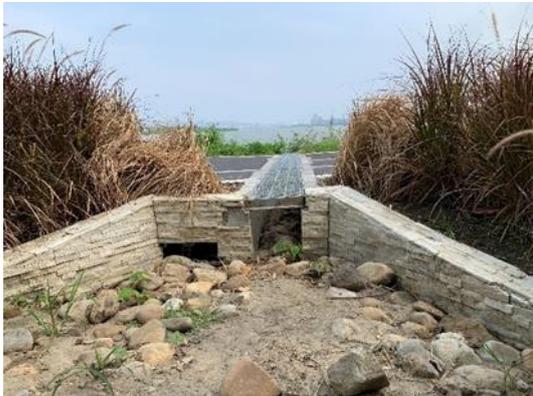
照片 3-4
 生態保育措施 2

拍照日期：113 年 01 月 30 日
 拍照位置：獅子頭出水口
 現況說明：提供生物友善垂直通道

工程施作具多孔隙塊石壘砌的階梯式護岸及植生環境，可提供兩棲類、爬蟲類及陸蟹等動物攀爬移動銜接泥灘地環境，提供生物友善垂直通道，並保留空間供物種躲藏棲息(詳表 18-4)，作為區隔岸上人為活動區及水域生態棲地之間的緩衝區，提供居民休憩空間的同時可減少對於生態環境的干擾。
