水庫集水區保育治理工程生態檢核表 主表(1/2)

工程基本資料	工程名稱 (編號)	東湧水庫集水區雨污分流工程		設計單位	旭美工程顧問有限公司馬祖分公司		
	工程期程	112/07/24~112/11/30		監造廠商	旭美工程顧問有限公司馬祖分公司		
	治理機關	連江縣環境資源局		營造廠商	陞揚營造有限公司		
	基地位置	地點：	連江縣東引鄉樂華村		工程預算/經費 (千元)	預算數	13,000
		集水區：	東湧水庫			決算數	12,996
		TWD97座標：X	TWD97座標：Y			中央補助(決算數)	11,697
		399261.014	2917900.439			地方自籌(決算數)	1,300
	工程緣由目的：	東湧水庫上游集水區約150CMD營區生活廢水處理後之放流水施作專管收集(或截流)，並配合他案工程施作之水質淨化設施淨化水源，改善集水區點源污染。					
	工程類型	<input type="checkbox"/> 自然復育、 <input type="checkbox"/> 坡地整治、 <input type="checkbox"/> 溪流整治、 <input type="checkbox"/> 清淤疏通、 <input type="checkbox"/> 結構物改善、 <input checked="" type="checkbox"/> 其他:污水接管					
	工程內容	兩污水分流工程580公尺					
預期效益	<input type="checkbox"/> 保全對象(複選)： <input type="checkbox"/> 民眾(<input type="checkbox"/> 社區 <input type="checkbox"/> 學校 <input type="checkbox"/> 部落 <input type="checkbox"/> ____) <input type="checkbox"/> 產業(<input type="checkbox"/> 農作物 <input type="checkbox"/> 果園 <input type="checkbox"/> ____) <input type="checkbox"/> 交通(<input type="checkbox"/> 橋梁 <input type="checkbox"/> 道路 <input type="checkbox"/> ____) <input checked="" type="checkbox"/> 工程設施 (<input checked="" type="checkbox"/> 水庫 <input type="checkbox"/> 攔砂壩 <input type="checkbox"/> 固床設施 <input

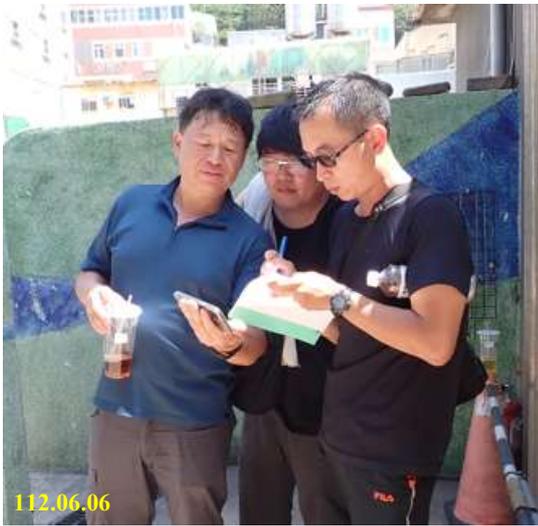
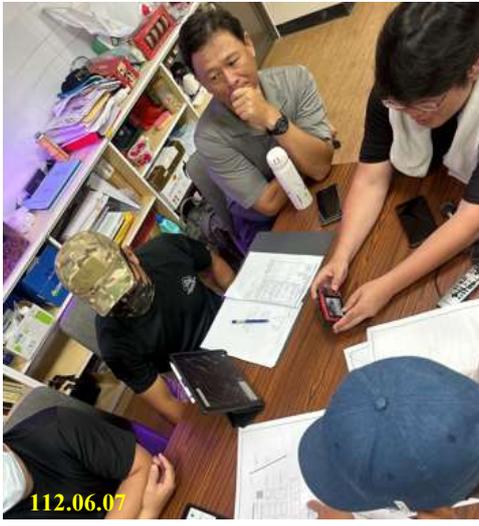
勘查日期	民國112年6月6日		填表日期	民國112年6月7日	
紀錄人員	張沔		勘查地點	連江縣東引鄉樂華村	
人員	單位/職稱		參與勘查事項		
李宗益	連江縣環境資源局/約用技術員		工程概要說明		
張沔	遠流管理顧問有限公司/生態專員		生態評估及調查統整		
蘇國強	遠流管理顧問有限公司/生態專員		生態評估、紀錄		
周俊騰	旭美工程顧問有限公司馬祖分公司/工程師		工程方案規劃		
林詣禮	旭美工程顧問有限公司馬祖分公司/工程師		設計說明、紀錄		
現場勘查意見			處理情形回覆		
提出人員(單位/職稱):			回覆人員(單位/職稱):		
張沔	遠流管理顧問有限公司/生態專員		周俊騰	旭美工程顧問有限公司馬祖分公司/工程師	
原接管終點未來預計沿邊坡接管至運動公園前場址之水質淨化設施進行二次處理，惟此處溝區有發現東引南海溪蟹棲息，建議水質淨化設施於義堡營區前就地處理，迴避西側溝渠生態棲地。			設計方案將配合調整，原運動公園前場址之水質淨化設施1處將縮小規模，修改為義堡營區前增設1處，迴避西側溝渠生態棲地。

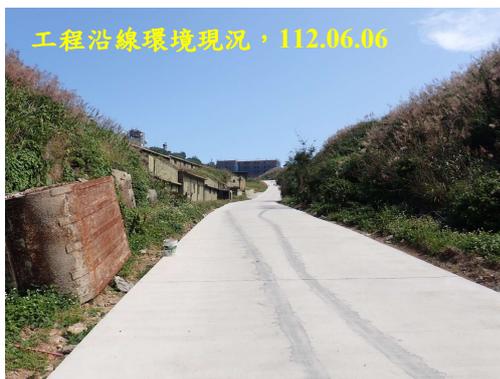
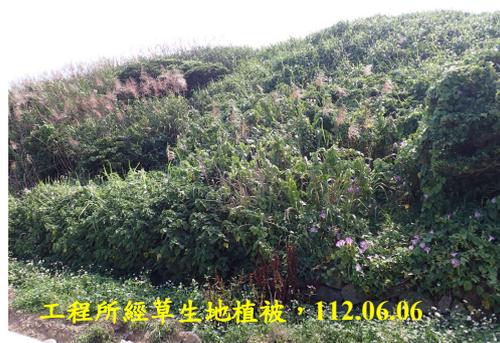
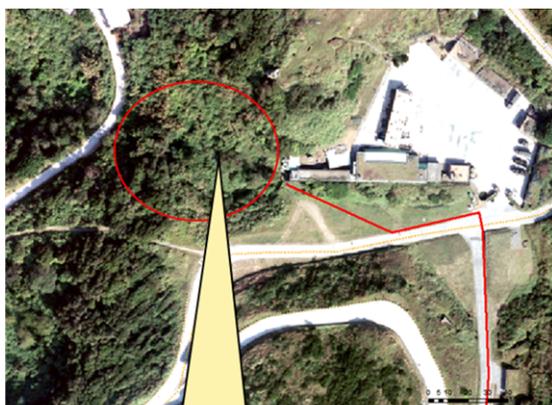
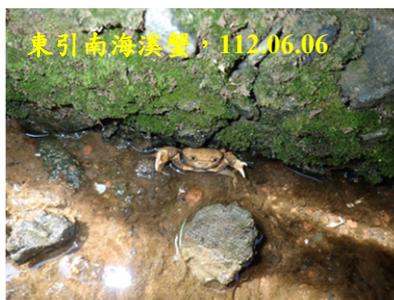
4.棲地影像紀錄：

工程管線周邊環境主要以人工建物、草叢及矮樹林為主，本計畫針對污水接管進行雨、污水分流，施工主要沿道路進行，對生態影響較小，但仍需注意維持自然生態景觀環境，及施工過程中之廢棄物清理，避免泥沙流入排水路。

原接管終點未來預計沿邊坡接管至運動公園前場址之水質淨化設施進行二次處理，惟此處溝區有發現東引南海溪蟹棲息，建議水質淨化設施於義堡營區前就地處理，迴避西側溝渠生態棲地。

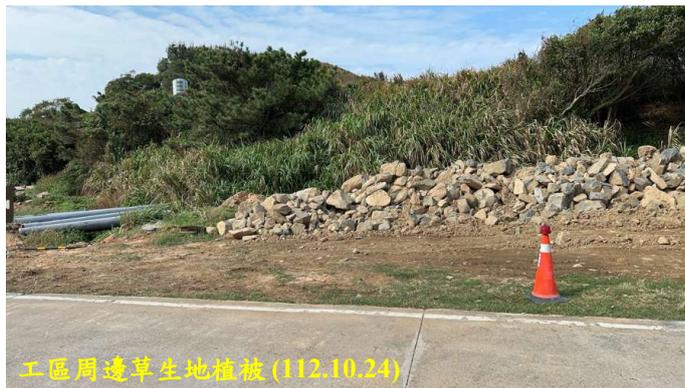
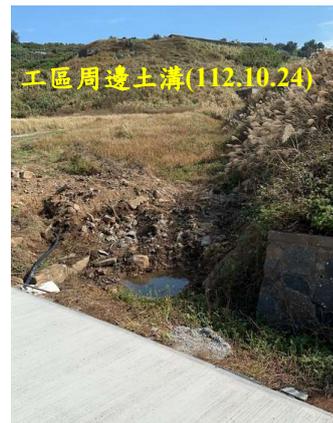
4.棲地影像紀錄：

工程管線周邊環境主要以人工建物、草叢及矮樹林為主，本計畫針對污水接管進行雨、污水分流，施工主要沿道路進行，對生態影響較小，但仍需注意維持自然生態景觀環境，及施工過程中之廢棄物清理，避免泥沙流入排水路。

原接管終點未來預計沿邊坡接管至運動公園前場址之水質淨化設施進行二次處理，惟此處溝區有發現東引南海溪蟹棲息，修改設計方案於義堡營區前增設1處水質淨化設施就地二次處理，迴避於西側溝渠生態棲地設置導水管線。除施工範圍限制於既有已水泥化之道路及排水路以外，如有靠近土坡及天然溝渠處，復原時重建為土溝，以增加蟹類棲地。施工所使用的物料及材料集中堆置，堆置位置以靠義堡營區東側之既有裸地或空地為主，避免影響西側土坡。

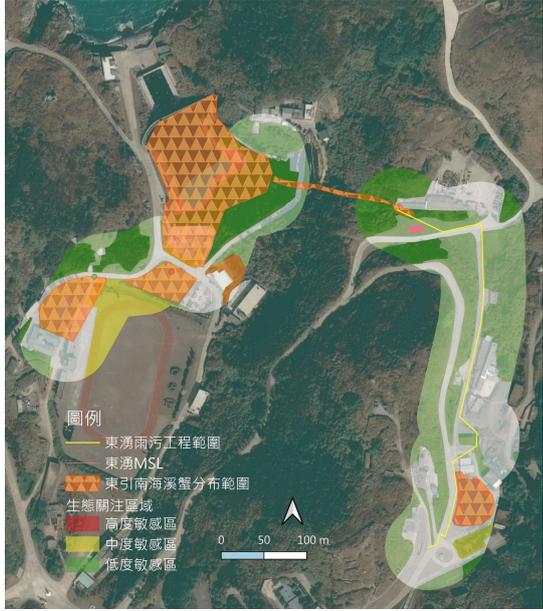
為避免周邊其他工程誤傷保全對象棲地，擴大調查周邊東引南海溪蟹分布範圍，結果納入施工階段生態檢核教育訓練，提醒本案工程施工人員、他案工程施工人員迴避。	
範圍限制 現地照片 (施工便道及堆置區) (拍攝日期)

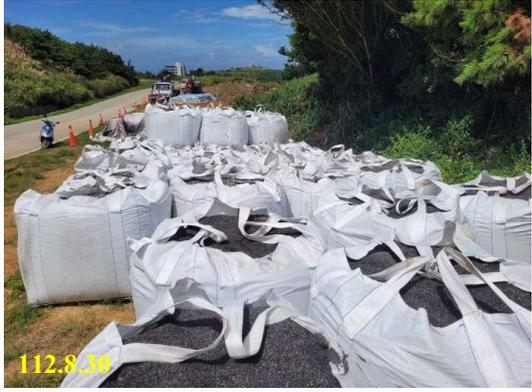
施工便道優先使用既有道路、施工所使用的物料及材料集中堆置於靠義堡營區東側之既有空地。

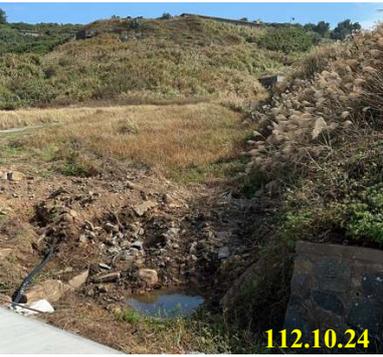
生態保育措施與執行狀況			
項目	生態保育措施	狀況摘要	照片(拍攝日期)
生態保全對象	<p>工區迴避義堡營區前西側溝渠，並對土溝周邊施加保護，同時施加黃色警示帶圍圍警示，避免施工影響原生態環境之穩定。</p>	<p>西側為軍方合併式淨化槽工程之工區範圍，非屬本案工程範圍，已提醒其施工廠商留意。</p>

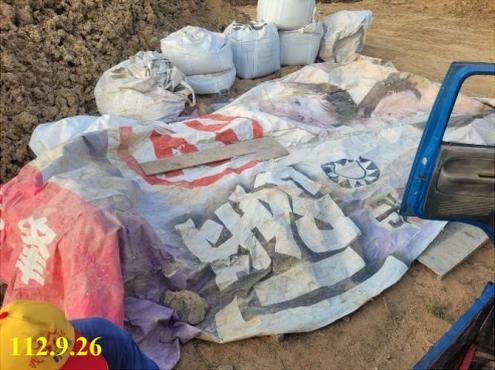
生態友善措施	<p>施工便道優先使用既有道路，不另開闢新施工便道。 施工所使用的物料及材料集中堆置，堆置位置以靠義堡營區東側之既有裸地或空地為主，避免影響西側土坡。 增加截流設施及水位控制系統，避免污水溢流。 施工期間之廢棄物，集中加蓋處理，並運離現場。</p>	<p>施工期間之廢棄物，集中加蓋處理，並運離現場。</p>

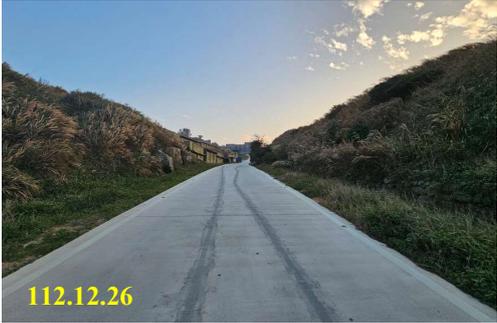
施工復原情形	<input checked="" type="checkbox"/> 施工便道與堆置區環境復原 <input type="checkbox"/> 植生回復 <input type="checkbox"/> 垃圾清除 <input type="checkbox"/> 其他：	配合後續及同時進行之其他工程優先對道路段進行復舊。

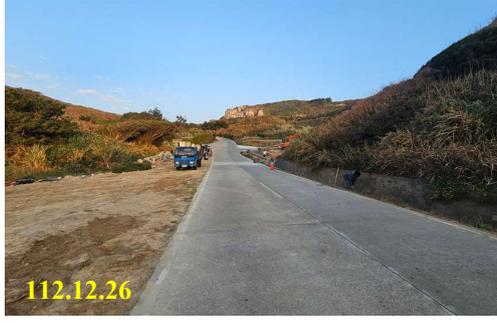
<input type="checkbox"/> 施工便道與堆置區環境復原 <input checked="" type="checkbox"/> 植生回復 <input type="checkbox"/> 垃圾清除 <input type="checkbox"/> 其他：	僅就後續不再施工區域復原草皮，其餘區域由後續及同時進行之其他工程辦理復舊，避免二次開挖。

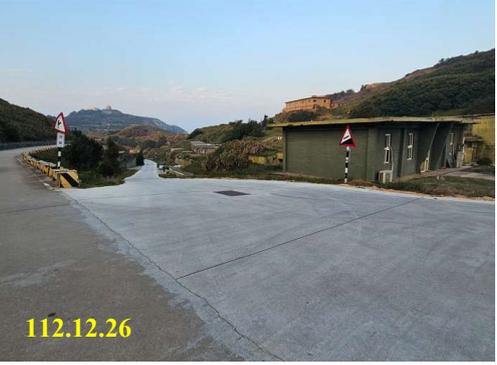
<input type="checkbox"/> 施工便道與堆置區環境復原 <input type="checkbox"/> 植生回復 <input checked="" type="checkbox"/> 垃圾清除 <input type="checkbox"/> 其他：	水域及陸域環境離場前檢視廢土確實清除。
