臺中市軟埤仔溪水環境改善工程

現勘紀錄表

日期：2023-08-08

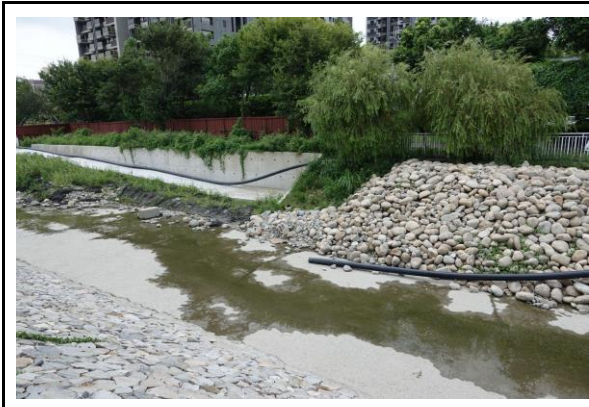
第三區取水口旁施工現況

1. 二區施工中，陸域部分於步道便道已整地並圍設警示設施，水域部分採半半施工
 - a. 有紅冠水雞行走已完成鋪面至水體緩流處
2. 三區
 - a. 水域：水流量極大，水質呈混濁應為近日上游大雨所致，水面上有成群薄翅蜻蜓
 - b. 陸域：圍籬明確區分內外，降低施工干擾，未影響到周邊樹林鳥類及民眾遊憩活動
3. 四區
 - a. 水域：呈停滯混濁狀，應注意其是否因滯留而造成蚊蚋滋生
 - b. 陸域：圍籬明確區分內外，降低施工干擾，未影響到周邊樹林鳥類及民眾遊憩活動
4. 五區
 - a. 水域：目前水位已蓄積，然週邊於水面上未見有生物活動情況
 - b. 陸域：圍籬明確區分內外，降低施工干擾，未影響到周邊樹林鳥類及民眾遊憩活動

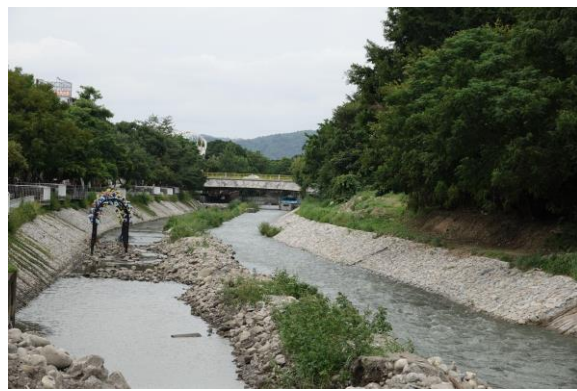
水域：二區因半半施工，而呈現出不同流速環境，同時於緩流區吸引紅冠水雞出沒活動，該鳥種雖非稀有鳥類，然於本河段自施工前迄今，尚未曾有紀錄，顯示於水域環境多樣化為目標下，流速應可為一操控因子，而適度緩流有助吸引鳥類，同時可避免積水而滋生蚊蚋。

於第二區之導流

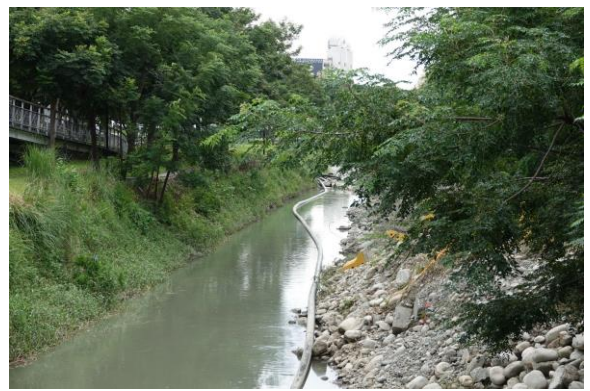
於第四區之導流
