# 臺中市軟埤仔溪水環境改善工程

## 現勘紀錄表

日期：2023-09-11

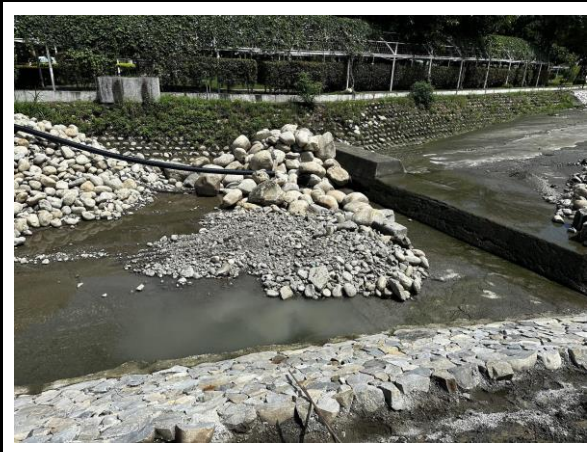
第三區取水口旁施工現況

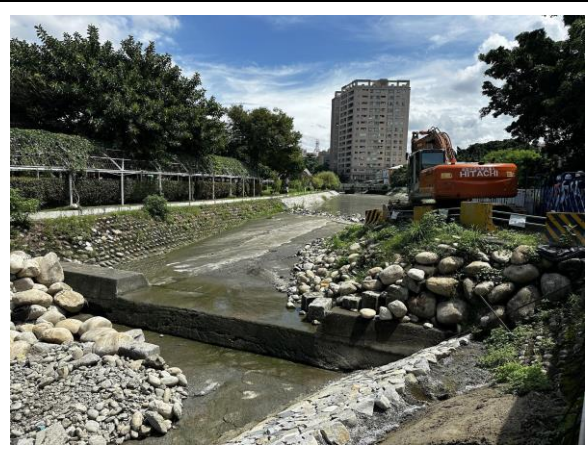
第三區取水口旁施工現況

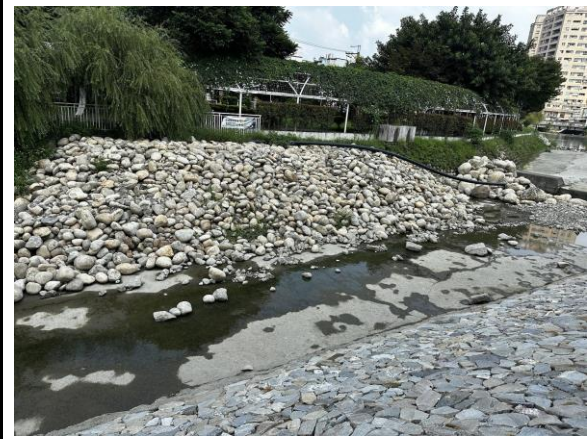
於第三區之現況

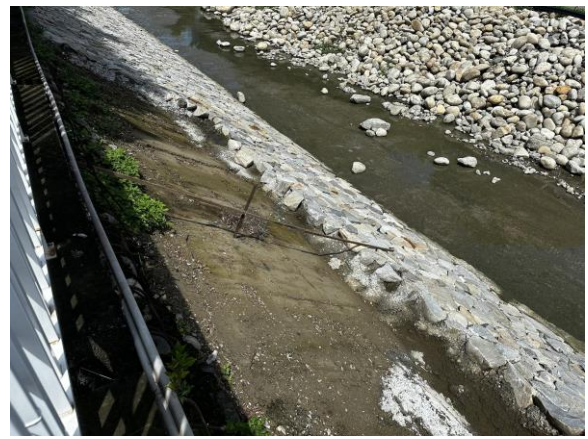
漿砌塊石施工情況

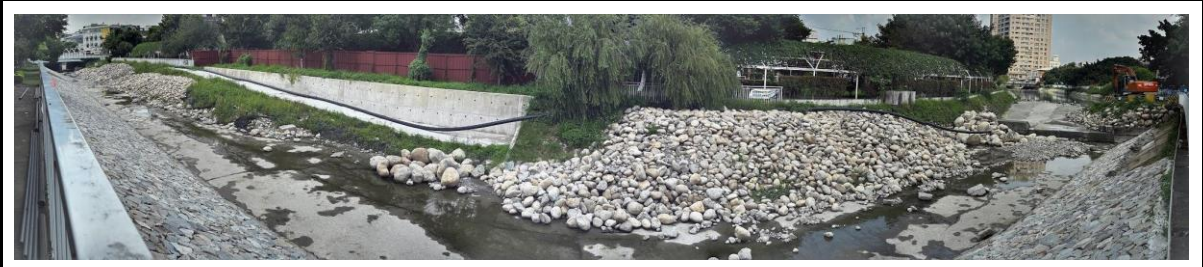
第三區施工全景
