經濟部水利署
維護管理階段生態調查評析表

工程主辦機關	台中市政府水利局	提交日期	民國 113 年 8 月 7 日
工程名稱	筏子溪生態綠廊及水域環境營造計畫(A 標)		
生態檢核團隊	逢甲大學	縣市/鄉鎮	台中市/南屯區
		工程座標 (WGS84)	(24.14800, 120.62137)
1. 棲地照片紀錄：(拍照位置、日期)

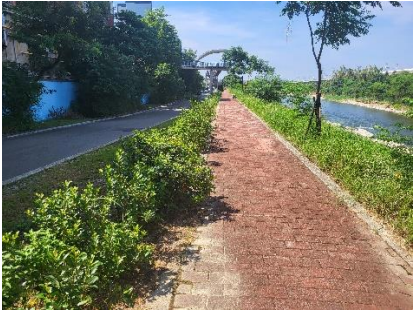
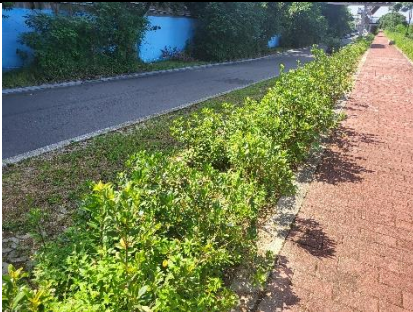
日期：113 年 8 月 7 日 位置：筏子溪步道 概述：植草磚側植物生長良好	日期：113 年 8 月 7 日 位置：筏子溪步道 概述：濱溪帶側植物生長良好

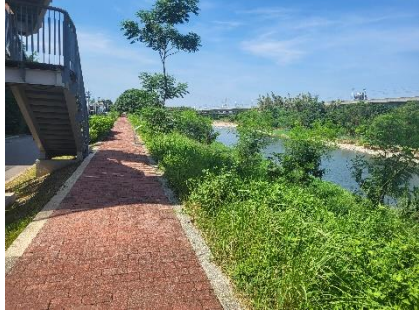
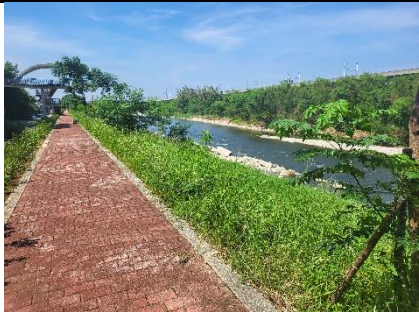
日期：113 年 8 月 7 日 位置：筏子溪步道 概述：植草磚側植物生長良好	日期：113 年 8 月 7 日 位置：筏子溪步道 概述：濱溪帶側植物生長良好		
2. 棲地評估			
2-1 是否辦理棲地評估？(視需要辦理)			
<input type="checkbox"/> 是，辦理目的：_____，棲地評估指標：_____；請續填 2-2 項目。			
<input checked="" type="checkbox"/> 否：工程不影響濱溪帶生態，僅翻新、新建既有步道並改善植草磚。			
2-2 棲地評估成果概述：工程不影響濱溪帶生態，僅翻新、新建步道並改善植草磚補植。			
3. 生態保全對象及生態保育措施：(規劃設計階段生態保育措施，檢核事項為前團隊填寫內容)			
工程生態檢核保育對策摘要			
迴避：迴避高度生態敏感區不予擾動，保留原生物種的生存環境			
縮小：自行車道施工干擾範圍限縮於中度生態敏感區內

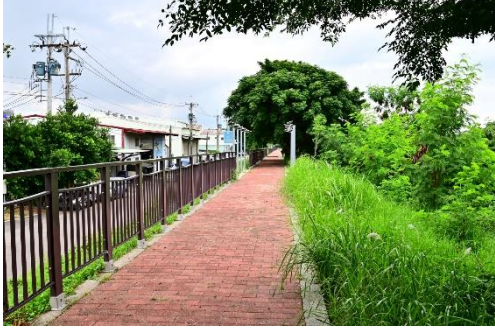
【完工】

拍照日期：112年6月22日
 拍照位置：魚市場後方步道
 完工說明：完工後環境照片

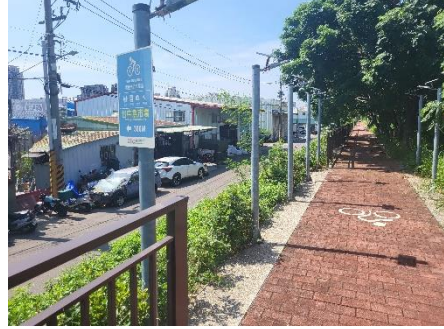
【維護管理階段】

拍照日期：113年8月7日
 拍照位置：魚市場後方步道
 現況說明：植草磚生長良好，濱溪帶生長狀況正常。

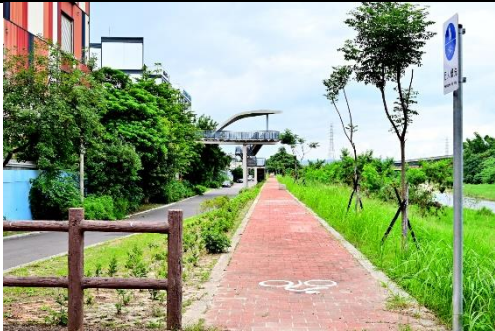
【完工】

拍照日期：112年6月22日
 拍照位置：筏子溪上游旁工區
 完工說明：完工後環境照片

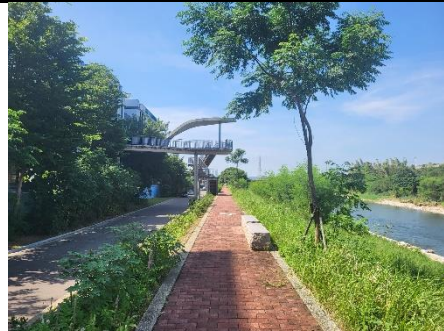
【維護管理階段】

拍照日期：113年8月7日
 拍照位置：筏子溪上游旁工區
 現況說明：植草磚生長良好，濱溪帶生長狀況正常。
