大崙崙親水園區景觀工程工程生態檢核表

M-01 維護管理階段現場勘查紀錄表

勘查日期	111/07/13	填表日期	111/07/25
紀錄人員	魏正安	勘查地點	(TWD97)X: 281457.04 Y: 2757190.39
人員	單位/職稱	參與勘查事項	
魏正安	亞磊數研工程顧問有限公司/生態檢核調查員	生態勘查	
現場勘查意見 提出人員(單位/職稱) <u>魏正安/生態檢核員</u>		處理情形回覆 回覆人員(單位/職稱) _____

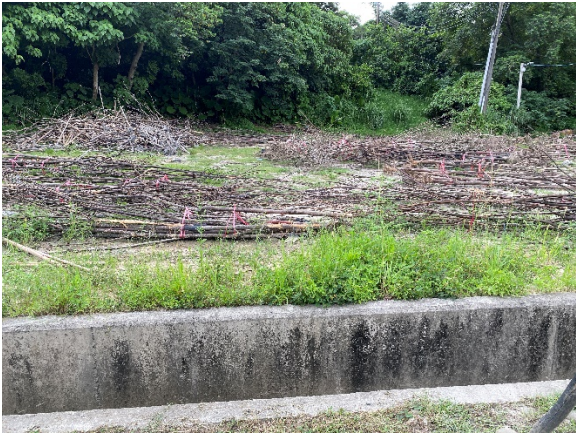
<p>1. 中庄調整池管理站前入口迎賓廣場植栽區長出銀合歡幼苗，以及地景遊戲場旁植栽區域有銀合歡割斷清除痕跡，座標(TWD97)X:282023.056 Y: 2757542.589，因為銀合歡萌芽力強，會從結點再發芽生長，建議清除時連根拔起，並立即種植新植植栽，減少銀合歡可以生長的空间，請維管單位持續監測管理外來種，並確保新植植栽得以存活。</p>		<p>1. 已派員將銀合歡連根刨除</p> <p>2. 枯木放置區，將引進碎木機，把枯木打碎鋪設於新植樹木底部，回收再利用。</p>

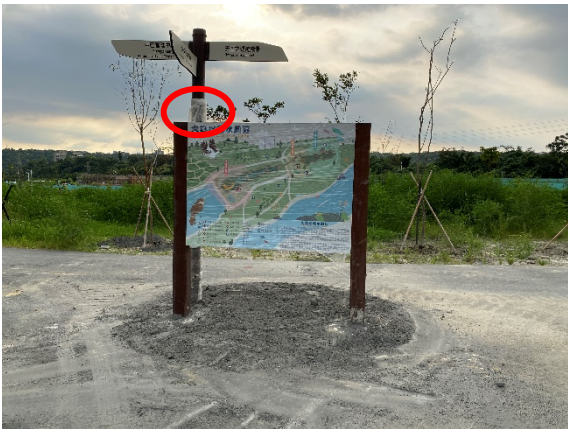
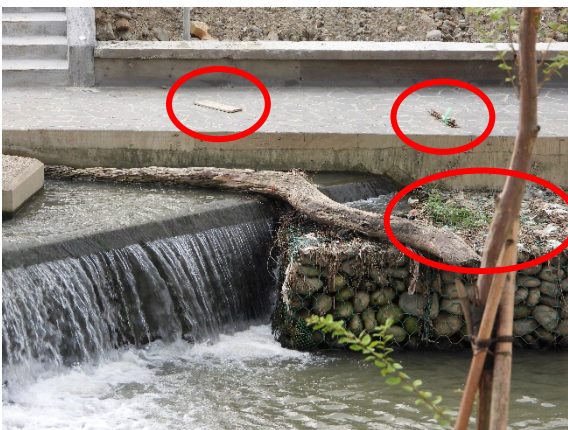
2. 現場觀察到集中堆放枯木地點(座標 X:281964.328 Y:2757518.638)，建議確認枯木無病蟲害問題可以做二次利用，進行粉碎堆肥使用於現地植栽，減少垃圾清運，並持續澆灌維護新植喬木，並每月定時檢視植栽生長情形，進行清運死亡喬木以及補植植栽。

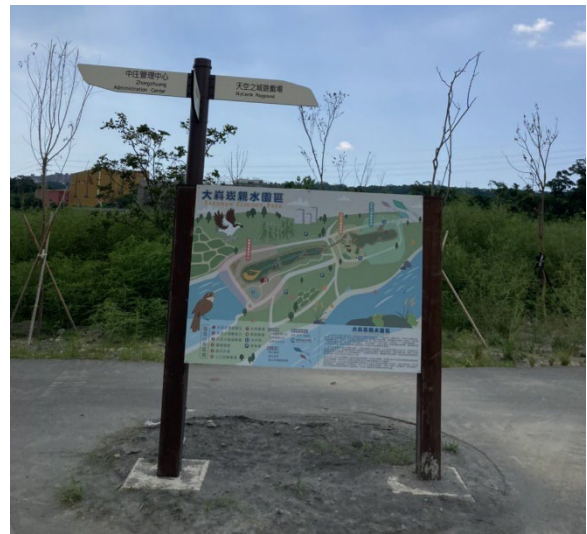
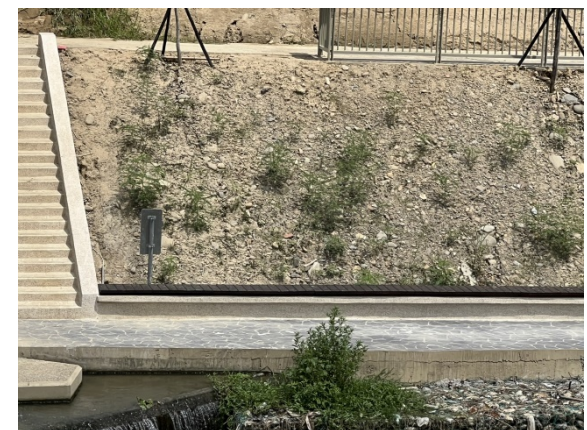
3. 園區內步道已有民眾使用，路面還覆蓋沙土以及施工廢棄物，親水步道固床工有堆積垃圾(座標 TWD97 X:281886.062 Y:2757426.856)，建議清潔步道並將告示牌的塑膠保護膜統一拆除及清運垃圾，避免污染現地環境。

3. 已派員清除廢棄物及保鮮膜。

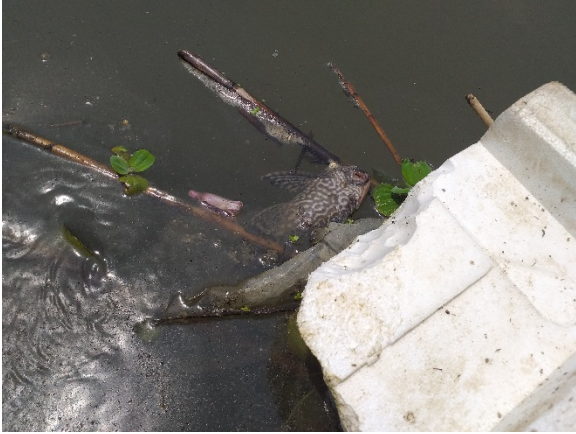
2. 景觀水道之踏石處及岸邊常容易堆積人為廢棄物，建議豪雨後定期派員清除。

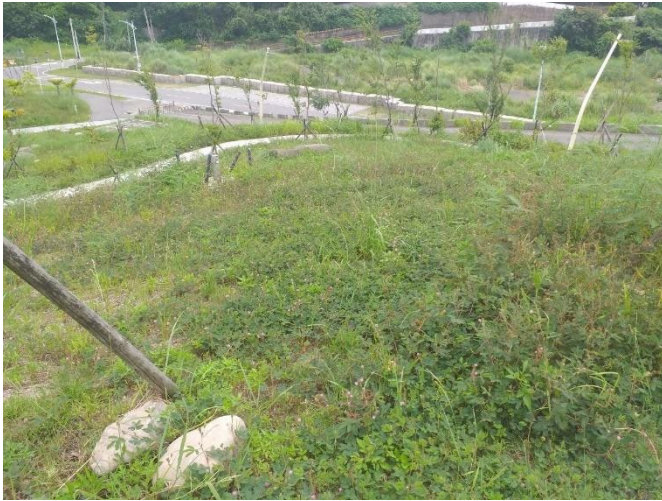
勘查日期	112/07/17	填表日期	112/07/17
紀錄人員	陳呂榕	勘查地點	(TWD97)X: 281457.04 Y: 2757190.39
人員	單位/職稱	參與勘查事項	
黃淇風	亞磊數研工程顧問有限公司/生態檢核調查員	生態勘查與評析	
陳呂榕	亞磊數研工程顧問有限公司/生態檢核調查員	生態勘查與物種紀錄	
現場勘查意見 提出人員(單位/職稱) <u>陳呂榕/生態檢核員</u>		處理情形回覆 回覆人員(單位/職稱) <u>徐楨智/經理</u>	
  <p>1. 中央水道沿岸新植樹木，部分樹木生長不良，建議請園藝廠商評估是否需補植或加強維護。</p>		<p>1. 枯萎的樹木將依契約植栽保固規定進行更換</p>	
  <p>2. 水道左右岸皆有發現易危(VU)之特有種植物-台灣大豆的族群，台灣大豆為1年生草本植物，3~10月為其生長及繁殖期。建議避免於此時期在左右岸大規模除</p>

草。

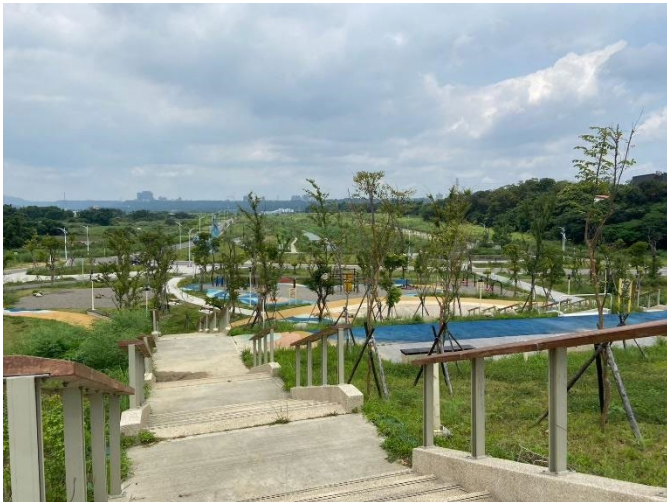
3. 景觀土丘旁土坡植生多為強勢外來種美洲含羞草，由於該區域已有種植多種景觀植物，且美洲含羞草的生長面積明顯增加，為避免景觀植物生長不良以及該區域的植生單一化，建議定期移除美洲含羞草。

- 3.已辦理定期除草工作並移除外來種植物

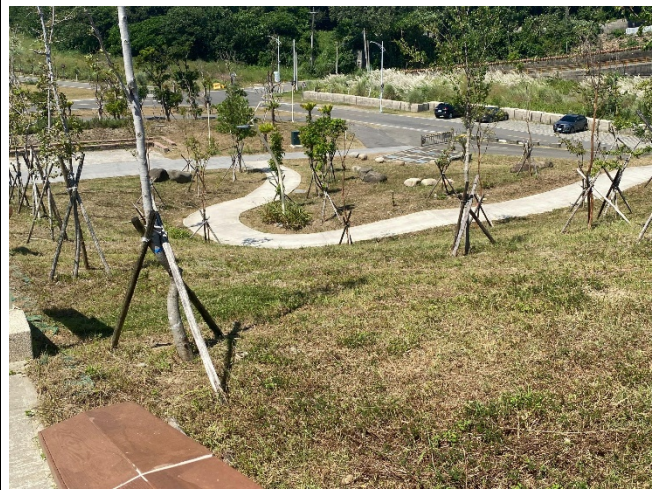
4. 景觀土丘周為新植喬木目前生長狀況尚可，未來須持續監測其生態功能是否正常。

- 4.配合辦理,並定期進行植栽養護澆灌作業

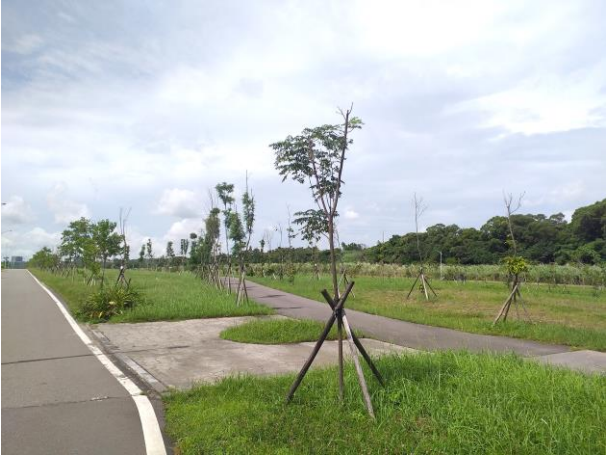
勘查日期	113/09/23	填表日期	113/09/23
紀錄人員	巴亞斯•馬賴	勘查地點	(TWD97)X:281457.04 Y:2757190.39
人員	單位/職稱	參與勘查事項	
李京樺	亞磊數研工程顧問有限公司/助理工程師	生態勘查與評析	
巴亞斯•馬賴	亞磊數研工程顧問有限公司/助理工程師	生態勘查與物種紀錄	
現場勘查意見 提出人員(單位/職稱) __巴亞斯•馬賴/助理工程師__		處理情形回覆 回覆人員(單位/職稱) _____	
  <p>1. 現勘時水量大、流速高，河道可見淺流、淺瀨、深流及深潭(河道下游箱涵口)，四種水域類型，研判因水量大、流速高且河道筆直，沿岸少迴水區及岸邊緩流區，濱溪植物不易延伸至淺水域，建議可增加河道內之拋石，以改變河道之迴水區，增加岸邊緩流之機會。</p>			
  <p>2. 景觀土丘部分新植喬木生長不良，葉片枯落嚴重，應盡速協請園藝廠商評估樹木健康狀況，進行移植取代或病蟲害防治。</p>
