## 生態保育措施抽查表

工程名稱:福安宮北側海岸環境改善(後續)計畫 檢查日期:112年9月14日

## 經濟部水利署 施工階段生態保育措施抽查表

工程名稱:福安宮北側海岸環境改善(後續)計畫 抽查日期:112年9月14日

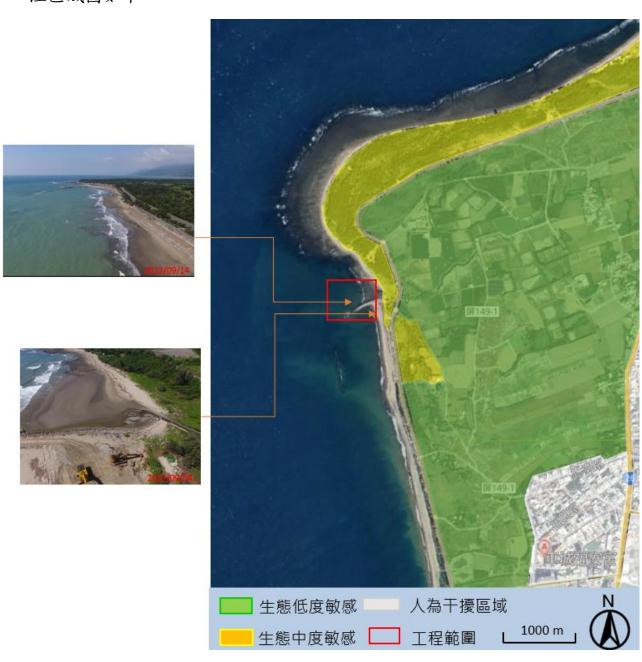
福安宮北側海岸生態關注區域圖

一、 本案工區位於福安宮北側海岸,工區主要位於近海部分,較遠處除次生林劃設為中度敏感區外,其餘較遠地區種植劃設為低度敏感區,生態關注區域圖如下:
