附錄 1、生態檢核表單

工程名稱 (編號)	梅山鄉瑞峰村隙仔野 溪整治工程第三期	填表日期	民國 111 年 11 月 11 日
--------------	-----------------------	------	-----------------------

附表 C-06 生態保育措施與執行狀況 (施工中)

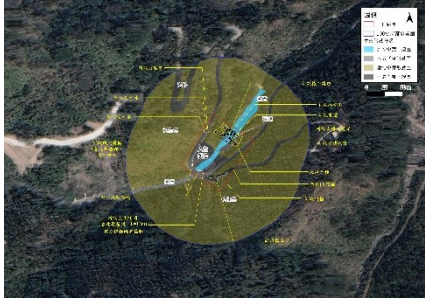
計畫範圍周邊以隙仔野溪水域及周邊高草叢環境為主，高草環境為計畫範圍周邊較敏感的棲地類型。	
範圍限制 現地照片 (施工便道及堆置區) (拍攝日期)

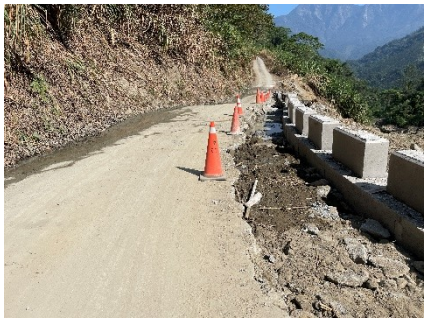
拍攝日期 111 年 11 月 11 日	施工便道使用既有道路，未擴大開設。	
生態保育措施與執行狀況			
項目	生態保育措施	狀況摘要	照片(拍攝日期)
生態保全對象	無生態保全對象		
生態保育措施	迴避兩側不穩定的五節芒草叢。	因施工需求，僅移除施工範圍內的高草叢，未擴大周邊環境的高草叢。

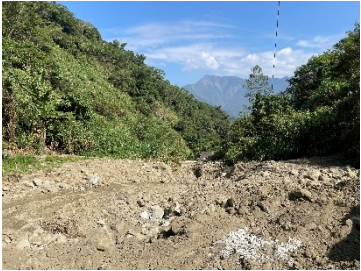
拍攝日期 111 年 11 月 11 日
	施工便道使用既有道路開設。	使用既有道路。

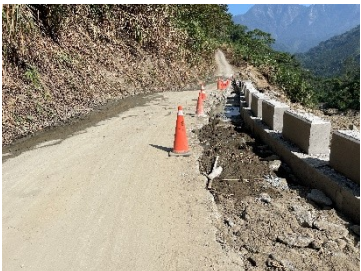
拍攝日期 111 年 11 月 11 日
固定施工範圍。	確實執行。	無
保留護岸孔隙。	使用乾砌石護岸，未使用混凝土封牆。

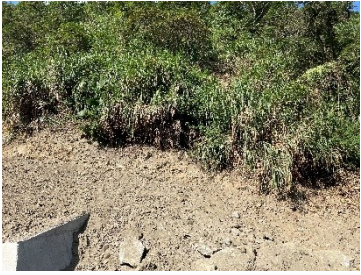
拍攝日期 111 年 11 月 11 日
保留河道中的塊石	未移除河道中塊石。

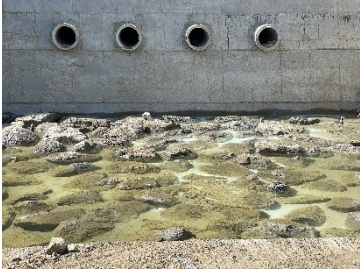
拍攝日期 111 年 11 月 11 日
外來種植物移除	確實執行。	無
其他

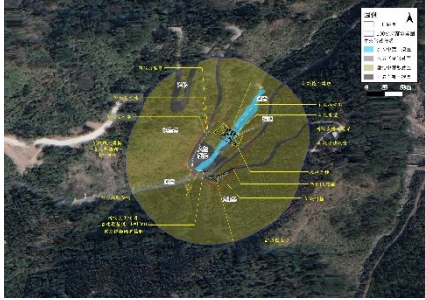
計畫範圍周邊以隙仔野溪水域及周邊高草叢環境為主，高草環境為計畫範圍周邊較敏感的棲地類型。	
範圍限制 現地照片 (施工便道 及堆置區) (拍攝日期)

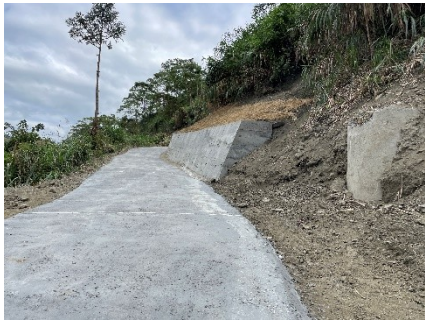
拍攝日期 111 年 12 月 05 日	施工便道使用既有道路，未擴大開設，完工後已將機具撤離並且清除廢棄物。	
生態保育措施與執行狀況			
項目	生態保育措施	狀況摘要	照片(拍攝日期)
生態保全對象	無生態保全對象		
生態保育措施	迴避兩側不穩定的五節芒草叢。	因施工需求，僅移除施工範圍內的高草叢，未擴大周邊環境的高草叢。

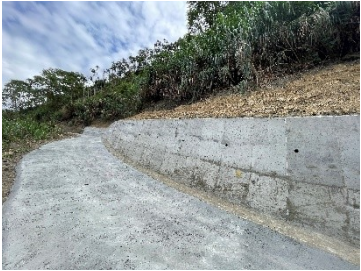
拍攝日期 111 年 12 月 05 日
	施工便道使用既有道路開設。	使用既有道路。

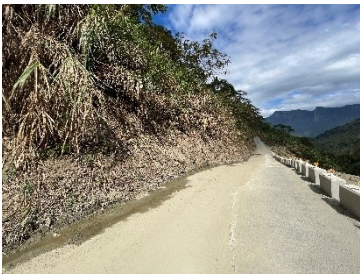
拍攝日期 111 年 12 月 05 日
固定施工範圍。	確實執行。	無
保留護岸孔隙。	使用乾砌石護岸，未使用混凝土封牆。

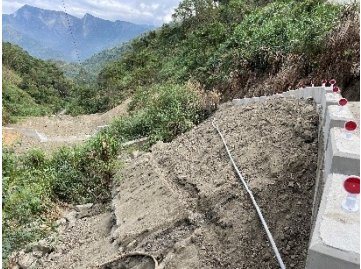
拍攝日期 111 年 12 月 05 日
保留河道中的塊石	未移除河道中塊石。

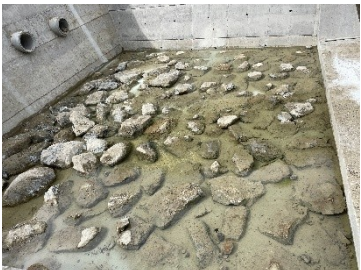
拍攝日期 111 年 12 月 05 日
外來種植物移除	確實執行。	無
其他
