摘要

近年來生態保育觀念抬頭，對於環境保護需求日益殷切，新竹縣研擬本計畫為加強生態檢核作業之落實，使生態衝擊與減輕策略可即時回饋工程各階段評估程序，成為工程與生態溝通之平台。生態檢核作業以工程生命週期分為工程計畫核定、規劃、設計、施工與維護管理等作業階段。

本計畫工作範圍為 111 年度至 114 年度新竹縣政府「縣市管河川及區域排水整體改善計畫」相關工程共計 5 件(111 年度 1 件、112 年度 1 件、113 年 2 件、114 年 1 件)，主要涵蓋縣管河川新豐溪及縣管區域排水等。114 年度核定案件「水尾溝(寶 1-1 排水)雙溪橋至環南路護岸改善應急工程」案 6 月進入施工階段，本計畫協助「公共工程生態檢核自評表」、「水利工程快速棲地生態評估表」、「基本生態資料文獻資料蒐集」等表格填寫，及協助設計審查工作。於施工前協助優先辦理生態調查、棲地環境評估、生態關注區域說明及繪製、生態保育對策及配置方案、協助及參與說明會、開工後協助施工廠商每月定期執行生態保育措施自主檢查作業、不定時現地勘查以了解工程施作情形；維護管理階段，共計 4 件，以現場勘查及無人機空拍追蹤生態保育措施，並以影像紀錄，將各工程完工後檢核成果與本計畫維護管理階段檢核成果進行比較，經勘查工程部分皆無異常。「湳坑溪(寶 1-2 排水)斷面 12-14 護岸改善應急工程」案，完工後巡查發現周邊有食蟹獾遺體，已通報新竹縣政府農業處並完成處理，同時與「水尾溝(寶 1-1 排水)雙溪橋至環南路護岸改善應急工程」案施工單位協調，因應湳坑溪發現野生動物死亡事件，應加強通知發現動物死亡事件之通報，生態保育措施部分亦增加包含三項減輕措施及一項補償措施。

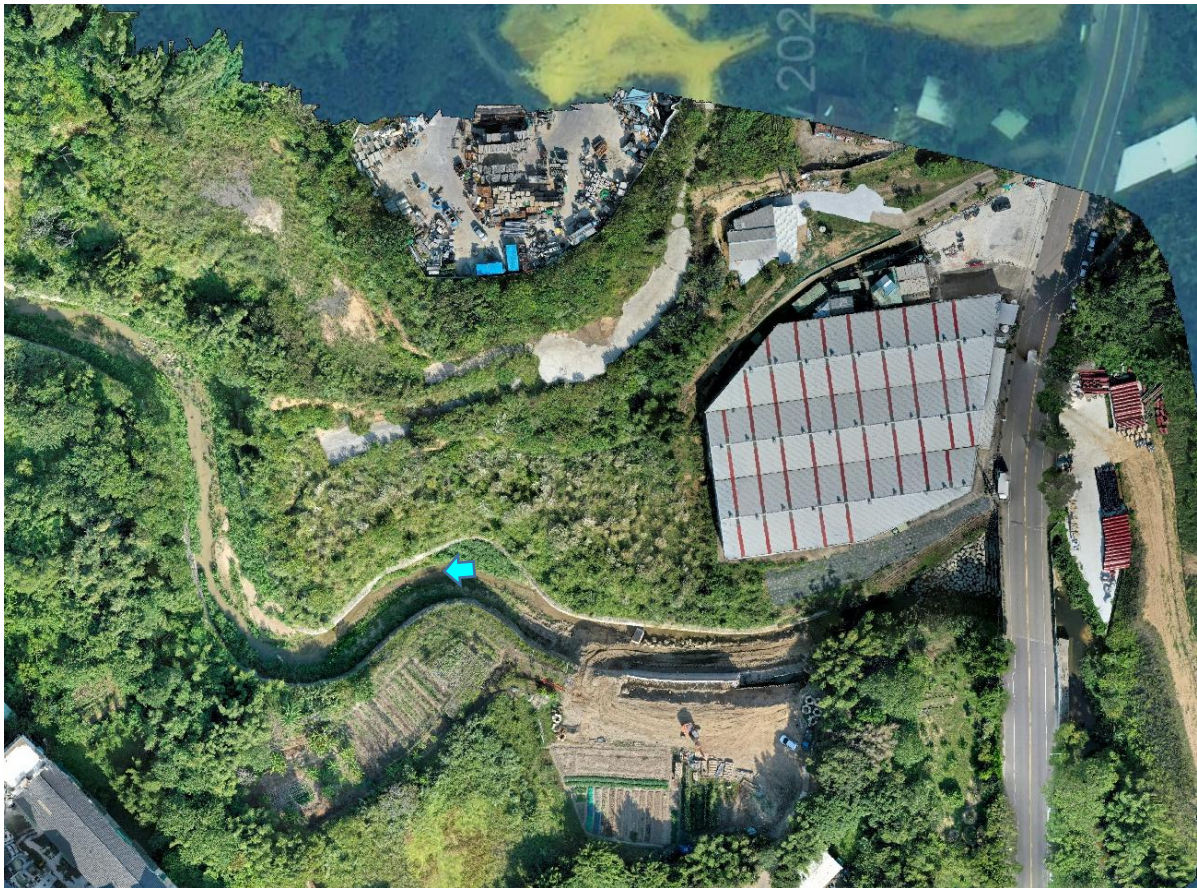
圖 3-20 無人機空拍影像用於環境紀錄與追蹤(114/9/25 水尾溝一案)

本計畫參考前期紀錄並配合 114 年度核定案件「水尾溝(寶 1-1 排水)雙溪橋至環南路護岸改善應急工程」案，進行現場巡檢勘查，避免因施工過程致使環境污染或周遭次生林遭到砍伐等問題。本計畫於 114 年 5 月 22 日(施工前)及 8 月 7 日(施工中)、8 月 22 日(施工中)、9 月 25 日(施工中)共辦理四次現場巡檢勘查，拍攝現場地面影像與小型無人機空拍正射影像輔助進行現場環境紀錄，如圖 3-20、表 3-14 及表 3-15 所示，並以「水利工程快速棲地生態評估表(河川、區排)」(參表 3-16)進行紀錄，追蹤環境施工前中後變化(圖 3-21)。經現場勘查，水色略微混濁，右岸鋪設稻草蓆加速棲地恢復的部分，生長狀況大致良好，預估未來仍可提供野生動物棲息使用。另外溪床並未受到水泥構造物封底，仍為自然底質，兩岸濱溪帶植生受公所今年度 5 月清疏作業影響呈裸露狀態，9 月中植生已有逐漸恢復生長，如圖 3-22 所示，是水域生物棲息利用空間，工程配置以低矮化之拋塊石方式維持溪流縱向連續性。生態保育措施預期可以減少對右岸濱溪林帶之干擾以及對水域生態環境之破壞。相較於前期勘查情形，環境並無改變，顯示環境有逐漸恢復至接近施工前狀態。

歷次勘查本區水量皆不豐，河道兩岸濱溪帶於今年度5月22日巡檢勘查時生長狀況良好，且其所營造之微棲地環境可提供野生動物棲息環境及食物來源，且有助於調節溪流溫度，惟維護管理單位(寶山鄉公所)每年有清疏之計畫，建議應採長間隔、分期、分區或保留部份棲地等方式辦理，以增加未來生物遷徙棲避空間。

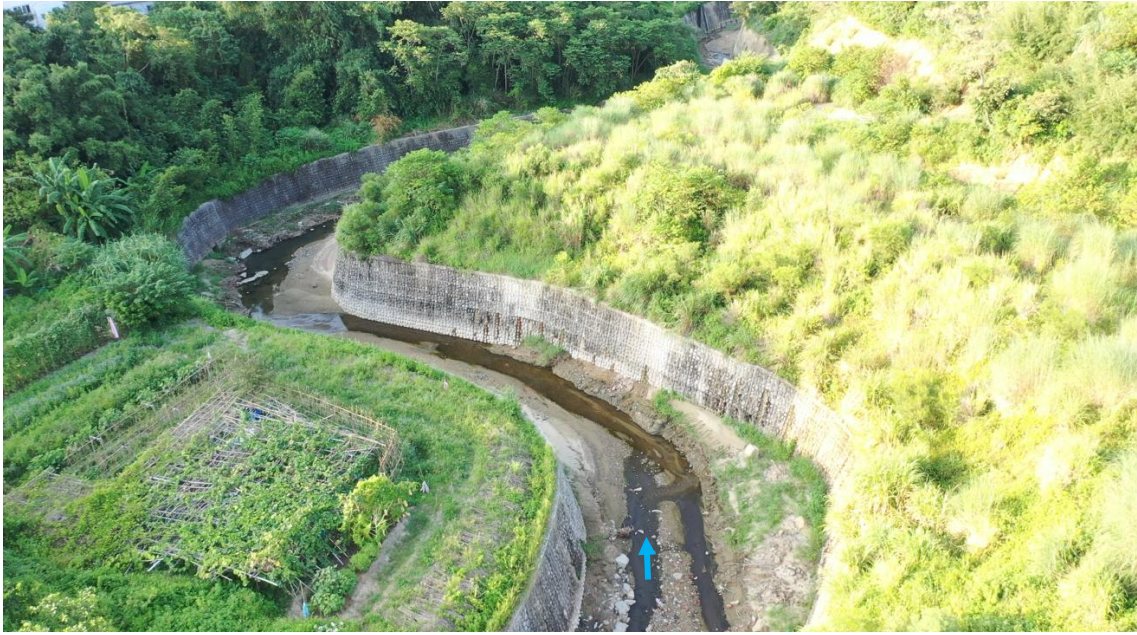
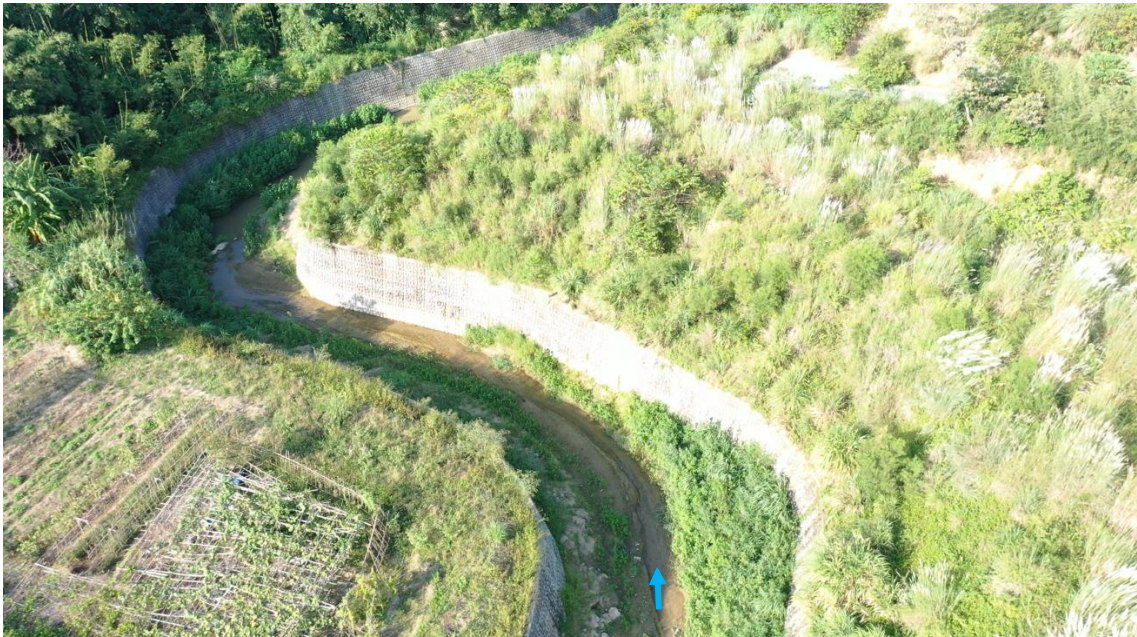
圖 3-22 兩岸灘地植生現況照片

預期 效應	減少對右岸濱溪林帶之干擾以及對水域生態環境之破壞		
	執行 成果	護岸工程已完成，且保留部分既有濱溪次生林，濱溪帶植生亦逐漸回復。河川水量較少，水色略微混濁。		
	成效 分析	本案橫向連續性採用造型模板及生物通道，河道兩岸灘地植生已逐漸恢復，部分裸露地鋪設稻草蓆，植生生長狀況良好。保育措施基本有效促進生態回復。

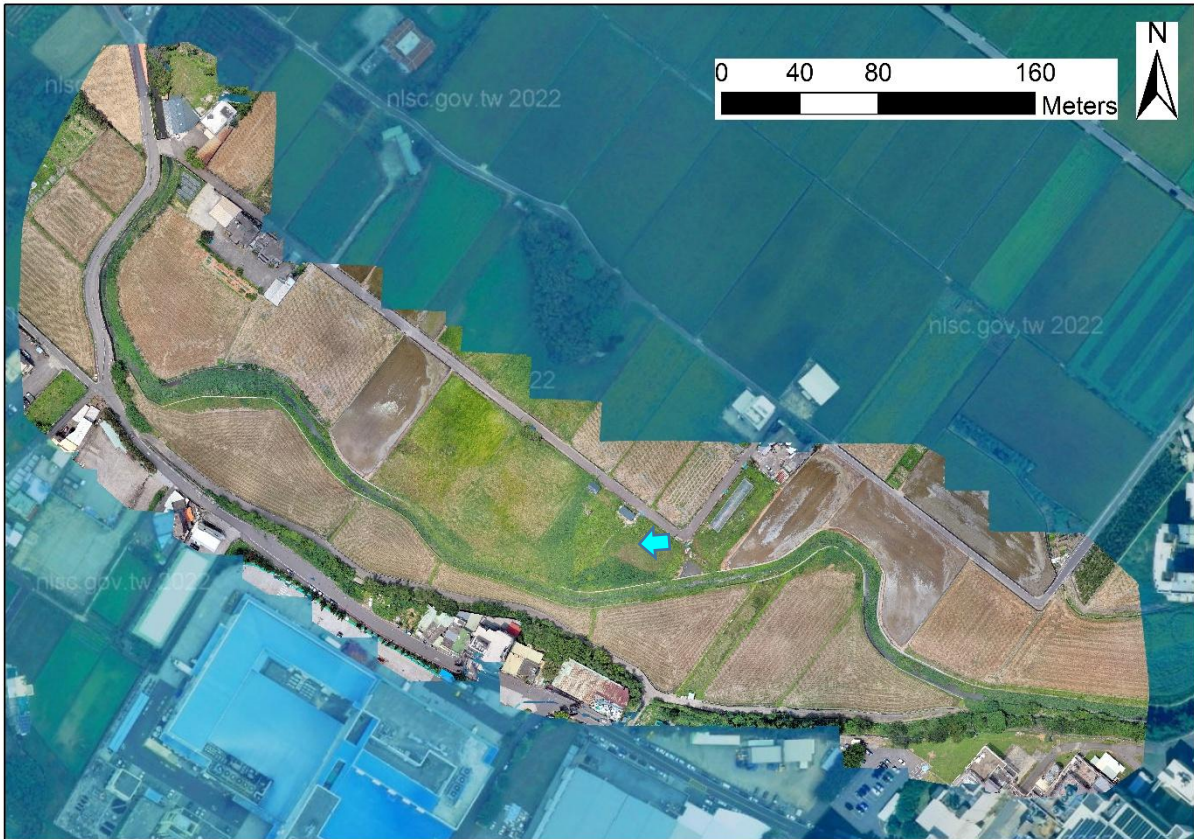
圖 3-24 無人機空拍影像用於環境紀錄與追蹤(114/8/8 中崙支線一案)

本計畫參考前期紀錄並於 114 年 6 月 7 日及 114 年 8 月 8 日辦理二次現場巡檢勘查，拍攝現場地面影像與小型無人機空拍正射影像輔助進行現場環境紀錄，如圖 3-24 及表 3-18 所示，並以「水利工程快速棲地生態評估表(河川、區排)」(參表 3-19)進行紀錄，追蹤環境施工前中後變化(圖 3-25)。經現場勘查，水色正常無異味，且濱溪植被生長良好是水域生物棲息利用空間，水中生物主要以外來種為主，縱向有多處固床工，但高度低矮，不致阻斷水域廊道縱向連續性。保全對象的部分，溪流北岸之棟樹及棟樹群呈現乾枯狀，前期(113 年 4 月完工後)仍有萌芽紀錄，另外北岸 7 顆人為栽植之竹柏(珍稀植物)則生長良好，初步推估棟樹及棟樹群生長環境條件不良，導致生長狀況欠佳。除此之外，相較於前期勘查情形，環境並無劇烈變化，後續仍有待生態恢復。

歷次勘查本區水量皆不豐，且本工程均為垂直混凝土護岸，護岸總長度約為 555 公尺，不利於兩棲類及爬蟲類通行及利用，雖已新增動物通道，惟仍有部分阻礙，易形成水陸域棲地橫向阻隔，建議後續工程

可於護岸兩側增加斜坡式動物通道並將坡面粗糙化設計，或部分區段減緩護岸坡度或配合農田排水口緩坡化，減少棲地切割破碎之影響。

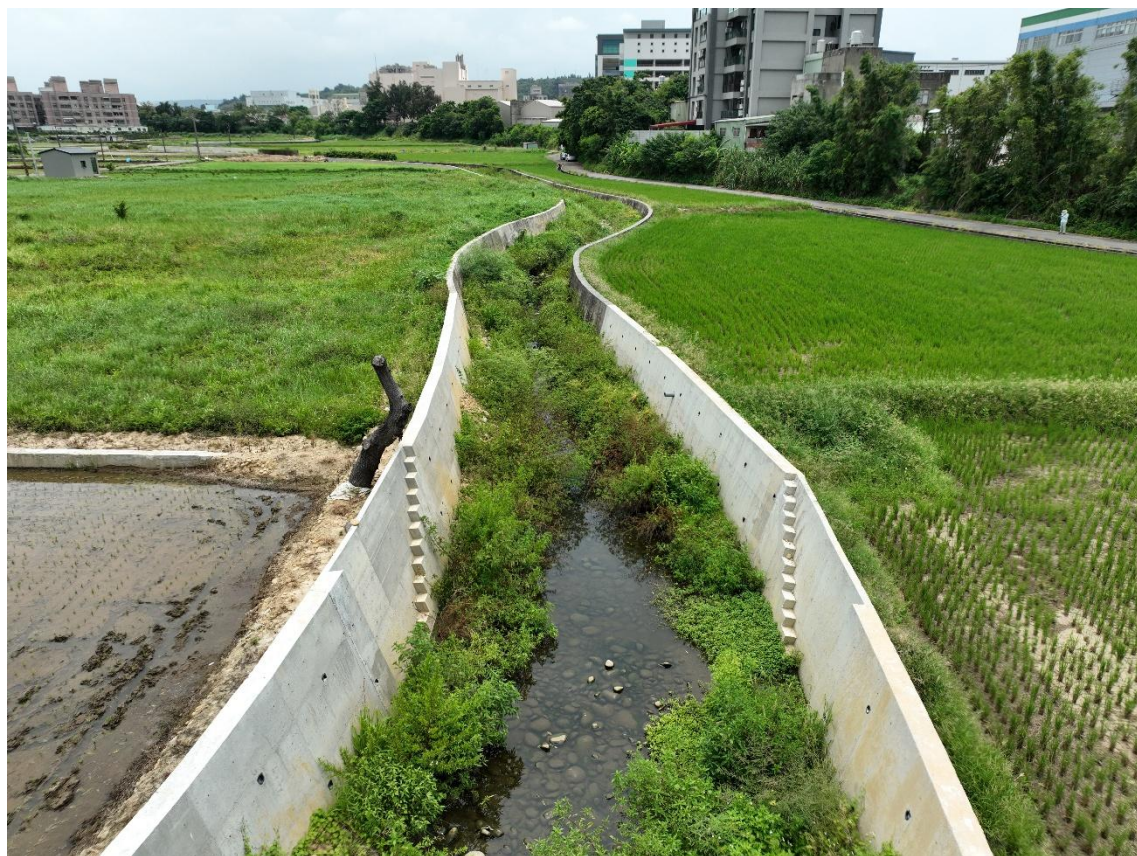
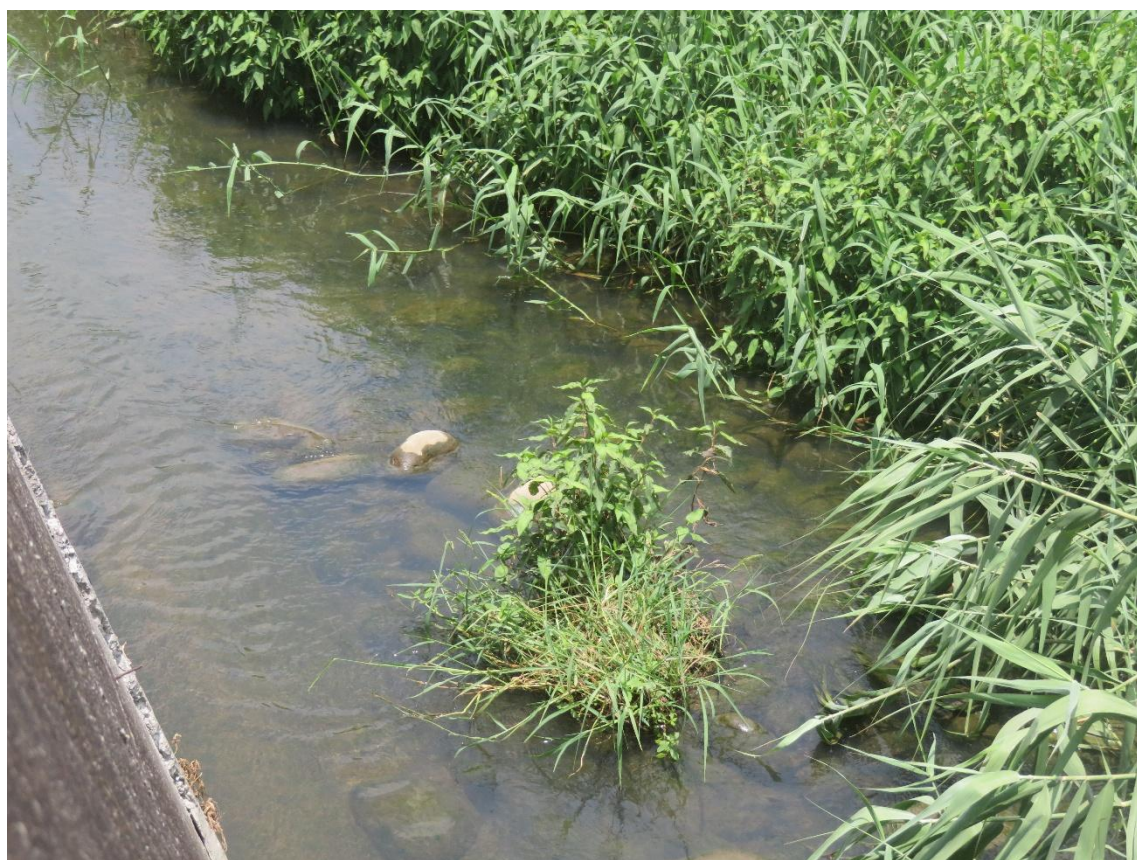
圖 3-27 河道底質照片

年度	工程	施工階段友善措施	維管階段檢核項目	說明
112	中崙支線護岸改善應急工程 (112/12/03 完工)	北岸7棵人為栽植之竹柏，建議原地保留	檢視 7 顆竹柏是否存留	原地保留，且竹柏生長狀況良好
		北岸1棵棟樹及1處棟樹群，建議原地保留	檢視棟樹、棟樹群是否存留	原地保留，棟樹及棟樹群皆未萌芽
		預計新設粗糙面斜坡道建議可於表面增加砌石塊，提升其粗糙面及野生動物可利用性。	檢視護岸是否有植被覆蓋	護岸已有草藤攀附
		固床工朝減量或取消施作方向設計	檢視縱向水路狀況	未阻隔縱向生物通行
		施工時需進行導流或引流，維持常流水狀態	檢視縱向水路狀況	-
		工區下游處設置沉砂池或靜水池	檢視水域濁度狀況	-
		固床工與河床落差建議控制於30公分以下	檢視縱向水路狀況	正常無破壞
		保留既有底質或增拋底質，營造多孔隙環境	檢視是否維持水域棲地	無異常

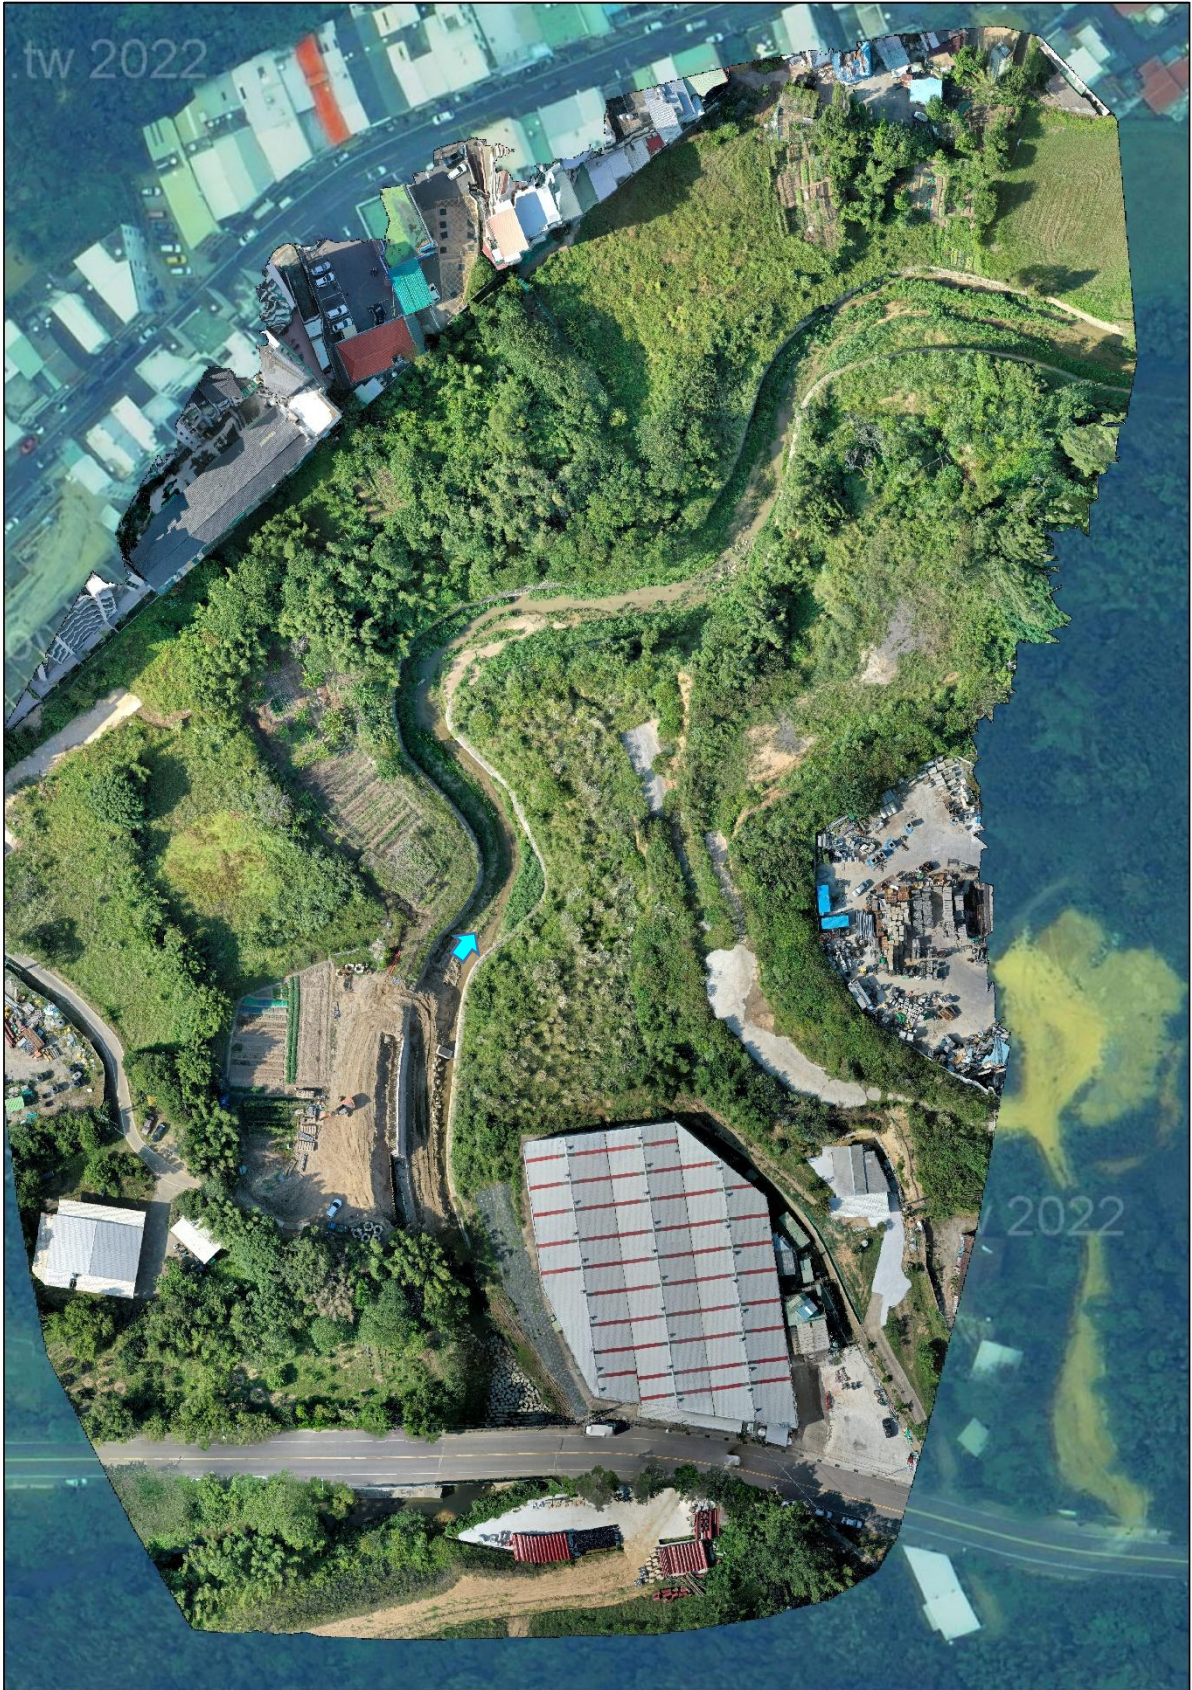
圖 3-40 無人機空拍影像用於環境紀錄與追蹤(114/9/25 水尾溝一案)

預期 效應	減少對右岸濱溪林帶之干擾以及對水域生態環境之破壞	
執行 成果	護岸工程施作中，兩側濱溪帶植生因5月河道整理已清除，9月中植生已有逐漸恢復生長，縱向水域廊道暢通無異常，水色略為混濁，溪床未受到水泥構造物封地，仍為自然底質，可供水域生物棲息利用。河道中仍可見有鳥類(如金背鳩)現蹤覓食。	
成效 分析	工區周邊之農耕地、草生地及次生林為鄰近區內自然度相對較高之區域，其可提供小型哺乳類、鳥類、兩棲類及爬蟲類等生存之環境；水域環境內具常流水且有物種棲息活動。而本工程為護岸新建工程，主要干擾區域為水域環境及濱溪帶形成之微棲地，而兩岸濱溪帶植生因5月河道整理已清除，惟仍可見有鳥類現蹤覓食；橫向連續性的部分本案採用造型模板及生物通道，河道兩岸灘地植生9月亦已逐漸恢復，可供生物棲息躲藏，目前護岸仍在施作中，待完工後期能改善橫向廊道。保育措施基本有效促進回復生物棲地環境。

施工期間架設紅外線自動相機調查，有記錄到保育類屬珍貴稀有野生動物1種（臺灣畫眉）、臺灣特有種4種（鼬獾、臺灣山羌、臺灣畫眉及臺灣竹雞）、臺灣特有亞種3種（褐頭鷓鴣、粉紅鸚嘴及白頭翁）。其中水尾溝附近以鳥類出沒最頻繁，雖鳥類具有飛行能力較不易受到工程擾動影響，但調查亦有見到臺灣竹雞等地棲性鳥類、鼬獾及臺灣山羌等中小型哺乳類動物在周遭移動，保有多樣野生動物利用此環境之情形，建議應注意及落實工程施作期間生態保育措施。
