經濟部水利署
施工階段生態調查評析表

工程主辦機關	嘉義縣水上鄉公所	提交日期	民國 114 年 11 月 07 日
工程名稱	赤蘭溪水環境改善計畫-水岸環境改善(第二期)		
生態檢核團隊 (工程主辦機關方)	爾灣水利工程技師事務所	施工廠商	陸奕營造有限公司
監造單位	鉅森工程顧問有限公司	生態檢核團隊 (施工廠商方)	耀群科技工程顧問 股份有限公司

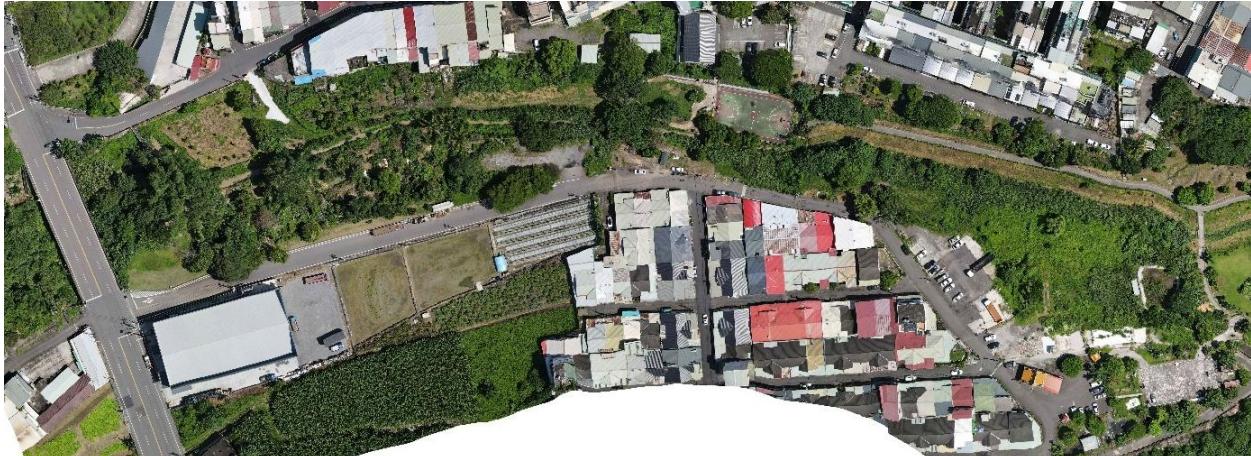
照片 2-1【施工前】

日期：112 年 8 月 21 日 位置：全區

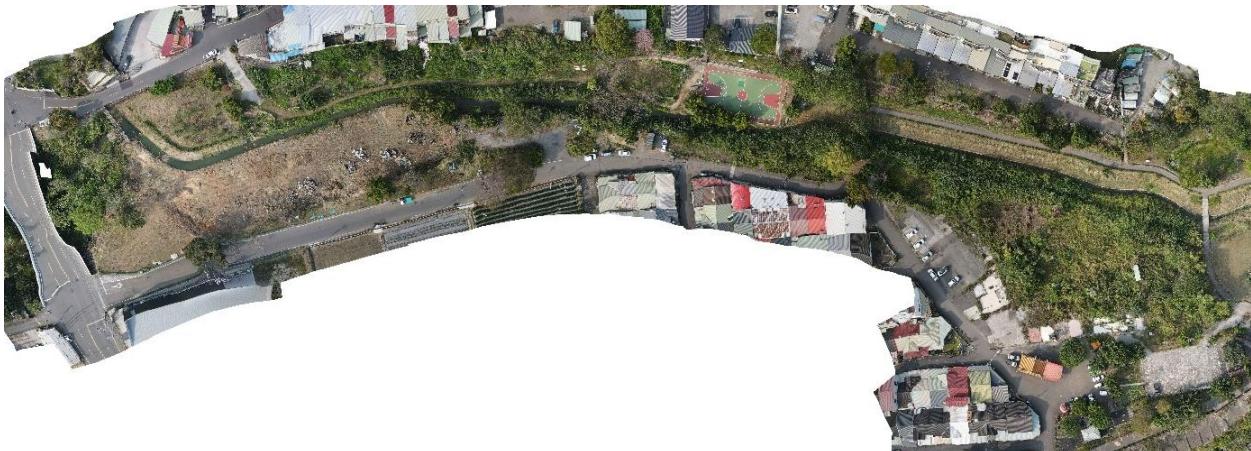
照片 2-2【施工中】

日期：114 年 02 月 21 日 位置：全區

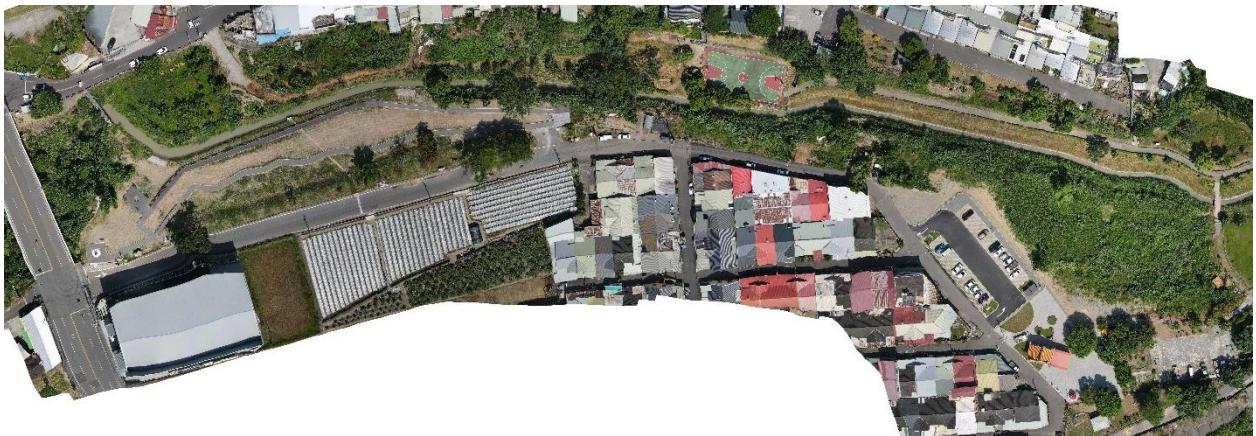
照片 2-3【完工後】

日期：114 年 10 月 08 日 位置：全區

維護管理建議		本計畫於 114 年 2 月開工至 114 年 9 月完工，共回收 8 份每月自主檢查表，完成 3 次抽查，並有一次的機關督導，期間皆無發生生態異常情形。完工後於 114 年 10 月 17 日進行完工覆核，應保全之喬木皆有迴避並保留，雖保全喬木因自然災害造成倒伏與斷枝，但斷枝之喬木其綠葉仍生長茂密，評估其存活狀況良好。生態保育措施皆有落實，新補植之植栽，建議廠商於完工後仍需頻繁養護，確保其存活率。此工程之環境，建議於完工後 1 年進行維護管理階段之檢核。
