公共工程生態檢核自評表

| 工程基本資料 | 計畫及工程名稱 | 老街溪水環境改善計畫-龍潭大池水質改善及水體環境營造計畫 | | 設計單位 | 美商傑明工程顧問(股)台灣分公司 | |

## 附表 C-03 生態專業人員現場勘查紀錄表

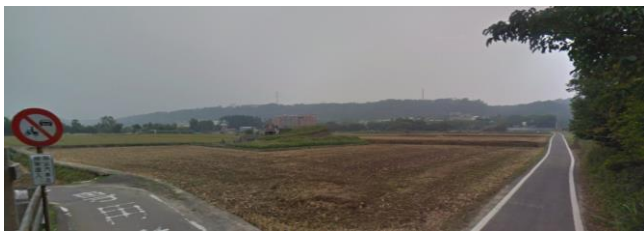
| 108.07.15 礮間處理廠位置 | | | 108.07.15 龍潭大池 | | |

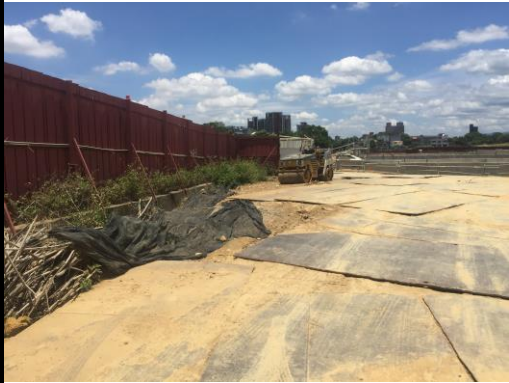
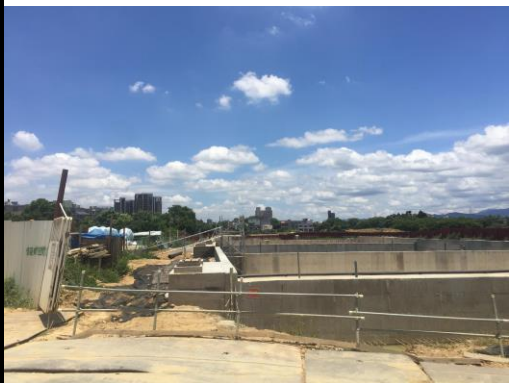
| <p>1.工區物料及裸露地需鋪設防塵布，避免造成汙染。</p> | | | |

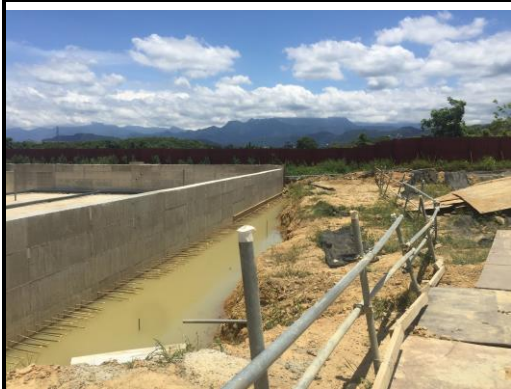
| 2.避免工程廢水流入工區鄰近河流 | | | |

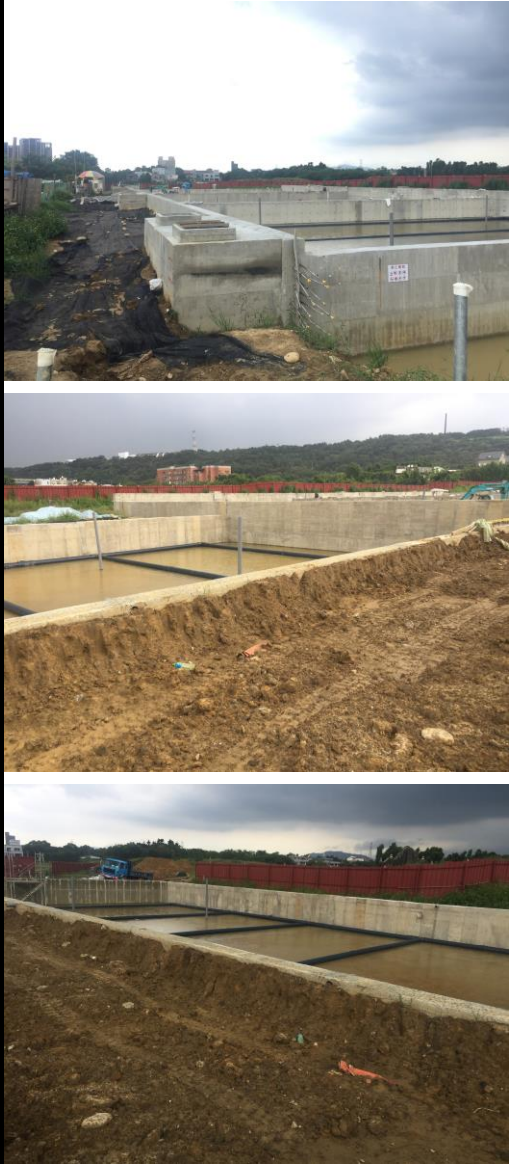
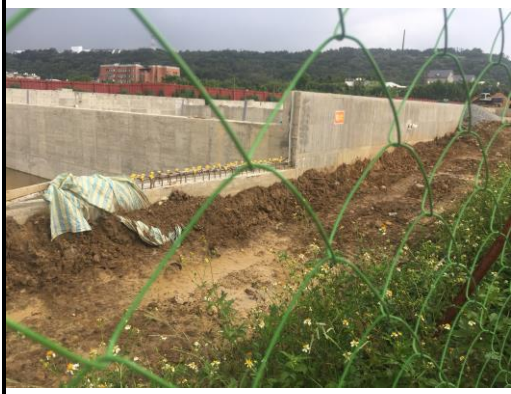
| <p>1. 裸露地需鋪設防塵布，避免造成汙染。</p> | | | |

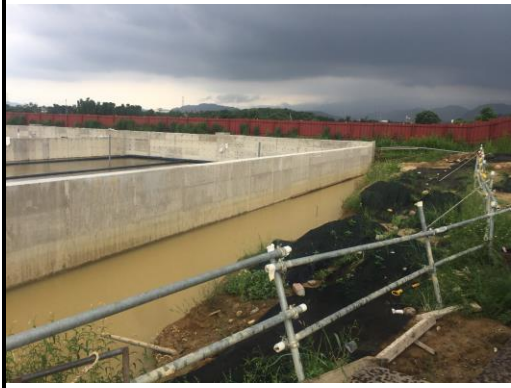
## 2.避免工程廢水流入工區鄰近河流

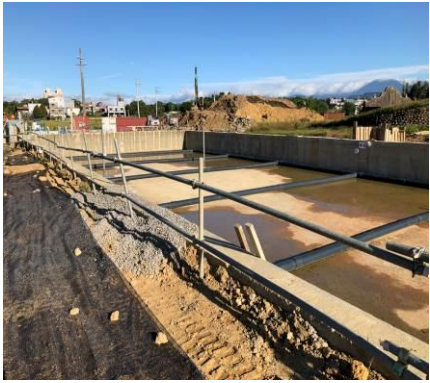
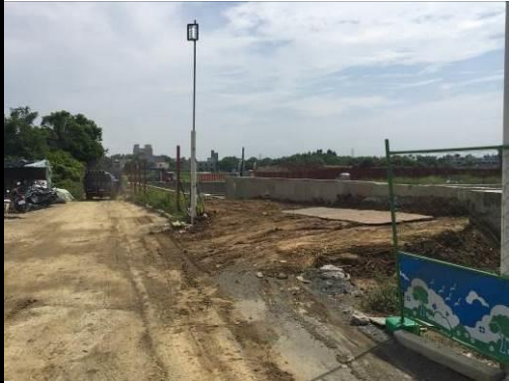
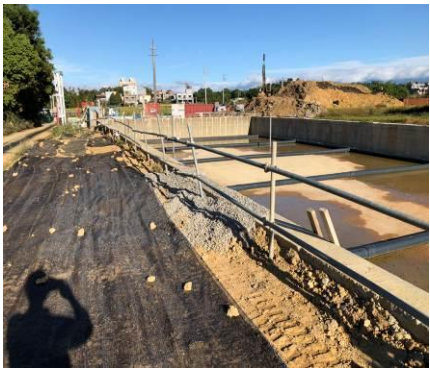
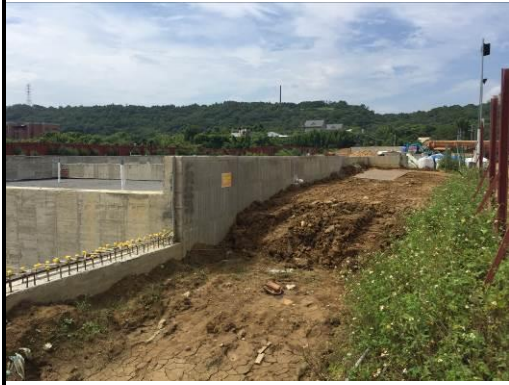
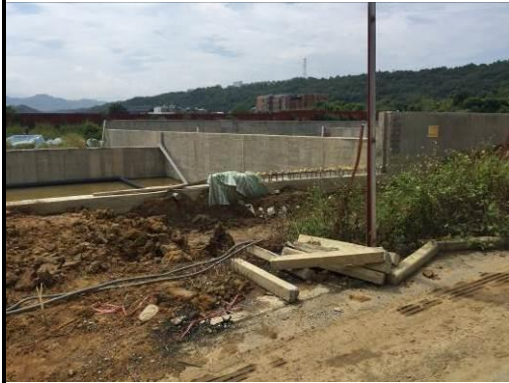
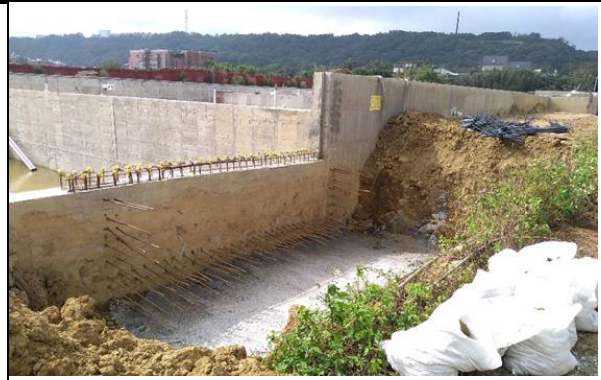
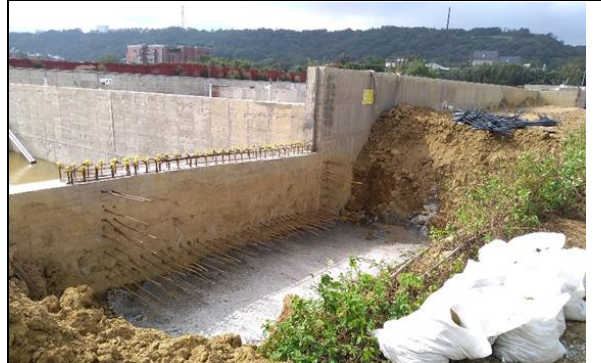
| 1.裸露地需鋪設防塵布，避免造成揚塵及汙染。 | | | |

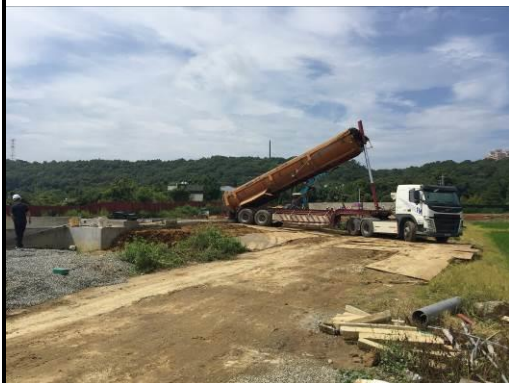
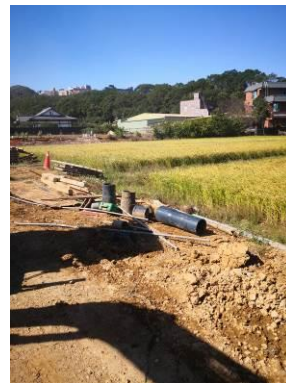
2.施工便道應避免再擴張傷害到旁邊草生地，保持降低環境衝擊。

臨地為私有地範圍，工程施工通道不會再往外擴張。

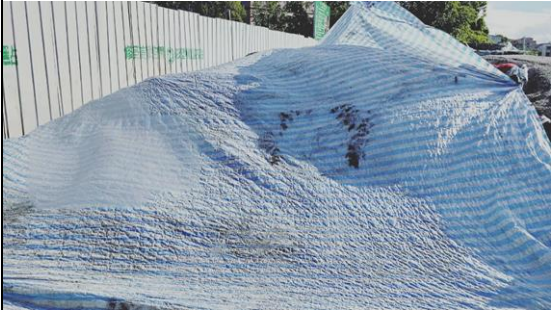
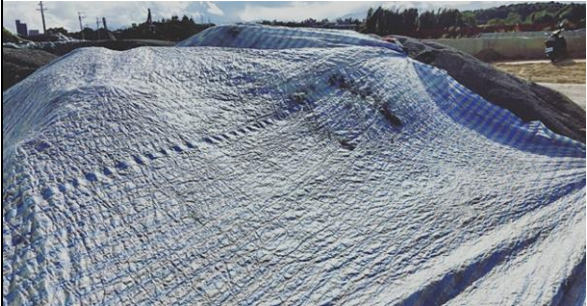
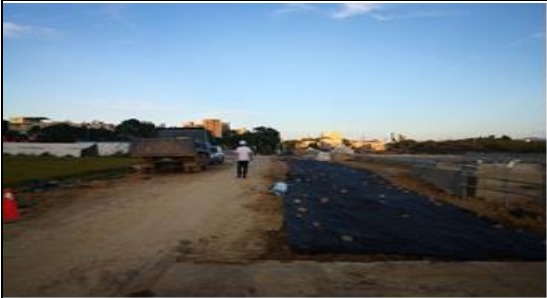
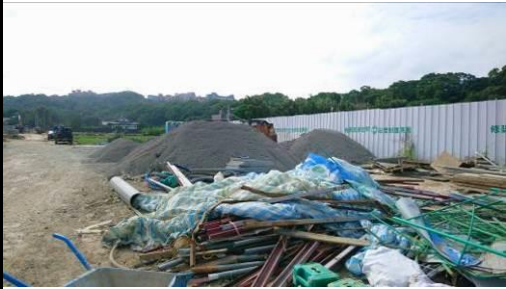
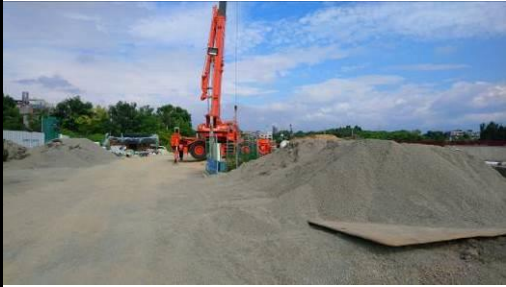
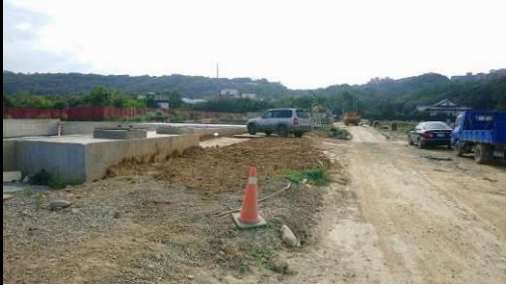
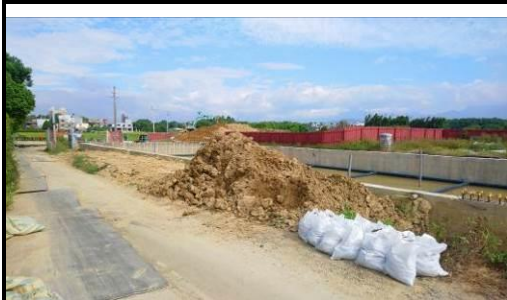
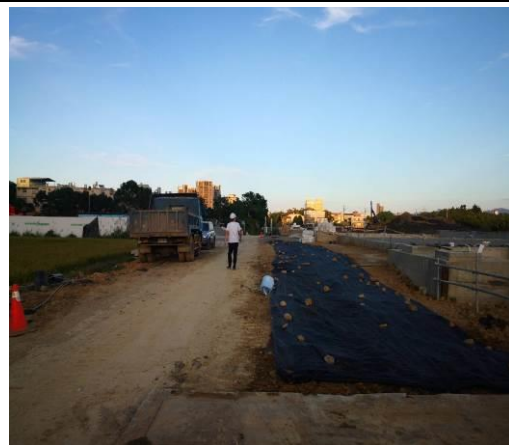
| 1.裸露地需鋪設防塵布、工程廢材應收拾乾淨，避免造成揚塵及汙染。 | | | |

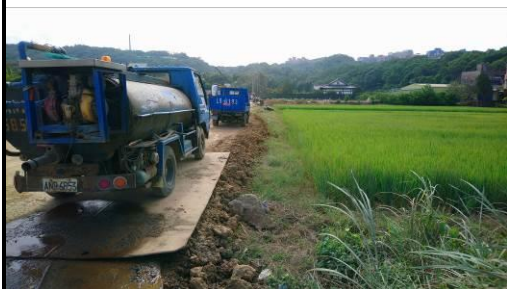
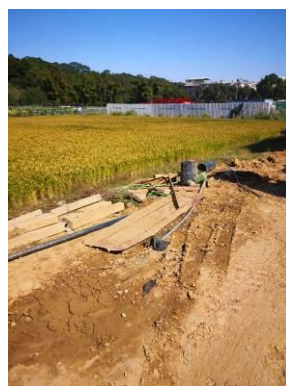
2.施工便道應避免再擴張傷害到旁邊草生地，保持降低環境衝擊。

臨地為私有地範圍，工程施工通道不會再往外擴張。

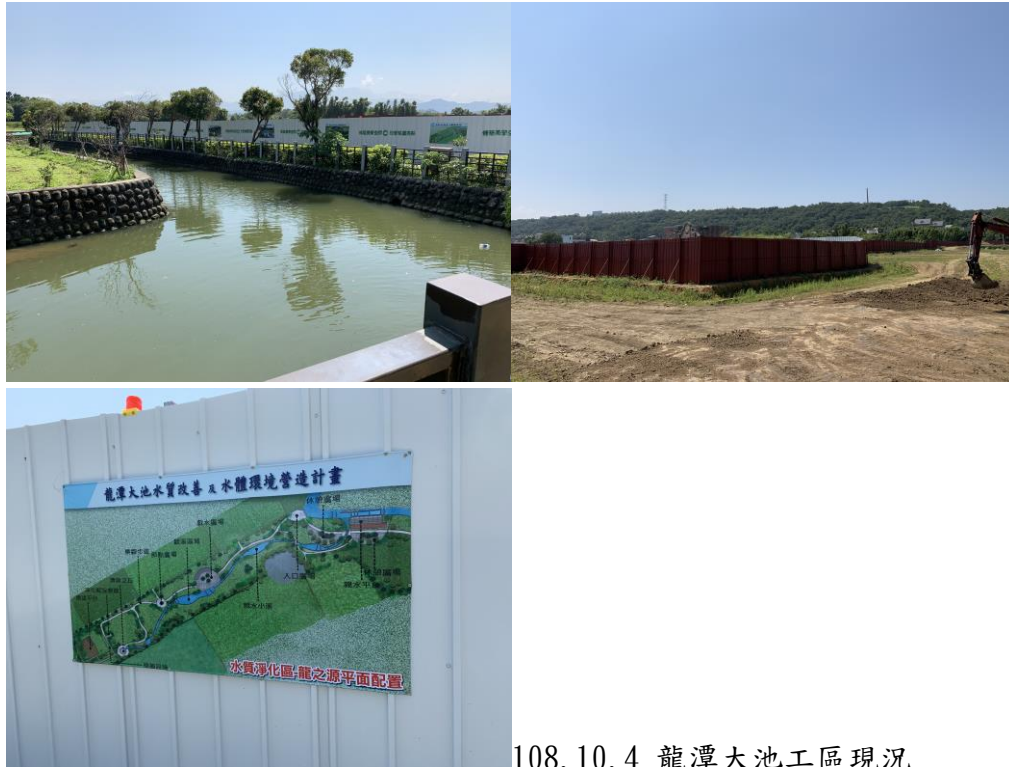
108.10.4 龍潭大池工區現況

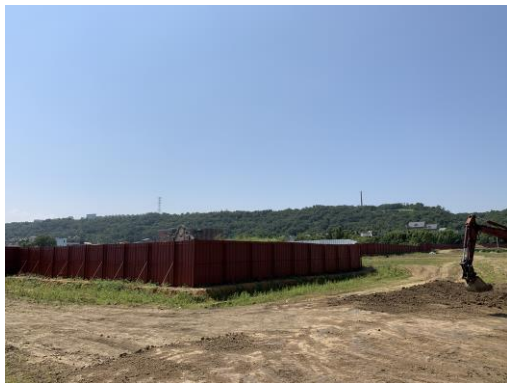
工程施作應避免過度開挖影響工區後方林地

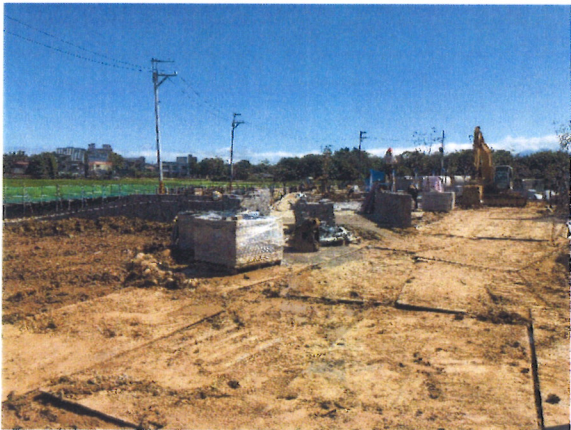
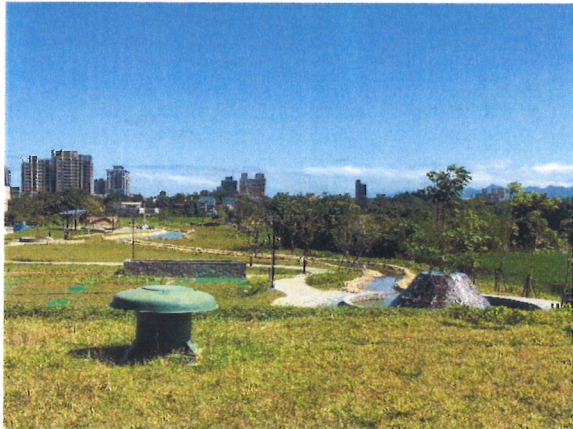
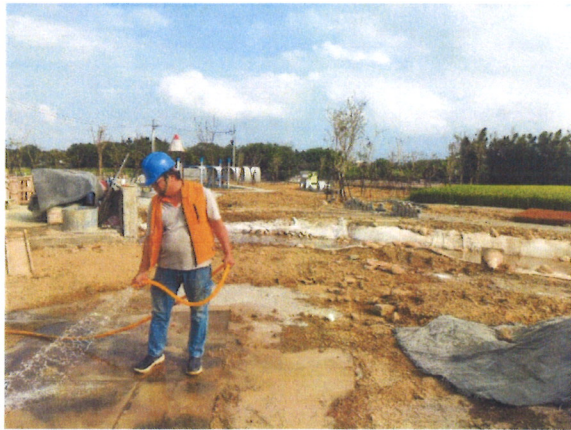
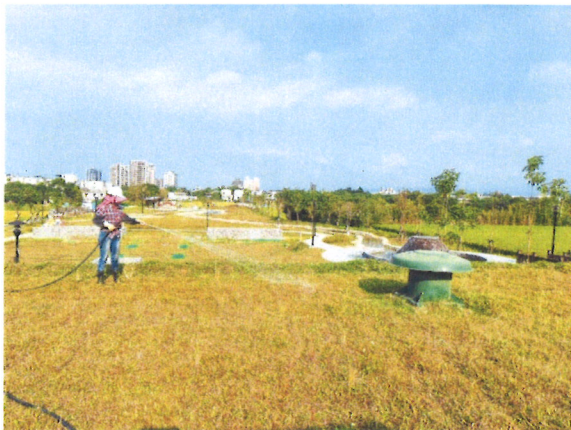
| <p>1. 工區內裸露地區建議以防塵網覆蓋或是灑水，以免塵土揚，汙染周遭環境。</p> <p>2. 淨水機房與部分景觀區域已完工，新植植生需注意維護並定期澆灌避免植無枯萎死亡。</p> | | <p>工地不定期灑水避免塵土揚。</p> <p>每日早晚皆有工人持續灑水澆灌避免植栽乾枯死亡。</p> | |

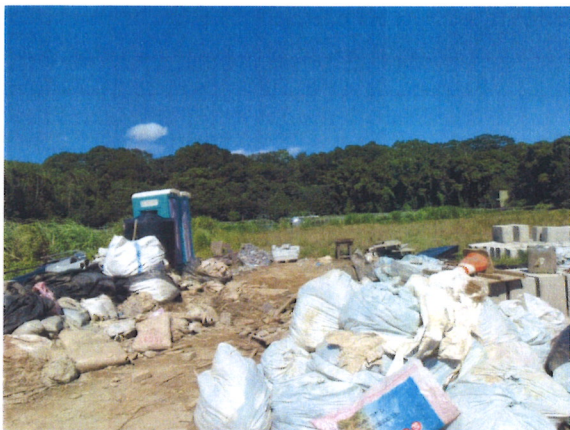
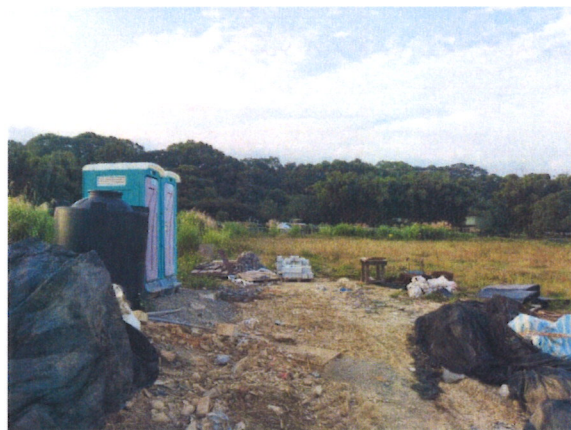
3. 工區內垃圾及廢棄物請定時清理請勿長期堆放，避免被風吹走或被插土掩埋造成汙染。

工區內垃圾已清運、剩於材料及廢棄物已蓋上黑網避免被風吹走。

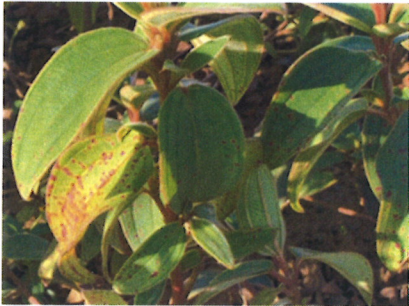
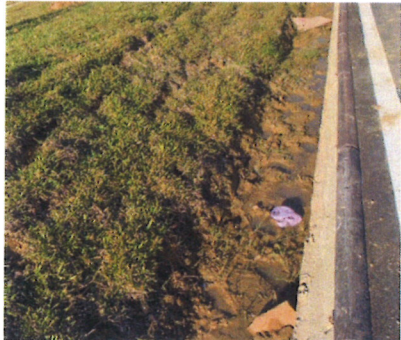
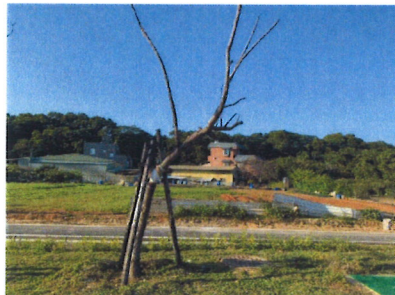
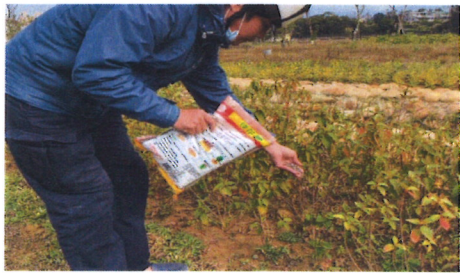
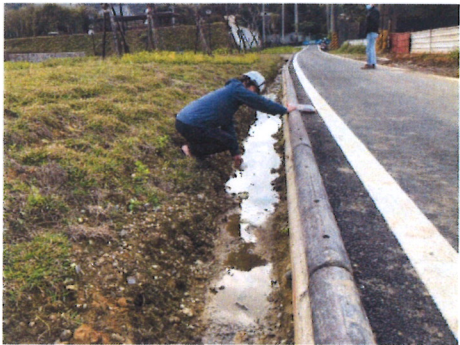
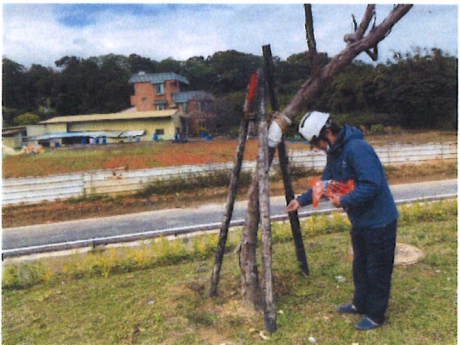
| 勘查日期 | 110/12/03 | 填表日期 | 110/12/03 |
|---|---|---|---|
| <p>1. 野牡丹老葉出現褐斑病徵，初步判斷非生物性病害影響，應為植株生理性問題，需注意施肥情形。</p> <p>2. 植栽周圍及工程溝渠有零星廢棄物，需注意周遭整潔，避免影響植株生長及鳥類誤食。</p> <p>3. 迎風面樹木韌皮部龜裂且生長情形不佳，建議適當增施有機肥，提高樹木抗逆性。</p> | | <p>1. 現場已撒肥有機肥料。</p> <p>2. 已派員清潔、現場垃圾清除。</p> <p>3. 現場已撒肥有機肥料。</p> | |
