經濟部水利署 施工階段生態檢核評析表

工程主辦機關	彰化縣政府	提交日期	民國 114 年 12 月 23 日
工程名稱	芳苑濕地紅樹林海空步道暨其週邊整體環境改善(第二期)		
生態檢核團隊 (工程主辦機關方)	逢甲大學	施工廠商	九牧營造有限公司
監造單位	黎明工程顧問股份有限公司	生態檢核團隊 (施工廠商方)	尚水科技有限公司

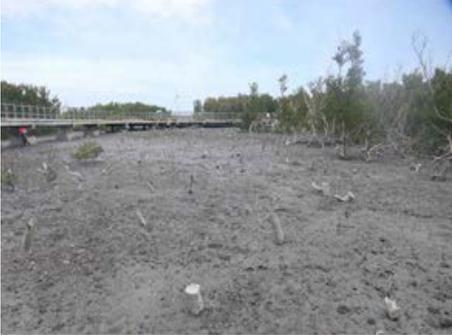
<p>日期：113 年 11 月 4 日 位置：海空步道內側 概述：紅樹林已試辦人工移除區域</p>

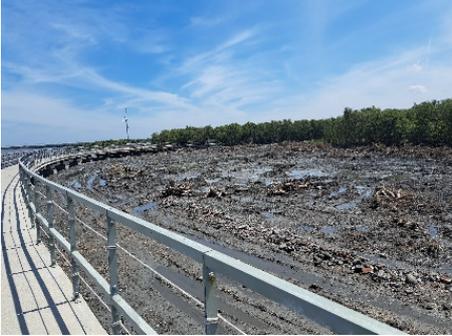
<p>日期：114 年 6 月 20 日 位置：海空步道內側 概述：紅樹林疏伐施作中</p>

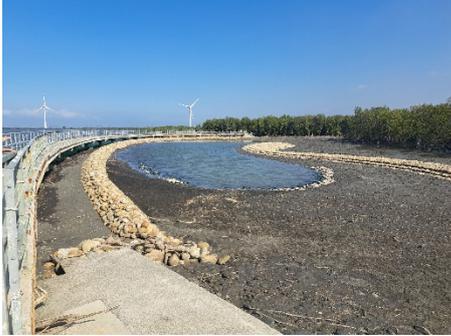
<p>日期：114 年 11 月 17 日 位置：海空步道內側 概述：紅樹林疏伐完畢，潮池建置完成</p>
棲地 2【施工前】	棲地 2【施工中】	棲地 2【完工後】

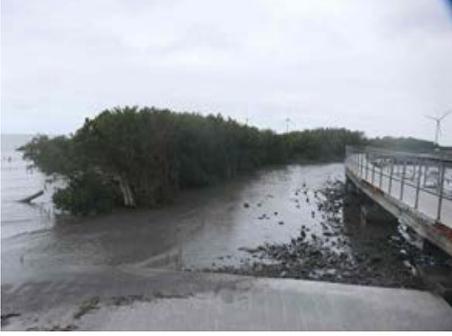
<p>日期：113 年 11 月 4 日 位置：海空步道外側 概述：步道外側擬移除紅樹林區域</p>

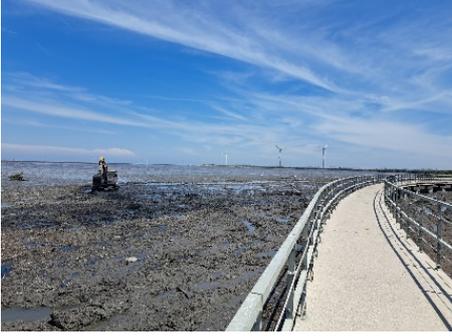
<p>日期：114 年 6 月 20 日 位置：海空步道外側 概述：紅樹林疏伐施作中</p>

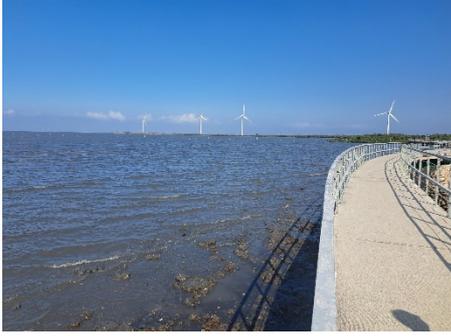
<p>日期：114 年 11 月 17 日 位置：海空步道外側 概述：紅樹林疏伐完畢，潮池建置完成</p>

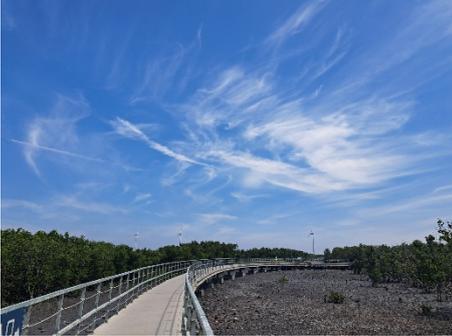
<p>拍照日期：114 年 5 月 19 日 拍照位置：海空步道內、外側 概述說明：步道內外側紅樹林生長茂密</p>

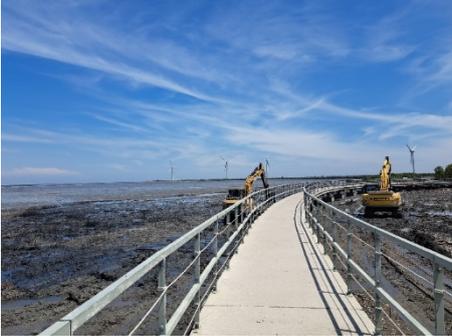
<p>拍照日期：114 年 6 月 20 日 拍照位置：海空步道內、外側 概述說明：機具作動時，緩慢擾動蟹洞，且每次間隔 30~60 秒</p>

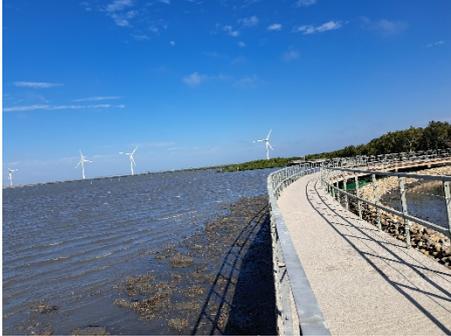
<p>拍照日期：114 年 12 月 17 日 拍照位置：海空步道內、外側 概述說明：施工完畢，肉眼可見蟹類與魚類棲息於此步道內外側</p>

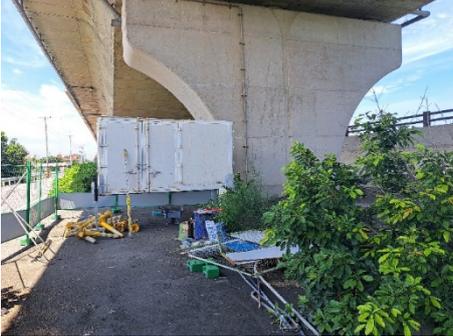
<p>拍照日期：114年6月20日 拍照位置：台61高架橋下 概述說明：工程產生垃圾，每日回收至垃圾桶區統一丟棄</p>

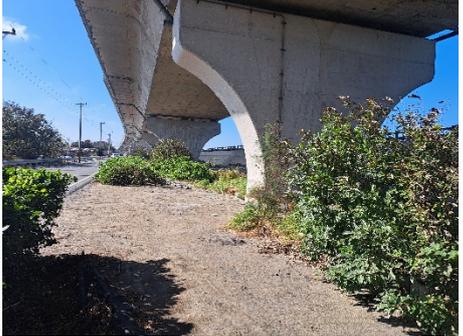
<p>拍照日期：114年12月17日 拍照位置：台61高架橋下 概述說明：工程產生之垃圾與民生廢棄物皆已清除</p>
生態保育措施 3【施工前】	生態保育措施 3【施工中】	生態保育措施 3【完工後】

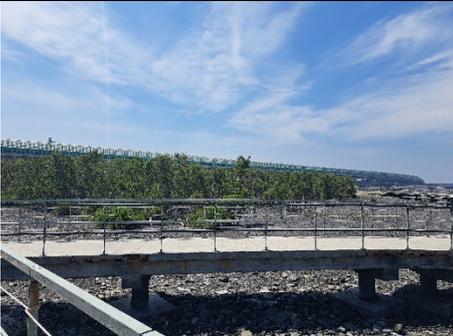
<p>拍照日期：114年5月19日 拍照位置：海空步道內側 概述說明：步道內側紅樹林生長茂密</p>

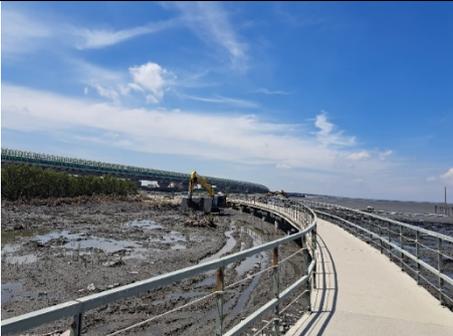
<p>拍照日期：114年6月20日 拍照位置：海空步道內側 概述說明：於08:00~17:00施工</p>

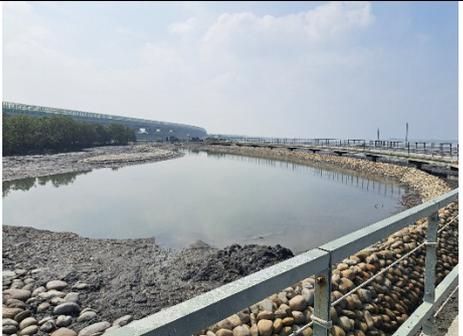
<p>拍照日期：114年12月17日 拍照位置：海空步道內側 概述說明：施工完畢，肉眼可見蟹類與魚類棲息於此潮池</p>
生態保育措施 4【施工前】	生態保育措施 4【施工中】	生態保育措施 4【完工後】

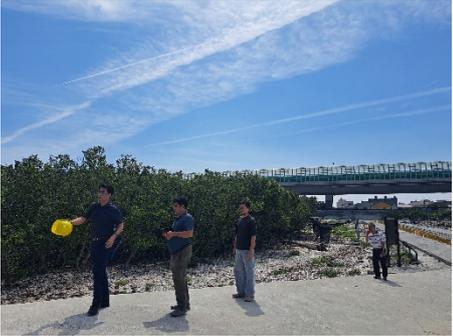
<p>拍照日期：114年5月19日 拍照位置：海牛步道 概述說明：既有道路現勘</p>

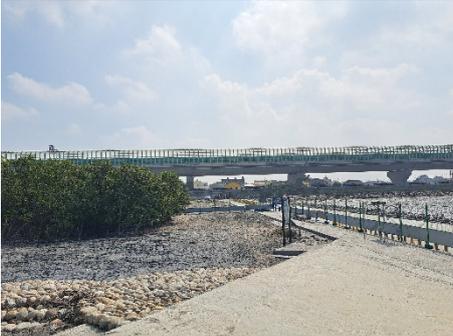
<p>拍照日期：114年10月20日 拍照位置：海牛步道 概述說明：施工便道使用既有道路</p>

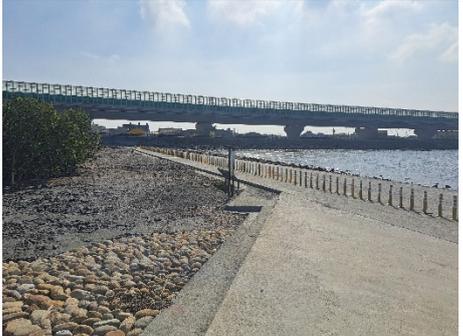
<p>拍照日期：114年11月17日 拍照位置： 概述說明：無新闢施工便道</p>
生態保育措施 5【施工前】	生態保育措施 5【施工中】	生態保育措施 5【完工後】

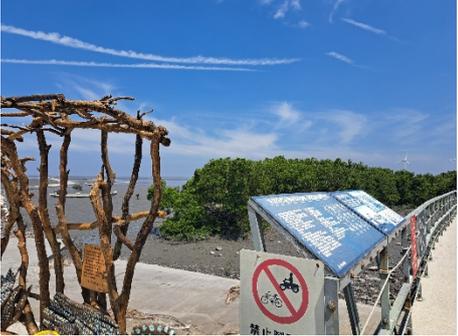
<p>拍照日期：114年5月19日 拍照位置：海空步道入口 概述說明：舊版解說牌</p>

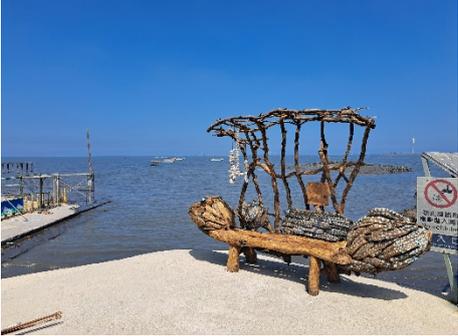
<p>拍照日期：114年8月22日 拍照位置：海空步道入口 概述說明：解說牌尚未安裝</p>

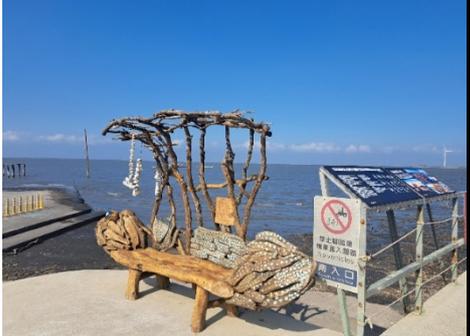
<p>拍照日期：114年11月17日 拍照位置：海空步道入口 概述說明：解說牌已安裝完成</p>

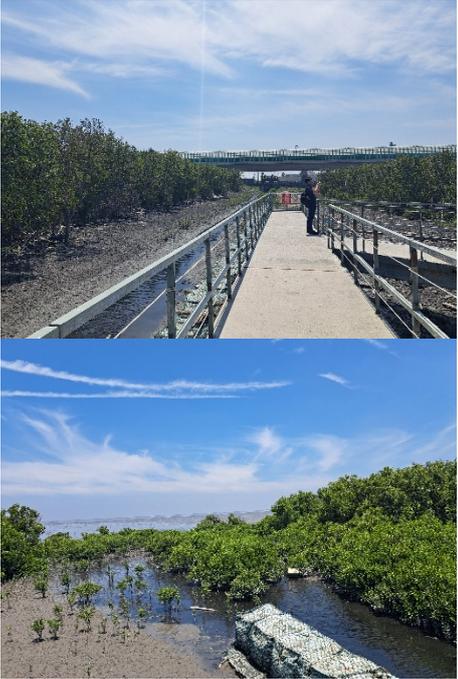
<p>拍照日期：114年5月16日 拍照位置：海空步道外側北界排水 保全對象現況說明：該區發現零星台灣早招潮與多種濕地生物，生物多樣性高</p>

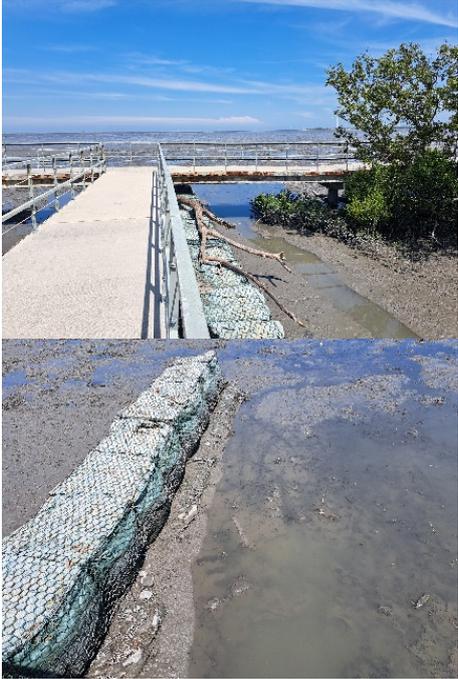
<p>日期：114年6月20日 拍照位置：海空步道外側北界排水 保全對象現況說明：步道外側紅樹林已疏伐，惟明顯可見招潮蟹與彈塗魚棲息於此，棲地生態恢復中。</p>

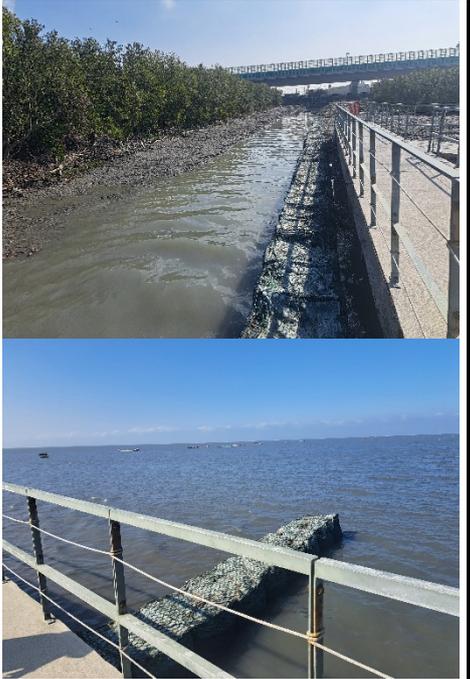
<p>拍照日期：114年11月17日 拍照位置：海空步道外側北界排水 保全對象現況說明：步道外側紅樹林已疏伐，惟記錄當日漲潮，僅見部分魚類棲息於此，未明顯見底棲類活動。</p>

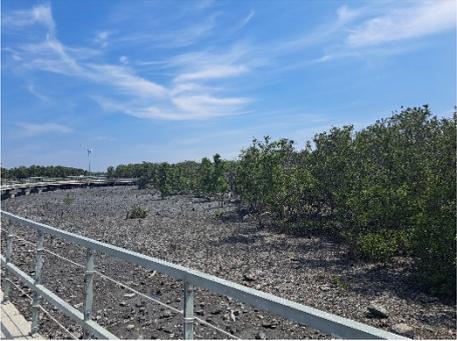
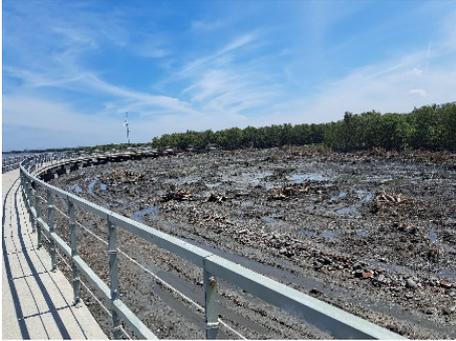
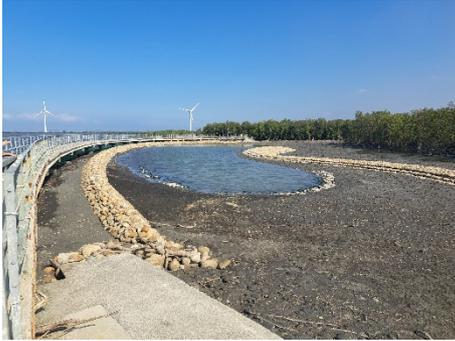
<p>拍照位置：海空步道內側 保全對象現況說明：該區發現零星多種濕地生物，生物多樣性高。</p>	<p>拍照位置：海空步道內側 保全對象現況說明：步道內側紅樹林已疏伐，惟記錄當日漲潮，僅見部分魚類棲息於此，未明顯見底棲類活動。</p>	<p>拍照位置：海空步道內側 保全對象現況說明：潮池以建置完成，潮池內生物種類與前期相比，大彈塗魚數量明顯可見增加。</p>

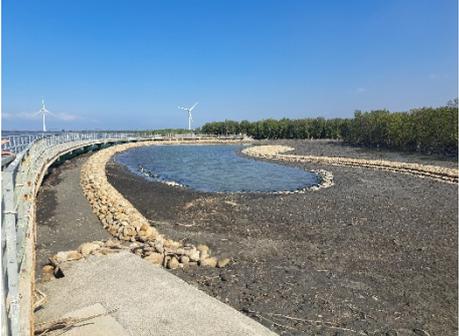
項目	狀況摘要	列入追蹤	照片(拍照日期、位置)	
生態保育措施	減輕：後續若因潮池淤積需移除潮池內之淤沙，避免以大型機具進行清淤。	潮池於 114.11 月建置完成，待後續觀察淤積狀況。	<input checked="" type="checkbox"/> 是 <input type="checkbox"/> 否

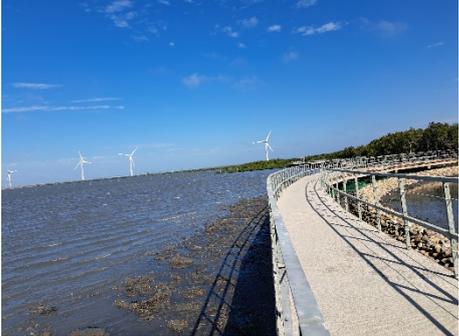
日期：114 年 11 月 17 日 位置：海空步道內側
	減輕：潮池區施工開挖時，若遇明顯蟹洞，應先予以慢挖擾動，每次挖掘間隔 30~60 秒，讓洞中蟹類能順利逃至旁邊安全處。	確實慢挖擾動使蟹類趁機逃離受影響區域。	<input type="checkbox"/> 是 <input checked="" type="checkbox"/> 否
