# 第十八章 南港溪溪北一號堤段環境營造工程 -維護管理階段

## 18.1 工程基本資料

## 18.2 現場勘查

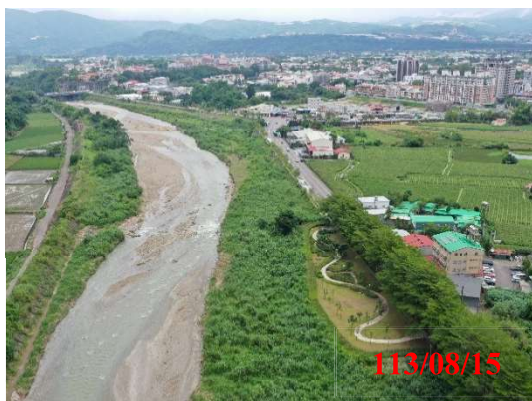
本計畫於民國 113 年 8 月進行現地勘查，工程竣工距今約經過 1 年 9 個月，主要勘查重點為現況棲地環境與環境綠美化相關措施目前維護情形。水域經歷凱米颱風風災後(7 月底)，沖刷兩側灘地部分植被，露出了大量的河床礫石，河道兩側地貌更為乾燥，目前河道流況較不穩定，呈現辮狀水流狀態；環境綠美化區域設有澆灌措施，且景觀植物有人為維護痕跡。環境現況如圖 18-3 所示。

南港溪溪北一號堤段堤前現況

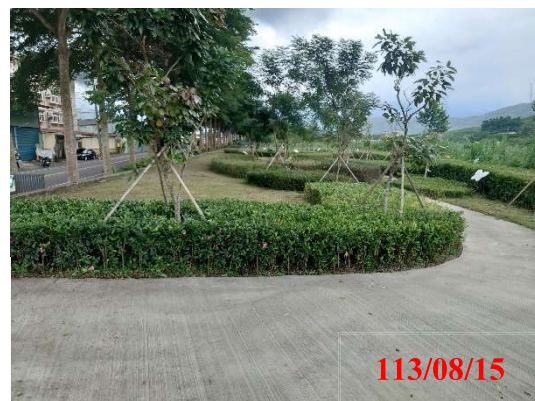
環境綠美化現況
