本案依據「113-114年第八河川分署轄區生態檢核及民眾參與委託服務案(開口合約)」契約辦理,依行政院公共工程委員會與經濟部水利署規定辦理,以及 112 年頒布之「經濟部水利署河川、區域排水及海岸工程生態檢核參考手冊」指引,延續前階段生態檢核作業成果,持續針對「卑南溪廣原河段基礎改善工程」執行工程施工階段生態檢核作業。

圖 1-1 工程地理位置

卑南溪廣原河段基礎改善工程 施工階段生態檢核成果報告

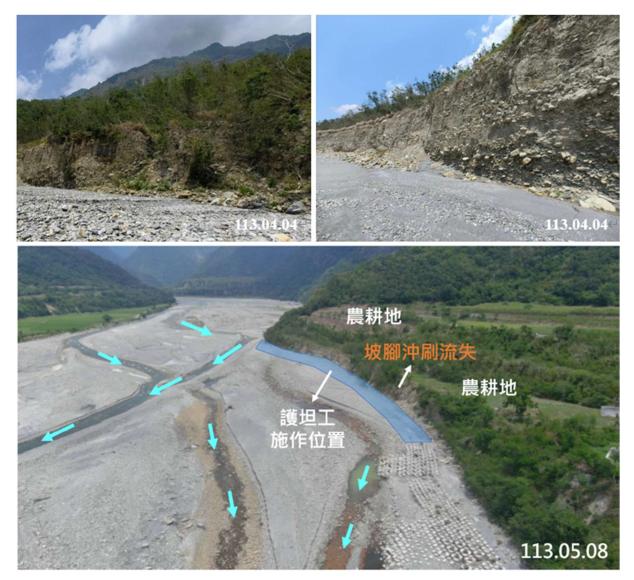
圖 2-1 工程計畫核定階段-環境概況

本案於工程計畫核定階段,於 113 年 4 月 4 日曾辦理現地勘查, 紀錄生態環境現況。本河段河岸河床底質以礫石、卵石為主,有水流 經過之痕跡,但無地面水流;河道內紀錄有臺灣野豬之足印,以及臺 灣獼猴之殘骸,因本處鄰近淺山次生林與原始林,可能有淺山哺乳類 棲息,並經由本處至河道內飲水或覓食,同時亦紀錄有犬之足印,推 測可能有遊蕩犬頻繁於河道內活動。河岸坡面為鬆散之土砂及卵石組 成,坡腳有水流侵蝕崩落之現象,影響上方農耕地之安全,上方農耕 地邊緣植被主要為先驅喬灌木形成之次生林,以銀合歡、構樹、羅氏 鹽膚木等為主。另於同年 5 月 30 日補充調查,紀錄有約 50 隻三級保 育鳥類燕鴴於本河段活動,本處高灘砂礫地為燕鴴偏好之繁殖育雛地,

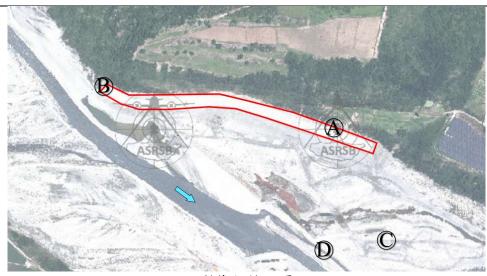
圖 2-5 施工中環境概況紀錄(1)

位置:護坦施作區域下游處,如上圖之A。 說明:河岸護坦施作處已無水流,呈裸露 狀態,施工單位利用該範圍之裸露灘地做 為施工便道。

位置:護坦施作區域上游處,如上圖之B。 說明:河岸上方之既有闊葉林植被,仍維持 良好,本處河岸記錄有台灣野豬之足跡。

位置:塊石篩選區,如上圖之〇。 說明:本工區下游塊石篩選區域,篩選之 塊石暫置於高灘地,後續運送至護坦施作 區利用。

位置:塊石篩選區導水路,如上圖之①。 說明:塊石篩選區執行導水路措施,避免水 路阻斷。

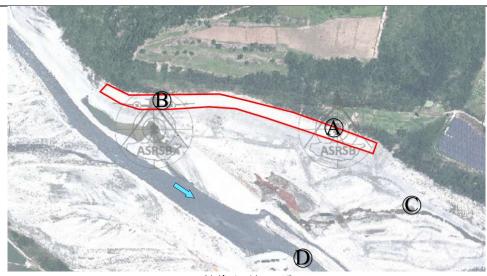
圖 2-6 施工中環境概況紀錄(2)

位置:護坦施作區域下游處,如上圖之A。 說明:河岸護坦施作處已無水流,呈裸露 狀態,施工單位利用該範圍之裸露灘地做 為施工便道,河岸上方闊葉林植被完好

位置:護坦施作區域上游處,如上圖之图。 說明:河岸上方之既有闊葉林植被,仍維 持良好。

位置:工區下游施工便道,如上圖之〇。 說明:工區下游處利用既有丁壩前方之裸 露灘地做為施工便道,河岸植被未受影響。 114.04.06

位置:工區河段辮狀流路,如上圖之①。 說明:本河段主流路經河心處流過,流向 關山圳進水口,塊石篩選區之次流路則執 行導水路措施,避免水路阻斷。

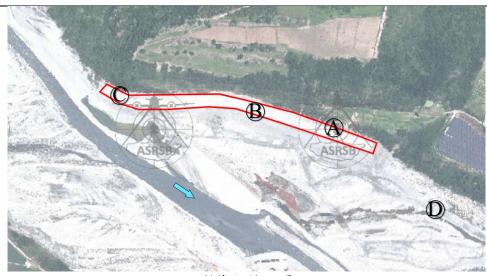
圖 2-7 施工中環境概況紀錄(3)

位置:護坦施作區域下游處,如上圖之A。 說明:本段河岸上方為農耕地,且有一處 明顯之崩塌地,可能為淺山闊葉林哺乳類 動物移動至河道內覓食飲水之路徑。

位置:護坦施作區域中游處,如上圖之®。 說明:本段河岸為峭壁環境,上方為闊葉 林植被,未受本工程影響。

位置:護坦施作區域中游處,如上圖之〇。 說明:本處河岸闊葉林植被密度較高,植 被未受工程影響。 加置:下游處塊石篩選區,如上圖之**②**。 說明:塊石篩選區之次流路執行導水路措施,避免水路阻斷。

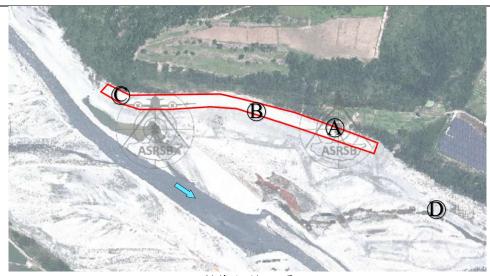
圖 2-8 施工中環境概況紀錄(4)

位置:護坦施作區域下游處,如上圖之A。 說明:本段河岸崩塌地可能為淺山闊葉林 哺乳類動物移動至河道之路徑,故本工程 於蛇籠及崩塌山壁銜接處鋪設塊石降低落 差。

位置:護坦施作區域中游處,如上圖之®。 說明:本段河岸為峭壁環境,上方為闊葉 林植被,未受本工程影響。

位置:護坦施作區域中游處,如上圖之◎。 說明:本處河岸已開始佈設異型塊,河岸 上方闊葉林植被未受工程影響。 114.05.15

位置:下游處塊石篩選區,如上圖之①。 說明:塊石篩選區之次流路執行導水路措施,避免水路阻斷。

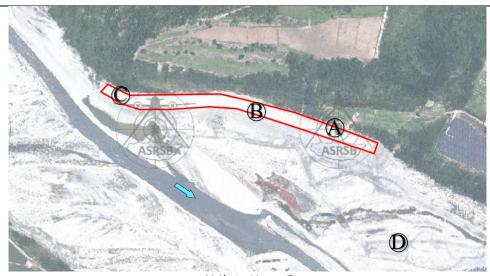
圖 2-9 完工後環境概況紀錄

位置:護坦施作區域下游處,如上圖之A。 說明:本段河岸已布設異型塊,石籠及崩 塌山壁銜接處鋪設塊石降低落差。

位置:護坦施作區域中游處,如上圖之®。 說明:本段河岸已布設異型塊,上方為闊 葉林植被,未受本工程影響。

位置:護坦施作區域中游處,如上圖之◎。 說明:本處河岸已佈設異型塊,河岸上方 闊葉林植被未受工程影響。

位置:下游處塊石篩選區,如上圖之①。 說明:本工區下游塊石篩選區水路維持暢 通,未受阻斷。

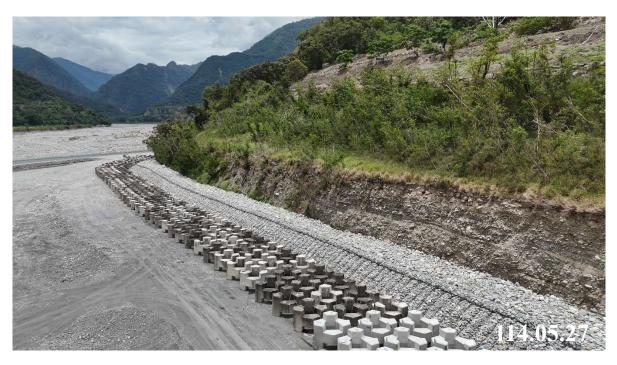
圖 2-10 本河段河岸上方為闊葉林植被

於歷次現勘發現,本河段河岸為闊葉林植被(如**圖2-10**),主要為先驅植被如銀合歡、構樹、羅氏鹽膚木、大黍等。

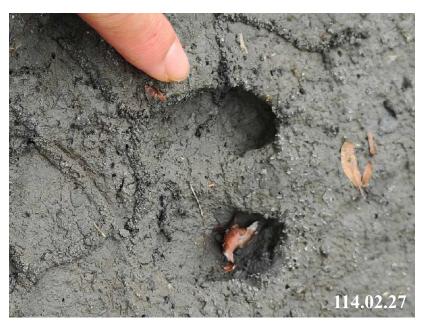
圖 2-11 臺灣野豬足跡

於高灘地常紀錄有白鶺鴒活動,緩水域則記錄小白鷺、花嘴鴨等,及猛禽大冠鷲於遠處淺山上空盤旋,其中於5月期間紀錄有零星燕鴴於本河段上空飛翔;另於本工區上游鄰水處紀錄有台灣野豬之足跡。

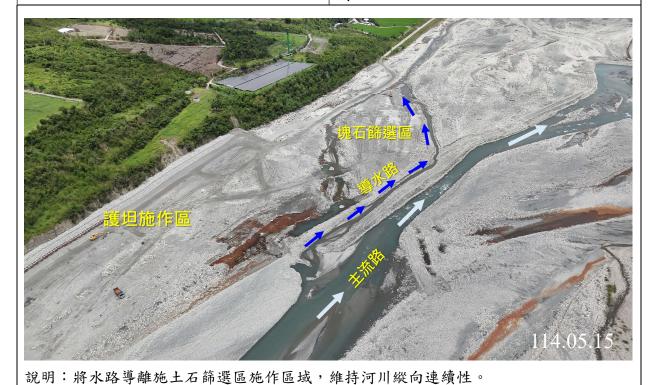
圖 2-12 導水路措施-執行情形

本河段主流路自河心處流過,本工程左岸護坦施作區,於施工期間 已無水流經過,故無需辦理導水路措施,而下游塊石篩選區,因有水量 較小的流路經過,因此本工程施工廠商於施作前,先進行原水路導流, 將水路導離塊石篩選區,並設臨時擋水土堤,使水路遠離工程施作範圍 維,維持河川縱向連續性,避免工程行為造成水質混濁。

水路導流後,水域型態主要為緩流水域,施工期間接水路維持暢通, 未有斷流之情形發生。本措施執行情形影像紀錄詳如圖2-12。

說明:將水路導離施土石篩選區施作區域, 導流後之水路水流平緩,水域棲地型態單 一,以緩流為主。

說明:導水路後,設臨時擋水土堤,維持河 川縱向連續性,並避免工程行為造成水質混 濁。

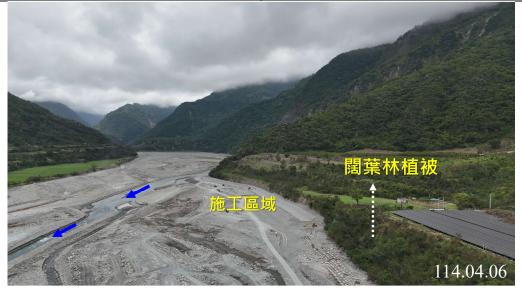
圖 2-13 迴避河岸次生林措施執行情形

說明:施工期間,工區中下游處河岸次生闊葉林植被仍保留完整。

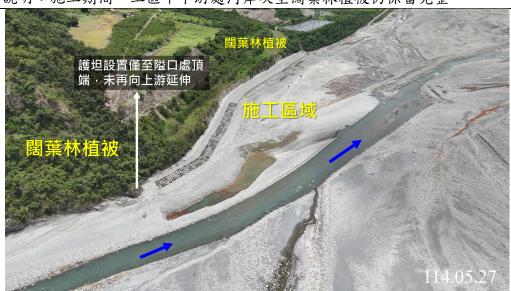
說明:施工期間,工區上游處河岸次生闊葉林植被仍保留完整;此外,護坦設置 長度僅至上游隘口處頂端,未再向上游延伸。

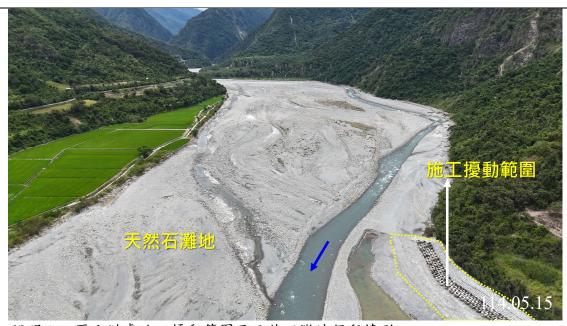
圖2-15 施工擾動範圍及天然石灘地保留情形

依據前期調查紀錄,本河段裸露高灘地曾紀錄有保育類夏候鳥燕 鴴活動,燕鴴偏好利用裸露石灘地繁殖育離,其繁殖期之高峰大約落在每年4~8月,本工程實際工期為1~5月,施工後期與燕鴴繁殖期重疊,無法完全迴避,然本工程施工擾動範圍僅侷限於本河段主流路之左岸,主流路右岸尚保留天然石灘地,可供燕鴴利用。施工擾動範圍及天然石灘地保留情形,如圖2-15。

說明:工區上游處施工擾動範圍及天然石灘地保留情形。

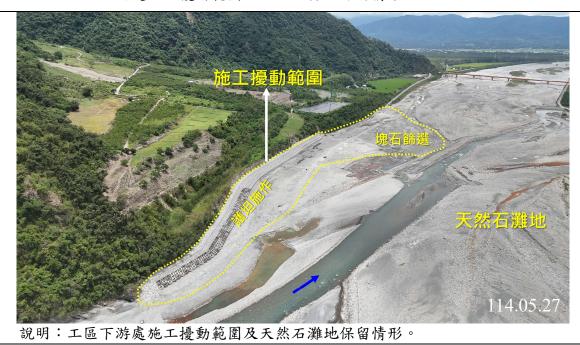
本計畫於施工期間進行觀察,1~4月間現地勘查,尚未紀錄有燕鴴 於本河段活動,於5月期間勘查,則紀錄有零星燕鴴個體於離本工區 尚遠處飛翔,但未於本工區內發現燕鴴或其巢位,推測可能因工區內施 工機具擾動較頻繁,故未進入工區活動,主要於工區外較大面積未受工 程擾動之石灘地活動。

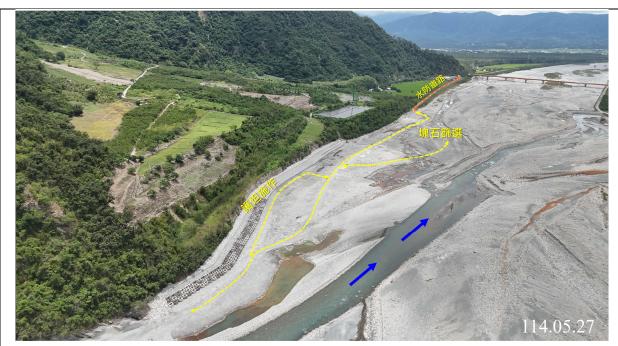
圖2-16 施工便道設置情形

為減輕施工對水域與河岸植被之影響,本工程規劃於河道內沿裸露高灘地設置施工便道,河道外便道則利用既有水防道路。有關本工程施工便道設置情形詳如圖2-16。

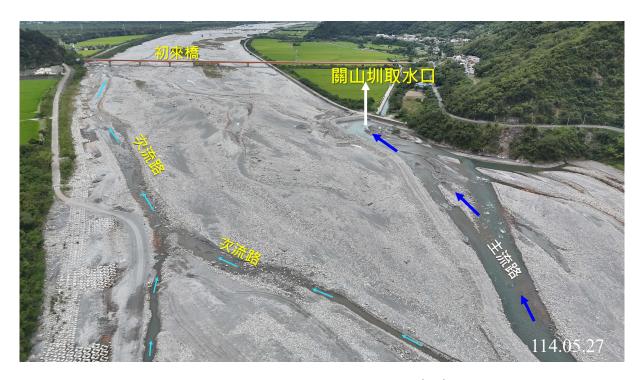
圖2-17 本河段主、次流路分布情形

而此處河段因配合關山圳取水作業,主流路大部分水量流進關山圳取水口,僅存水量較小之次流路流向下游,為本河段重要之生態基流量,故未來本河段若有其他維護管理或治理工程,應確保次流路之水量,並確保其暢通,以避免下游河段乾枯,減輕對水域生物之影響。本處流路狀況如**圖2-17**。
