附表 C-03 施工階段生態專業人員現場勘查紀錄表

□施工前 ■施工中 □完工後

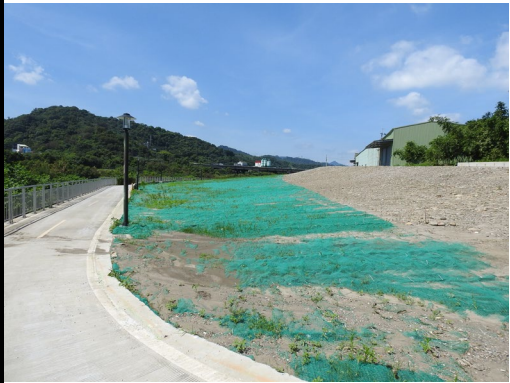
勘查日期	民國 109 年 07 月 24 日	填表日期	民國 109 年 07 月 24 日
紀錄人員	██████	勘查地點	工地現場
人員	單位/職稱	參與勘查事項	
██████	觀察家生態顧問公司/研究員	生態環境紀錄	
現勘意見		處理情形回覆	
提出人員(單位/職稱) ██████		回覆人員(單位/職稱) _	
<p>1.完工大片裸露地建議盡快種植原生種植栽，減低外來種植栽生長的機會。</p>

<p>本工程業已噴植草種，惟近期氣溫屢創新高草籽生長速度較緩，持續追蹤中。</p>
