附表 C-03 生態專業人員現場勘查紀錄表

□施工前 ■施工中 □完工後

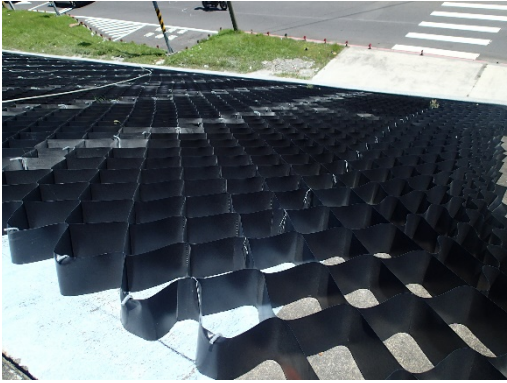
勘查日期	民國 108 年 09 月 02 日	填表日期	民國 108 年 09 月 04 日
紀錄人員	鄭暉	勘查地點	工地現場
人員	單位/職稱	參與勘查事項	
賴冠岑	第十河川局	工程內容說明	
王玠文	觀察家生態顧問公司	工程生態評析、協助執行檢核機制	
鄭暉	觀察家生態顧問公司	工程生態評析、協助執行檢核機制	
現勘意見		處理情形回覆	
提出人員(單位/職稱) <u>                    鄭暉                    </u>		回覆人員(單位/職稱) <u>                    賴冠岑 工程員                    </u>	
<p>1. 護岸掛網土壤請留意高度，至少要填 15 公分高，以利植物根系生長。</p>

<p>1. 本案工程坡面蜂巢式格網設計覆土深度 20 公分以上，並有相關施工抽查表。</p>

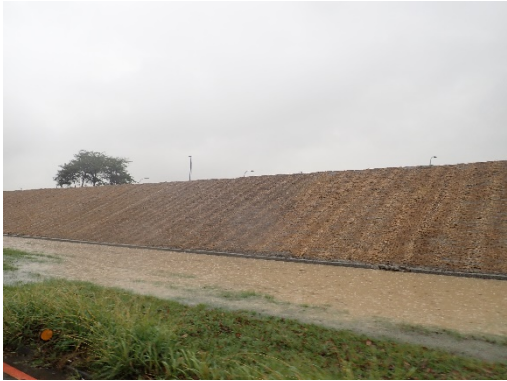
勘查日期	民國 108 年 12 月 05 日	填表日期	民國 108 年 12 月 13 日
紀錄人員	王玠文	勘查地點	工地現場
人員	單位/職稱	參與勘查事項	
王玠文	觀察家生態顧問公司	工程生態評析、協助執行檢核機制	
鄭暉	觀察家生態顧問公司	工程生態評析、協助執行檢核機制	
現勘意見		處理情形回覆	
提出人員(單位/職稱) <u>王玠文</u>		回覆人員(單位/職稱) <u>賴冠岑 工程員</u>	
1. 工程接近尾聲，已有部分植栽已經長出。		1.工程已於 108/11/19 竣工，冬季低溫草種生長速度較緩。
