大漢溪左岸堤防基礎加固防災減災工程(第三標)

附表 C-04 施工階段生態監測紀錄表

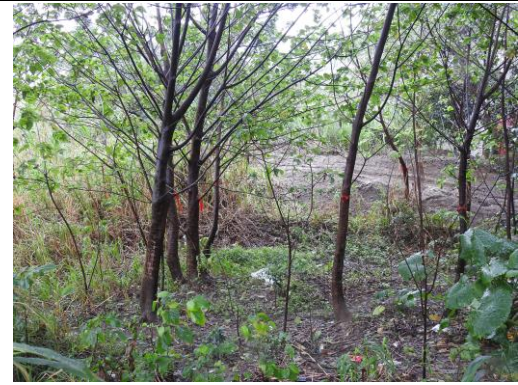
109/12/01 待移植樹木標定

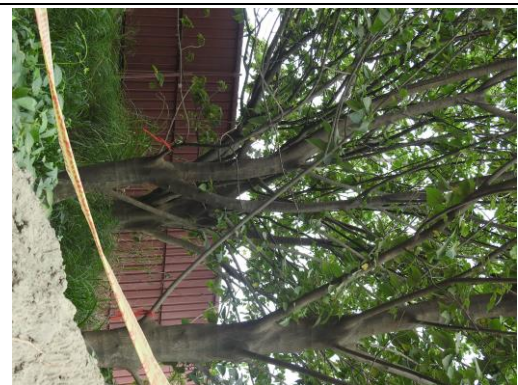
110/04/23 工程起點待移植之橋木原地保留

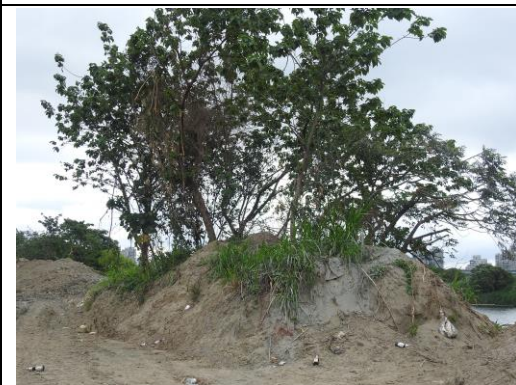
110/04/23 待移植橋木原地保留，內受傷喬木，斷裂處切口需修剪平整

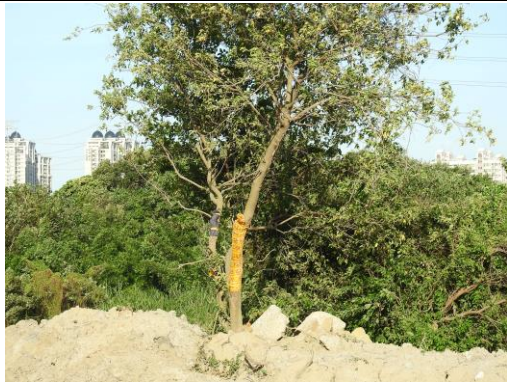
110/06/18 樹木斷裂處修整包覆

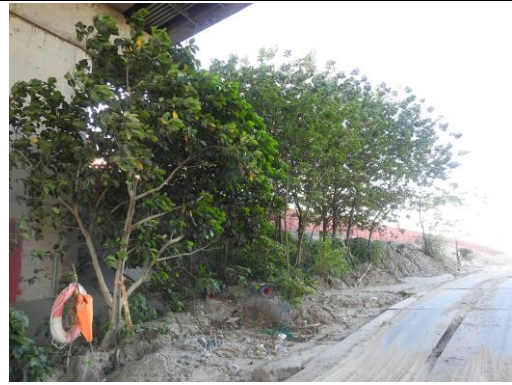
110/06/18 保全目標完整

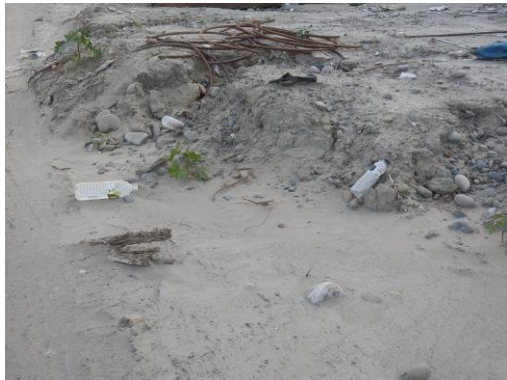
110/06/18 工區範圍內散落少量回收
垃圾

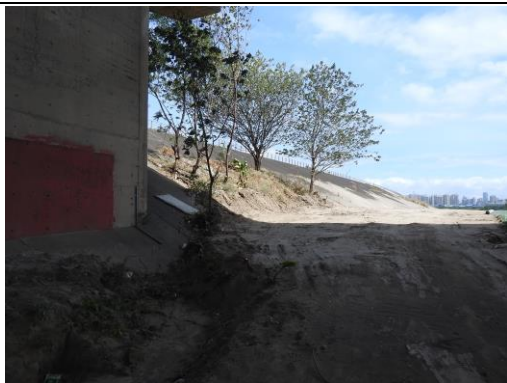
110/10/08 工區內部分保全樹木移植

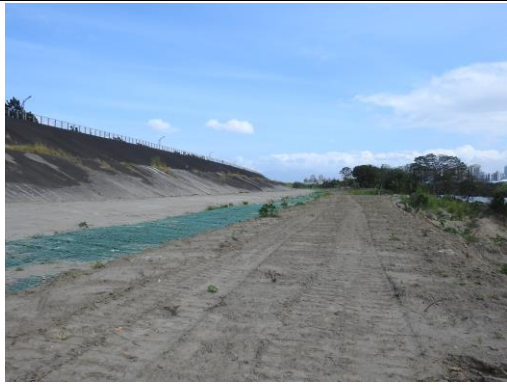
110/10/08 工區內植生自然落種

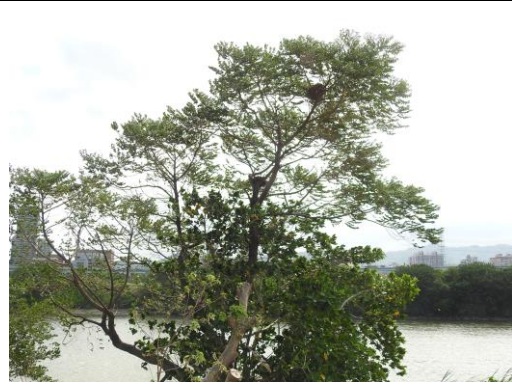
110/10/08 工區內喬木上的鳥巢

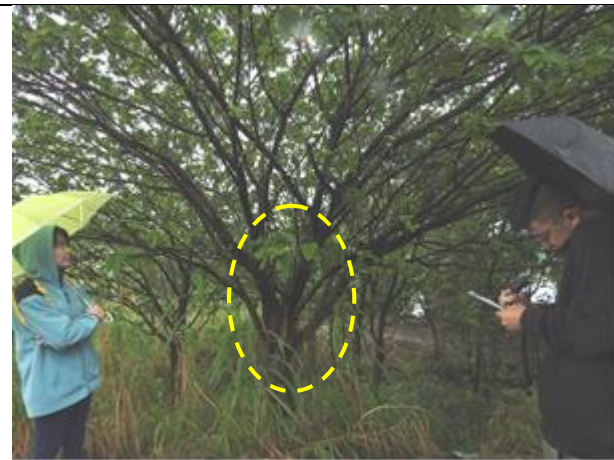
109/12/01 工程起點附近護岸上構樹 (24°58'48.3"N 121°25'47.9"E)

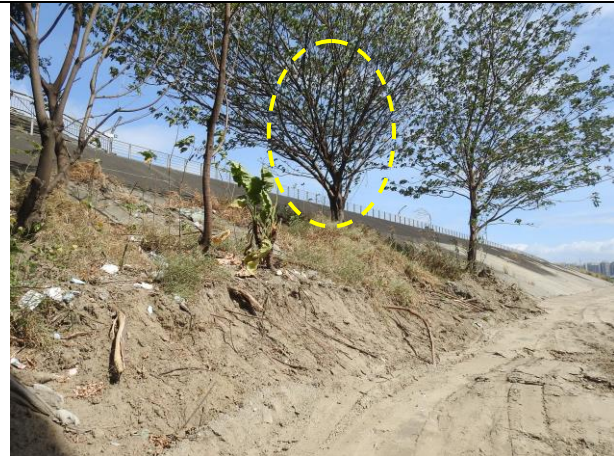
110/10/08 工程起點附近護岸上構樹 (24°58'48.3"N 121°25'47.9"E)
