**附表 C-04 施工階段生態監測紀錄表**

工程名稱 (編號)	大漢溪浮洲橋至鐵路橋河 段防災減災工程(第一期)	填表日期	民國 109 年 05 月 19 日
<p><b>1.生態團隊組成：</b></p> <p>同表 D-03</p>			
<p><b>2.棲地生態資料蒐集：</b></p> <p>同表 D-03</p>			
<p><b>3.生態棲地環境評估：</b></p> <p>同表 D-03</p> <p>棲地環境位於國家及浮洲人工濕地，屬於大漢溪河道範圍。</p> <p>現地狀況水質混濁，夾雜許多土砂，沒辦法看見溪床底質；河床底質包埋度差，代表溪床間未有足夠的孔隙度，無法提供底棲水生生物足夠之空間；水深流速組合普通，分別為深水緩流及淺水緩流，整體而言缺乏急流；湍瀨出現頻率低，幾乎無湍瀨於工程範圍，缺乏大多數水生昆蟲之棲地環境；河道水流狀態為佳，河道水量充沛；堤岸植生分布左岸與右岸皆為人為擾動過的環境，擾動後再長出植被，多為高草地與喬木的組合；河岸植生帶左岸較窄，寬度約為 15 公尺，多為土砂，右岸植生帶超過 100 公尺，分別為草本植被、灌木、喬木、埤塘的組合；此工程需增加河道通洪斷面，溪床寬度會挖除約 30 公尺的寬度，寬度比例約為 1:1.2，屬於良好；兩岸河道旁皆為土砂淤積，與溪床連結落差低，橫向連結性良好</p>

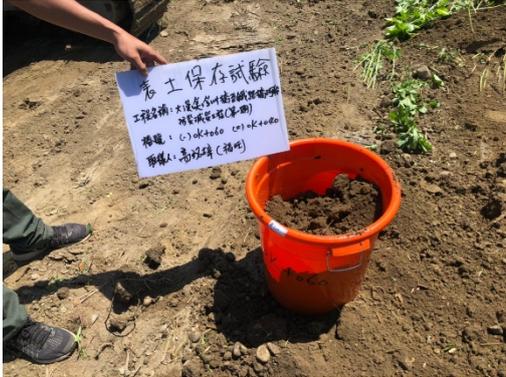
109/09/23 表土保存試驗

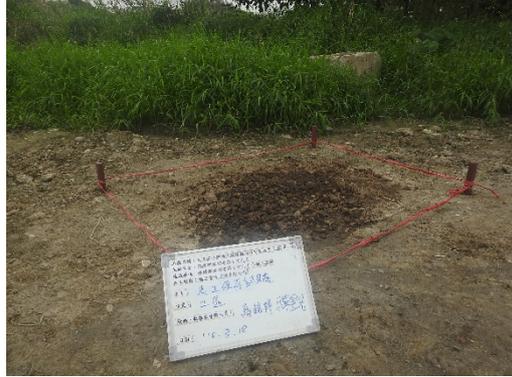
110/03/18 表土保存回填
