臺北市勞動檢查處

# 單元三：職災案例及權益須知

# 職業災害實例探討

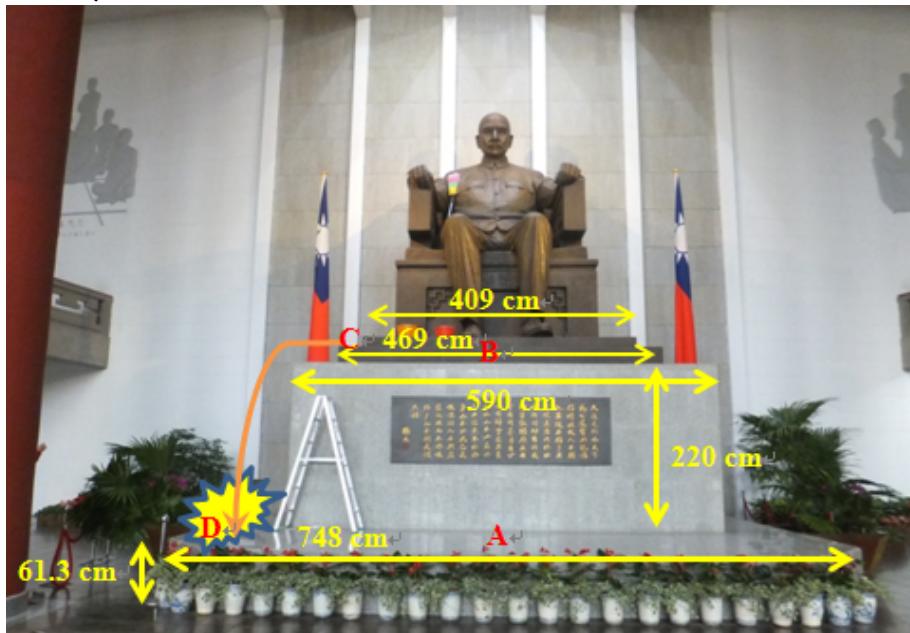
災害現場示意圖

罹災者墜落位置

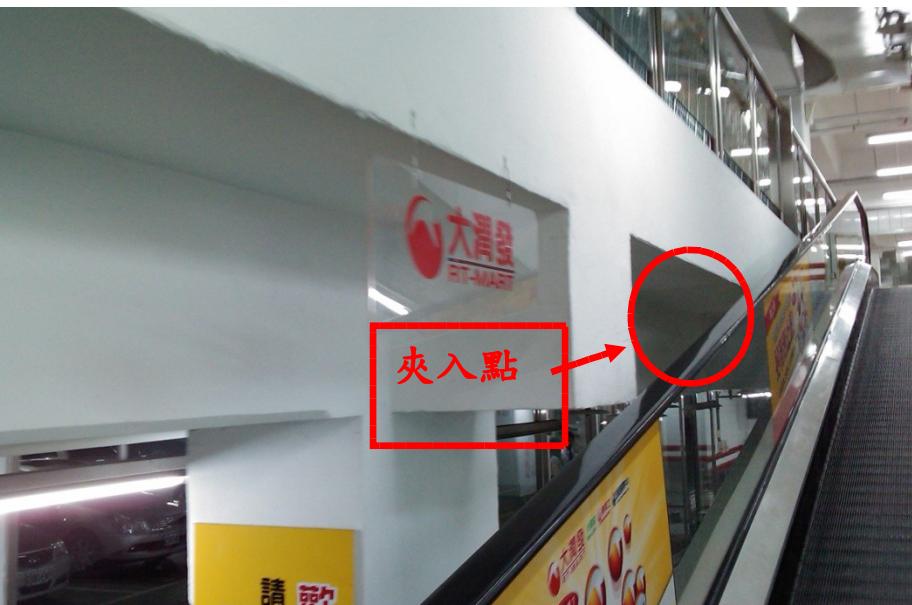
勞工發生職災地點

人員搭乘電扶梯時，頭手伸出電扶梯外側（電扶梯運行速度約 0.5 ~0.65 公尺 / 秒；如頭手伸出電扶梯外側，又運行中一時疏忽，人員接近捲夾夾擠點已來不及反應）。

- 1、賣場電扶梯如有捲夾夾擠點，除於明顯易見處設置警告標示或防夾防撞裝置外，並應以文字作危害預防告知。
- 2、確實指派專人在場巡視指揮監督勞工作業，依法採取防止職業災害必要之安全衛生相關規定事項。
- 3、雇主應訂定勞工安全衛生管理計畫，並依計畫確實執行。

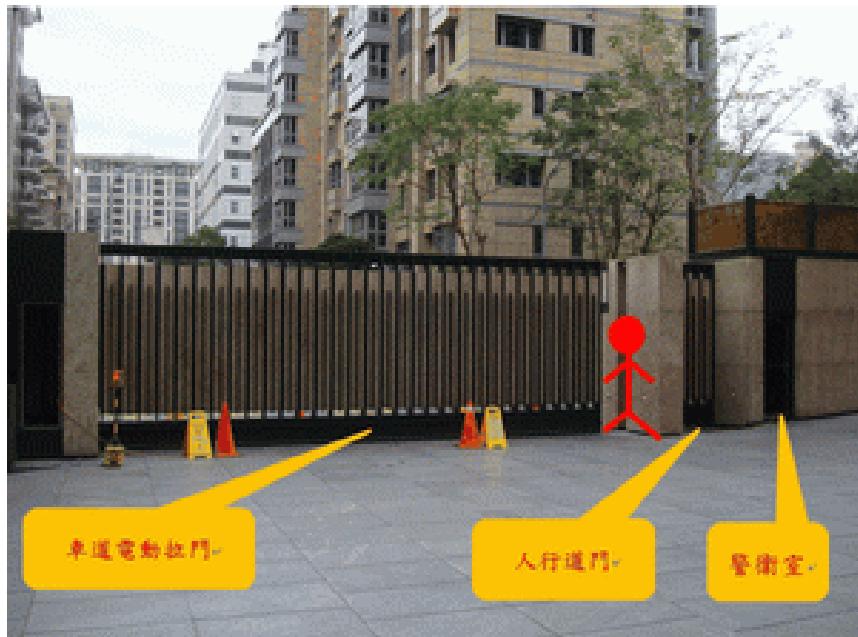
現場 1 樓北側車道電動拉門、人行道門及警衛室位置圖。

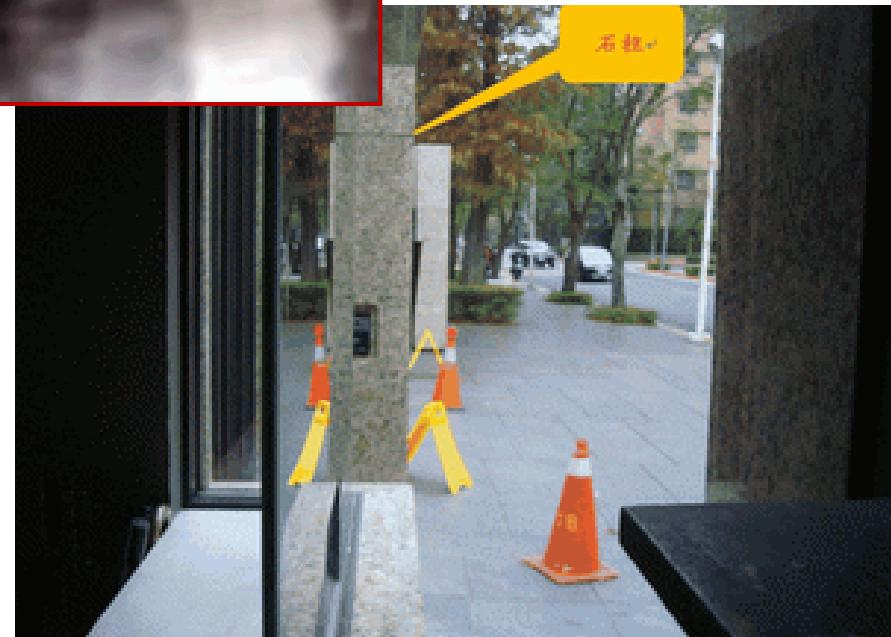
死者黃○○側身通過車道電動拉門時，該處的監視器不僅影像訊號有回傳延遲的情形外，且其鏡頭髒污，而死者又恰巧立於電動門內外兩側紅外線感應防夾裝置中間，致使案發時，警衛室的另一名保全誤以為黃○○已通過拉門，所以關閉車道電動拉門，又防夾裝置也無法感應，因此黃○○遭重達約 3,200 公斤的車道電動拉門碰撞胸腔造成呼吸性休克死亡。

現場警衛室與北側電動拉門中間隔一道石柱，因此無法看到北側電動拉門。

- 1、保全人員應以無線對講機等設備確認相關人員於作業過程安全無虞後，始可操作設備或遙控器。
- 2、車道橫向電動拉門應採本質安全設計方式，例如：當電動拉門行進受到阻力時，將自動反轉或停止之防夾裝置。

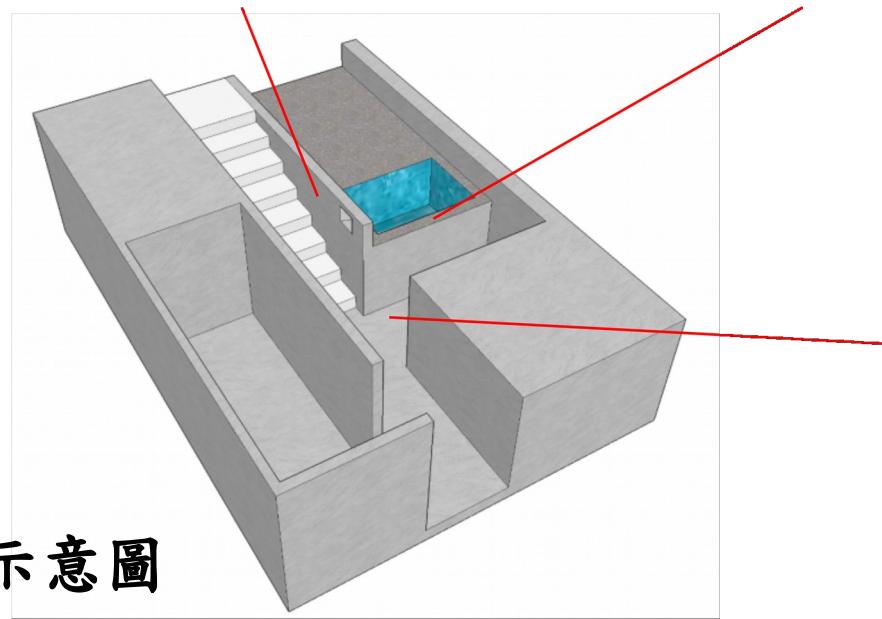
### 災害現場示意圖

A. 樓梯側壁人孔

B. 下水塔側壁

C. 勞工墜落處

- (1) 雇主對勞工於高差超過一・五公尺以上之場所作業時，應設置能使勞工安全上下之設備。
- (2) 雇主對於勞工有墜落危險之場所，應設置警告標示，並禁止與工作無關之人員進入。
- (3) 雇主應依其事業規模、特性，訂定職業安全衛生管理計畫，執行勞工安全衛生事項。

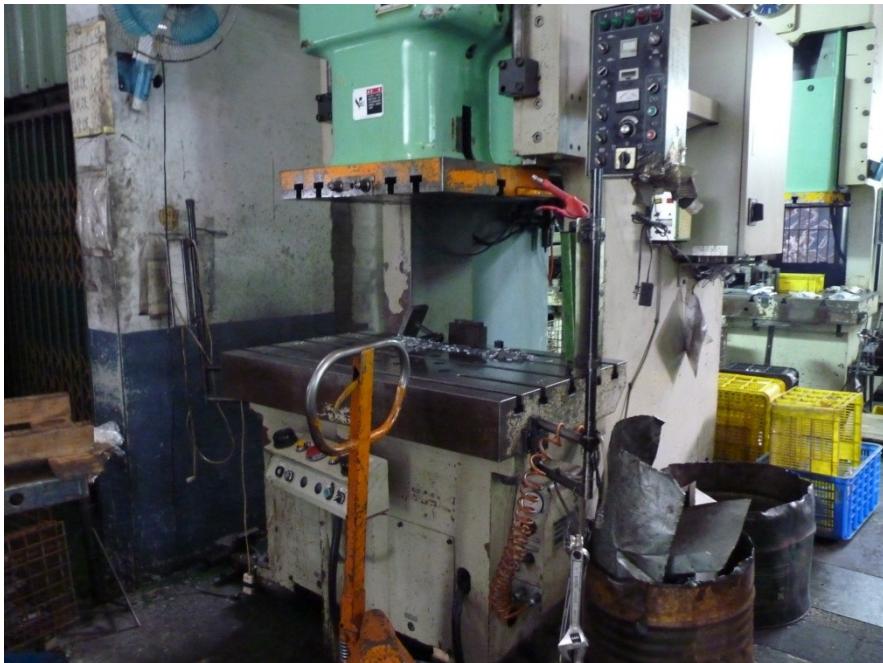
肇災機台。

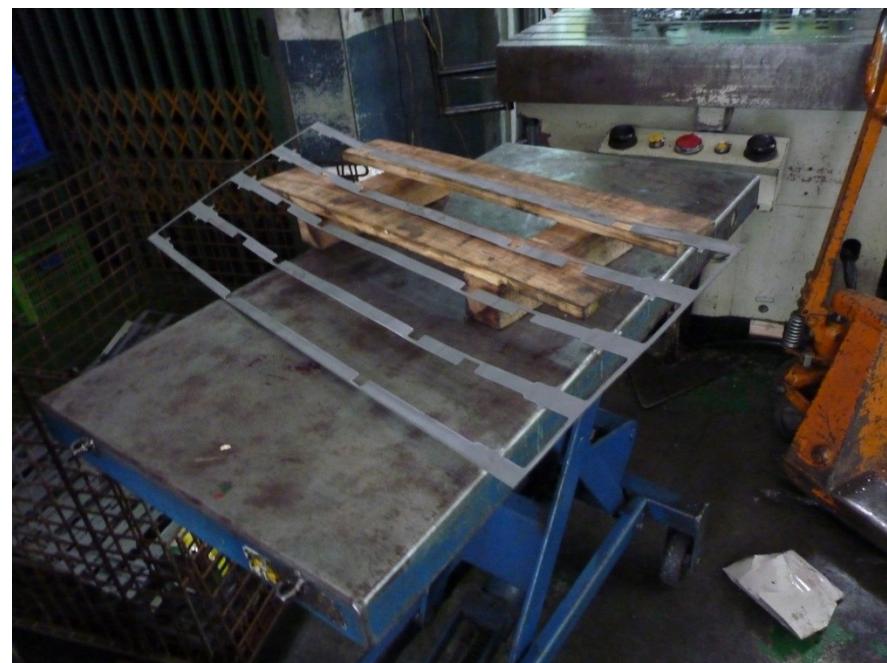
板材與模具衝剪過程需以人力  
固定板材示意。

- 1、自動衝剪機械設備應採取護圍、雙手啟動開關、光柵等防止勞工於操作中因接觸導致危害之設計，且不可因作業所需之故修改前開安全設計。
- 2、作業過程盡可能使勞工配合使用手工器具進行作業，以避免意外發生。
- 3、雇主應對新僱勞工或在職勞工於變更工作前實施教育訓練，不得少於三小時，從事使用生產性機械或設備，應各增列三小時，提高作業勞工有關機台操作之危害意識。

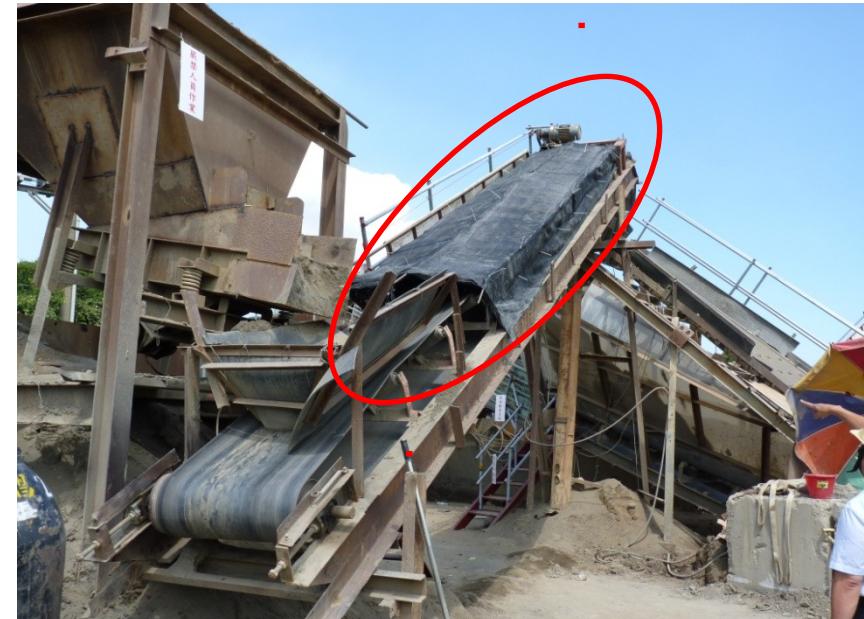
罹災者欲排除障礙時，攀爬上機台被輸送帶與軸承之間隙捲入受傷（如圈圈處）。

離地二公尺以內之傳動帶或附近有勞工工作或通行而有接觸危險者，應裝置適當之圍柵或護網。

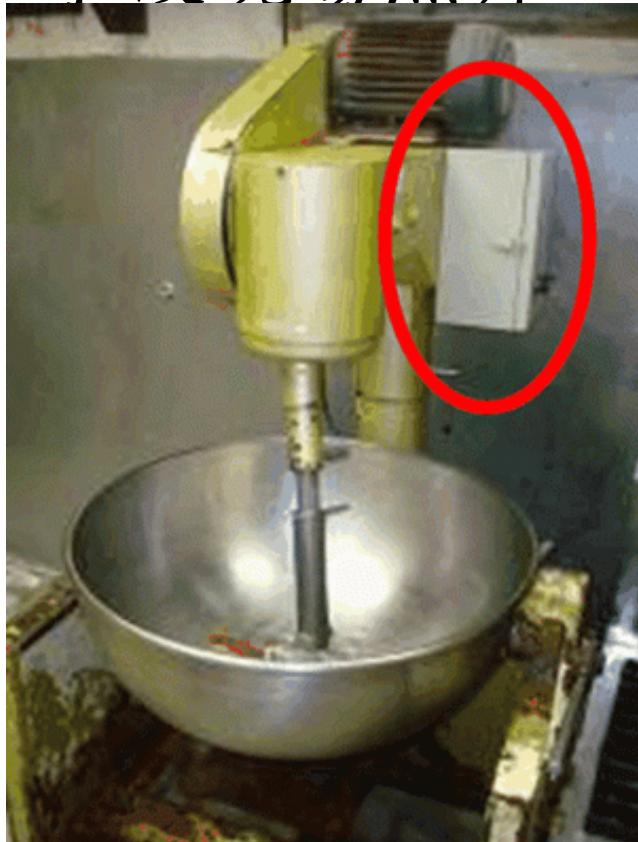
現場工員使用之麵粉攪拌機械

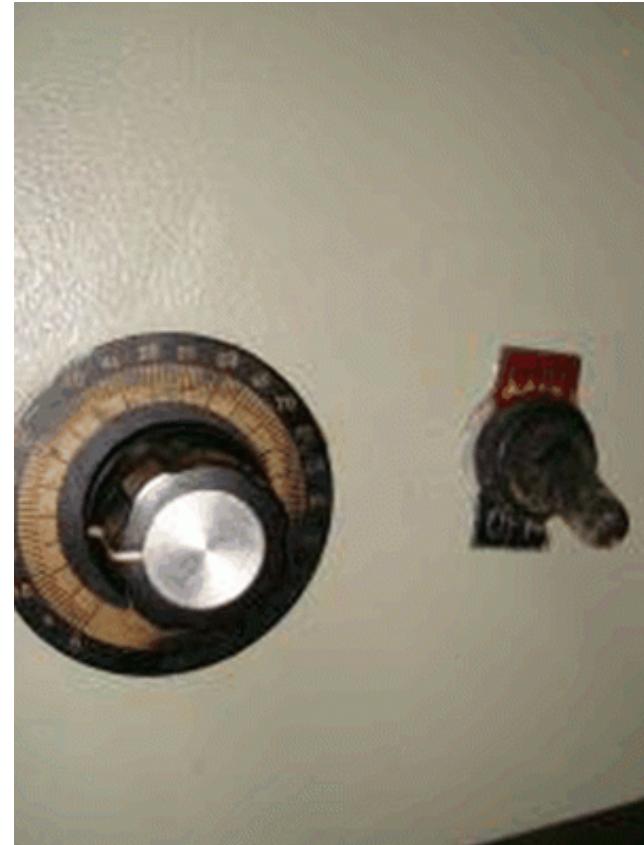
麵粉攪拌機械設備未設置緊急制動裝置（僅於右側設置電源啟動開關及轉速控制鈕）。

- 1、操作施轉性機械，未穿著適當之衣物。
- 2、麵粉攪拌機械未設置緊急制動裝置。

- 1、雇主對於使用動力運轉之機械，具有顯著危險者，應於適當位置設置有明顯標誌之緊急制動裝置，立即遮斷動力並與制動系統連動，能於緊急時快速停止機械之運轉。
- 2、雇主應依其事業單位之規模、性質，訂定職業安全衛生管理計畫；並設置安全衛生組織、人員，實施安全衛生管理及自動檢查。
- 3、雇主對新僱勞工或在職勞工於變更工作前，應使其接受適於各該工作必要之一般安全衛生教育訓練。
- 4、雇主應依職業安全衛生法及有關規定會同勞工代表訂定適合其需要之安全衛生工作守則，報經勞動檢查機構備查後，公告實施。

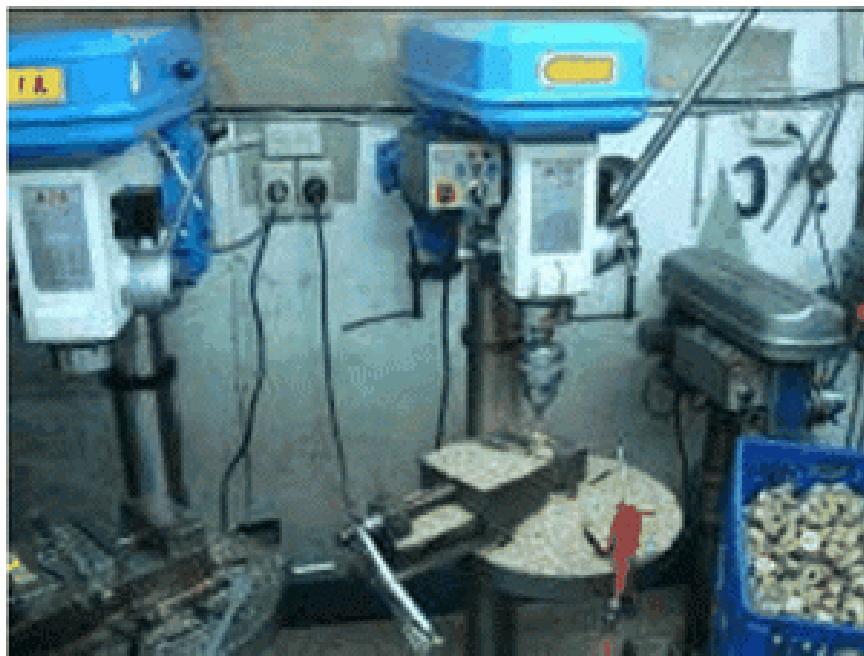
鑽床左上方有一停止開關 裝置。

周○○現場所使用之鑽床加工機台。

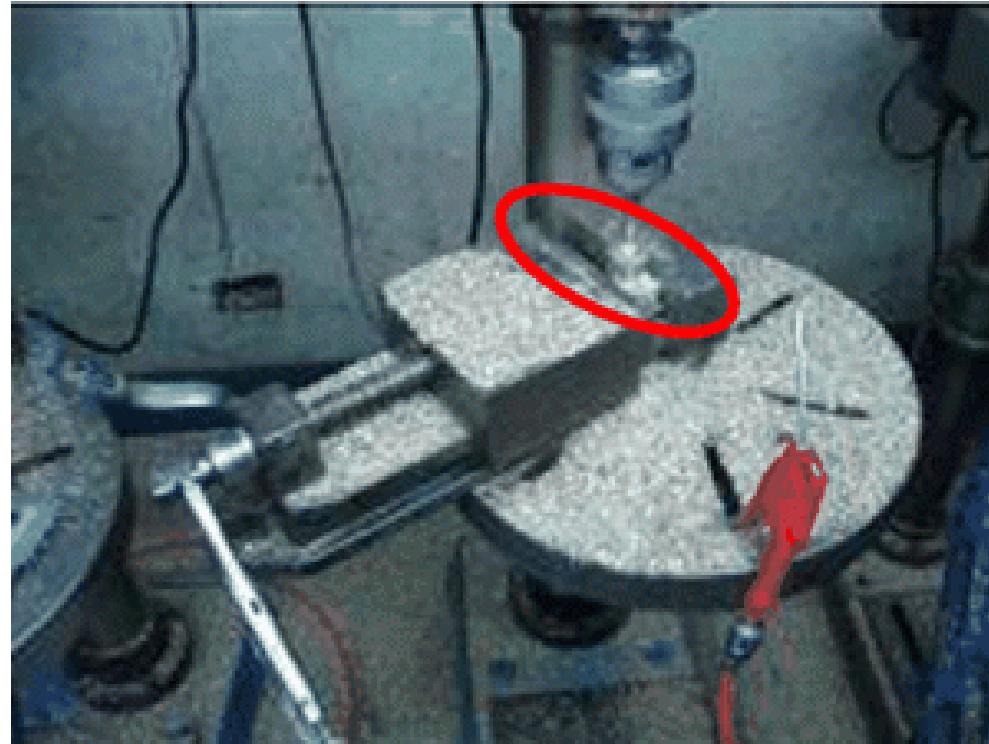
周○○在鑽頭未停止轉動情況下，伸出左手將卡在鑽床上之工件取出，造成左手半截拇指被鑽床之鑽頭絞斷。

- 1、雇主應按其規模設置職業安全衛生人員。
- 2、雇主應依其事業單位之規模、性質，訂定職業安全衛生管理計畫；並設置安全衛生組織、人員，實施安全衛生管理及自動檢查。
- 3、雇主對新僱勞工或在職勞工於變更工作前，應使其接受適於各該工作必要之一般安全衛生教育訓練。
- 4、雇主應依職業安全衛生法及有關規定會同勞工代表訂定適合其需要之安全衛生工作守則，報經勞動檢查機構備查後，公告實施

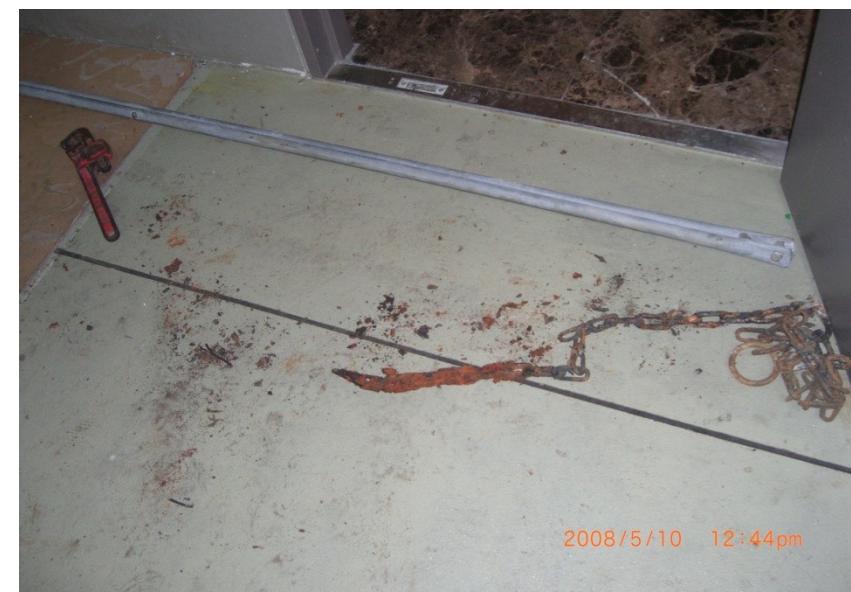
斷裂之鐵鍊。

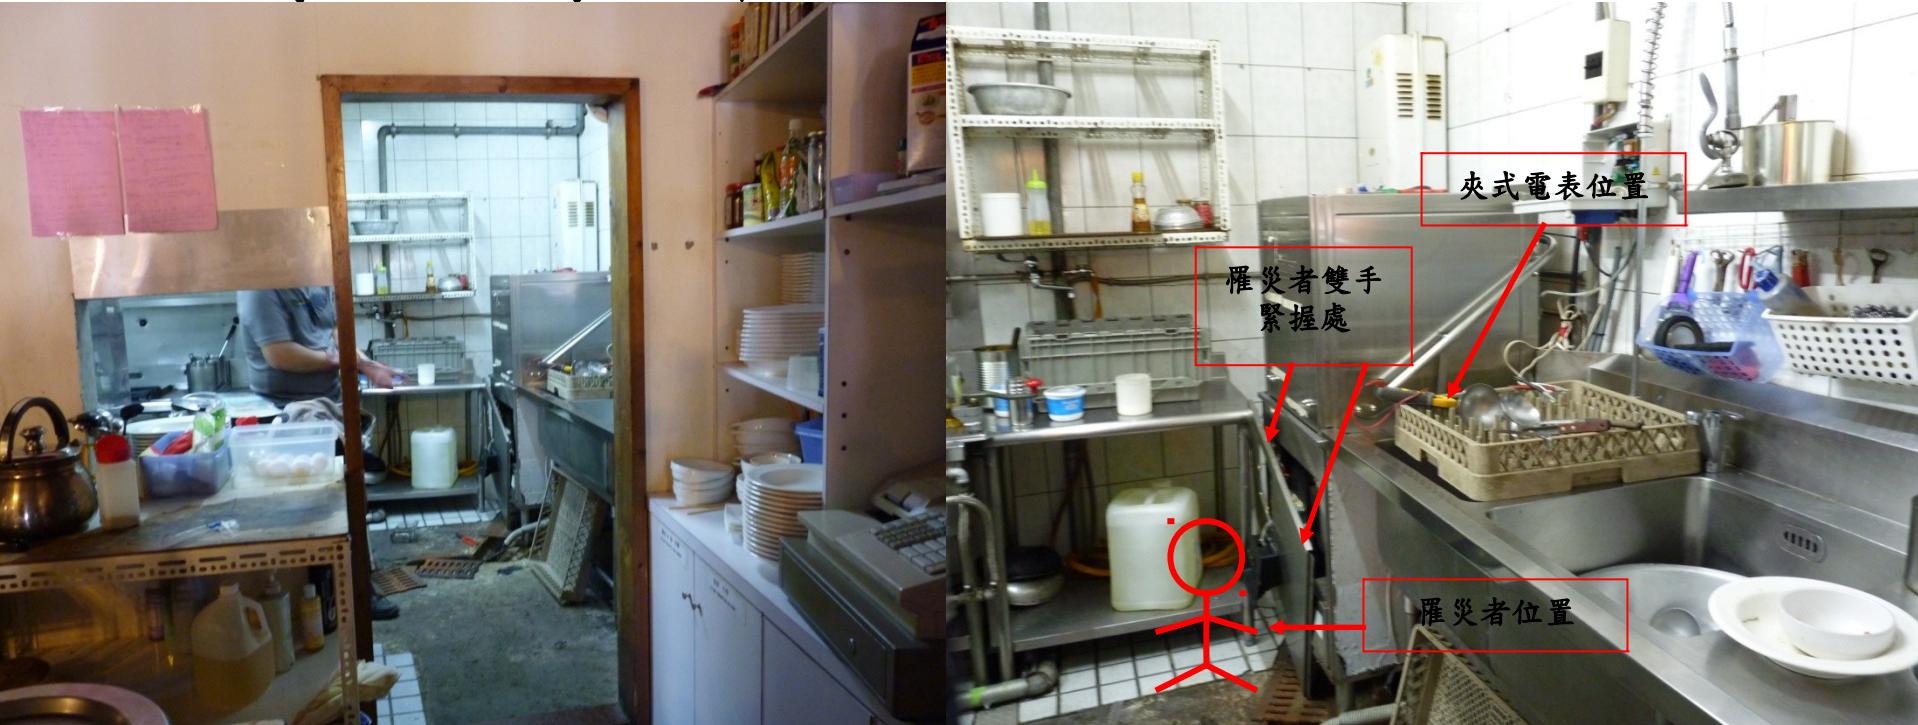
職災發生地點。

罹災者檢修之洗碗機機台及所  
使用夾式電表位置。

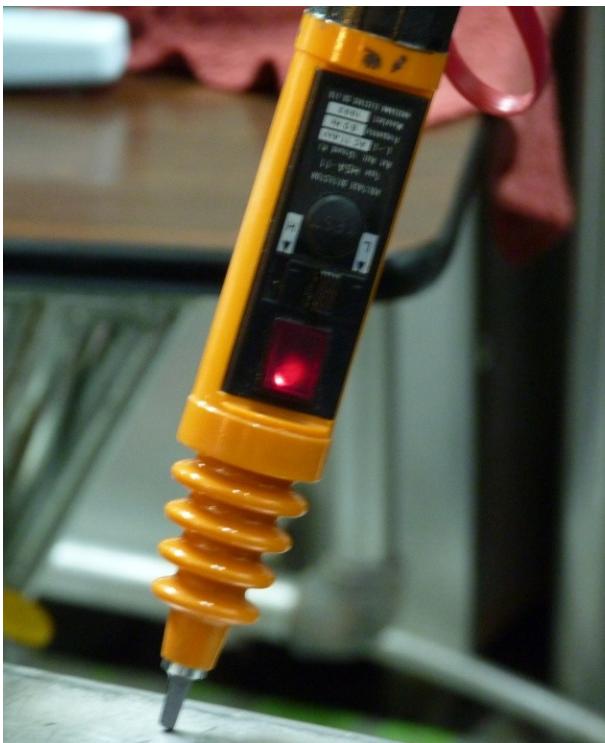
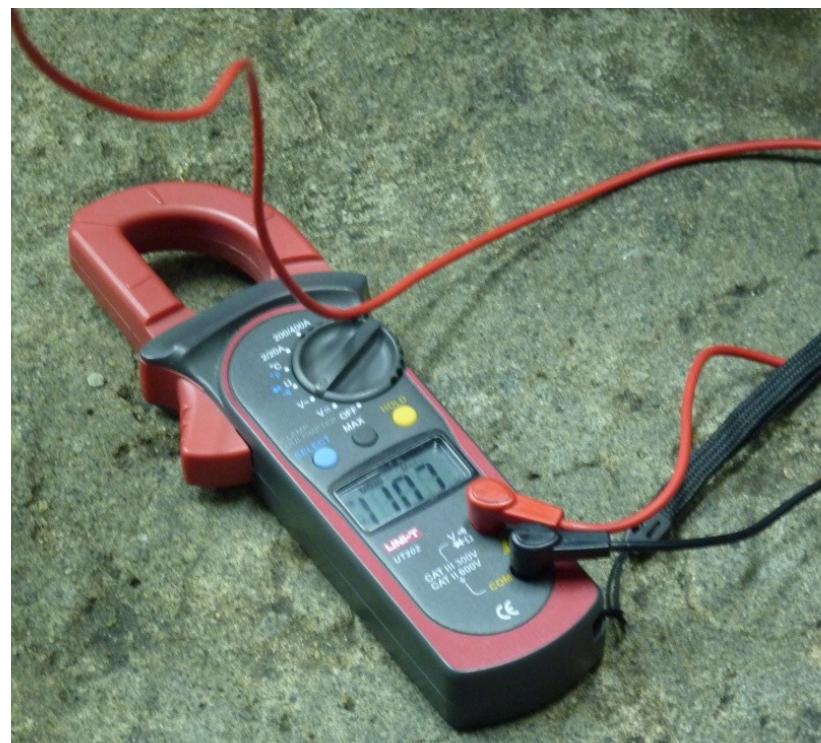
- 1、從事電氣機具檢修作業時，未依規定穿戴絕緣用之防護裝備，且未於施作前確實停電及實施檢電程序。
- 2、使用電氣機具或線路作業，有因接觸或接近致發生感電之虞者，未按規定將用電設備施行接地，且未於電路上或該等設備之適當處所裝設漏電斷路器。

鄰近冷藏設備漏電情形。

- 1、雇主對電氣設備裝置及線路，應依電業法規及勞工安全衛生相關法規規定施工；所使用電氣器材及電線等，應符合國家標準規格。
- 2、勞工從事電氣機具檢修作業時，應依規定穿戴絕緣用之防護裝備，並於施作前確實停電及實施檢電程序。

勞工使用電氣機具或線路作業，有因接觸或接近致發生感電之虞者，應按規定將用電設備施行接地，並於電路上或該等設備之適當處所裝設漏電斷路器。

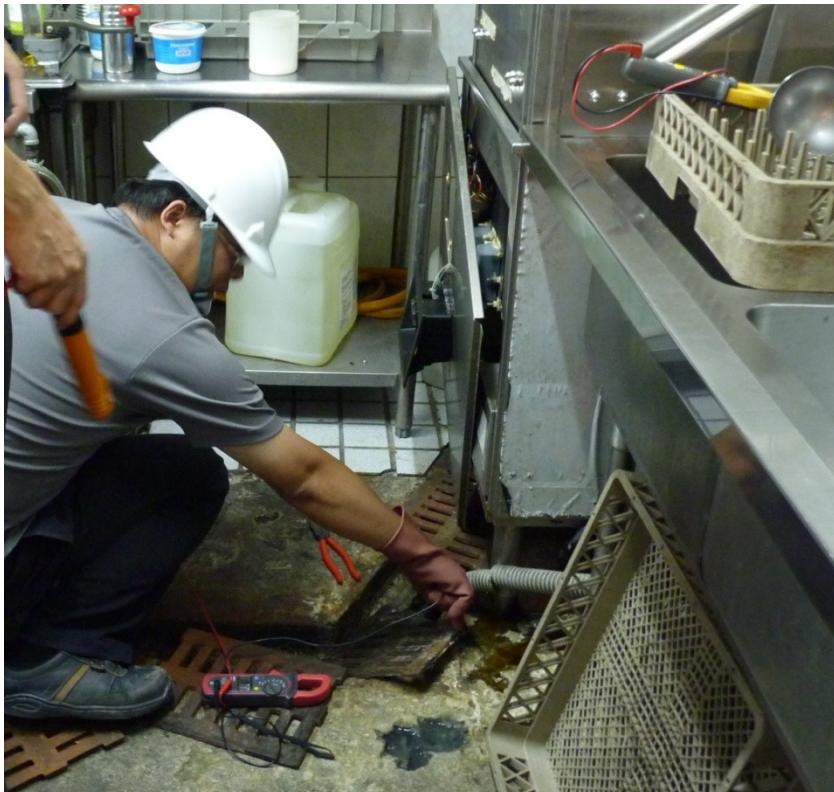
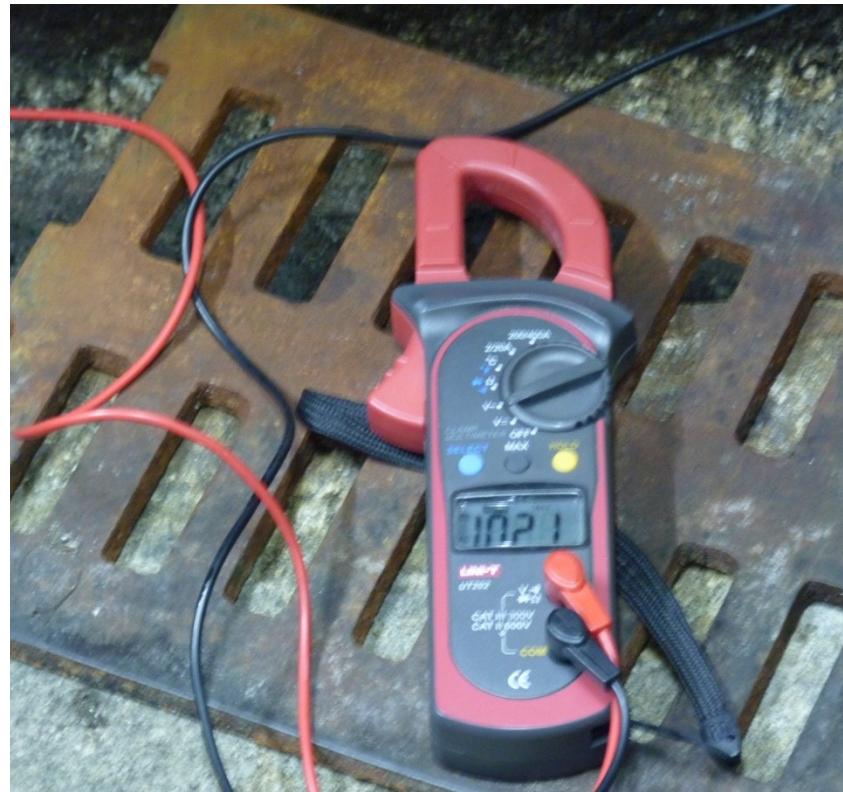
罹災者遭感電之最大電壓（以夾式電錶實測）。

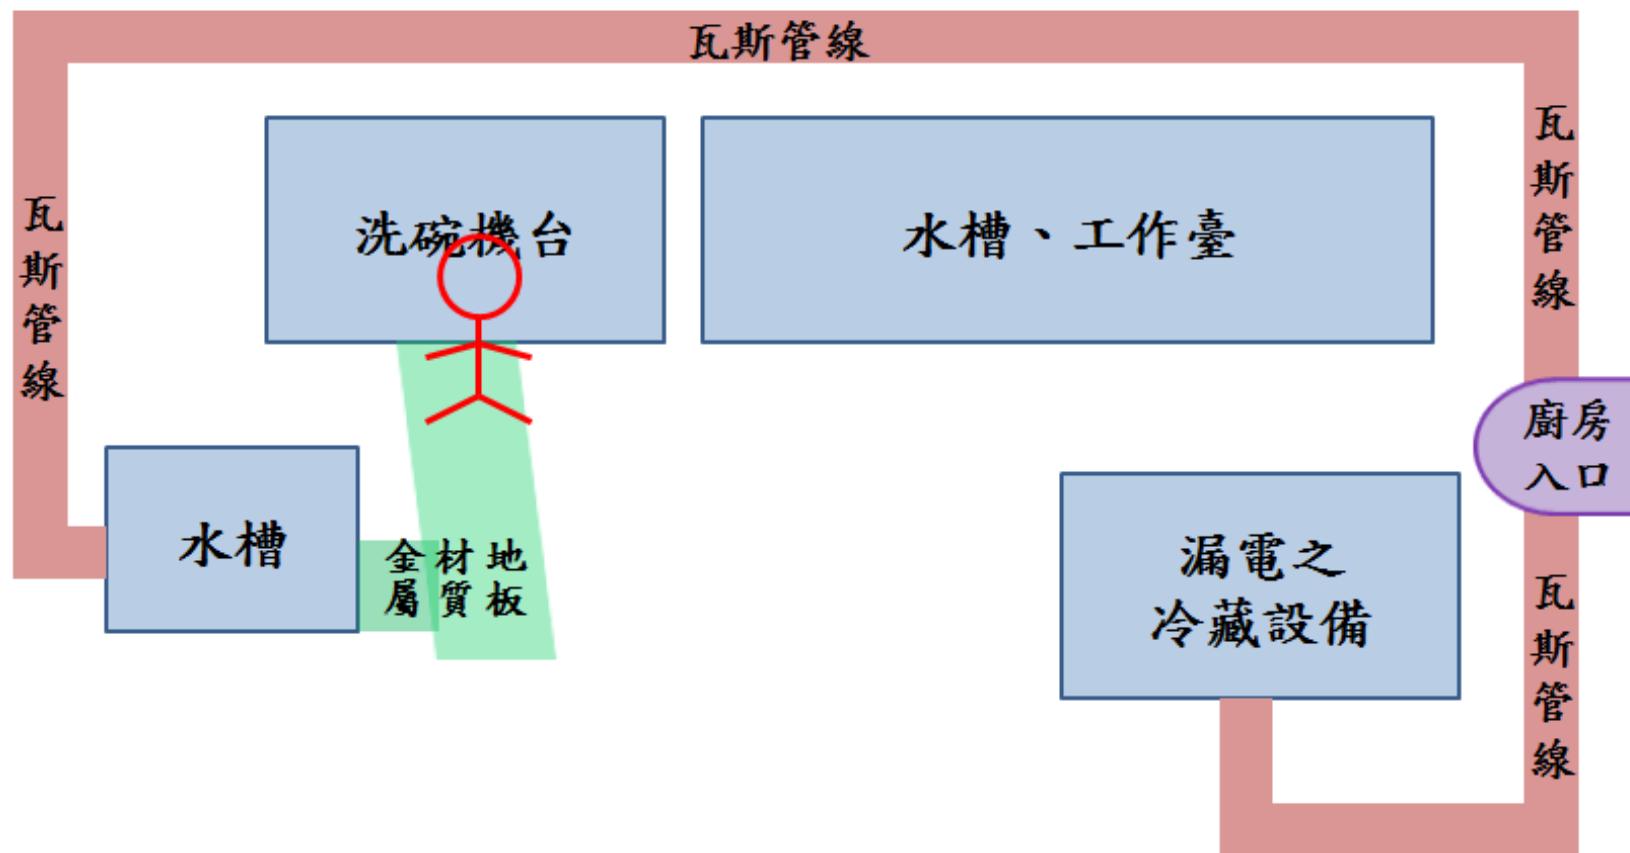
事發現場位置圖及罹災者站立處。

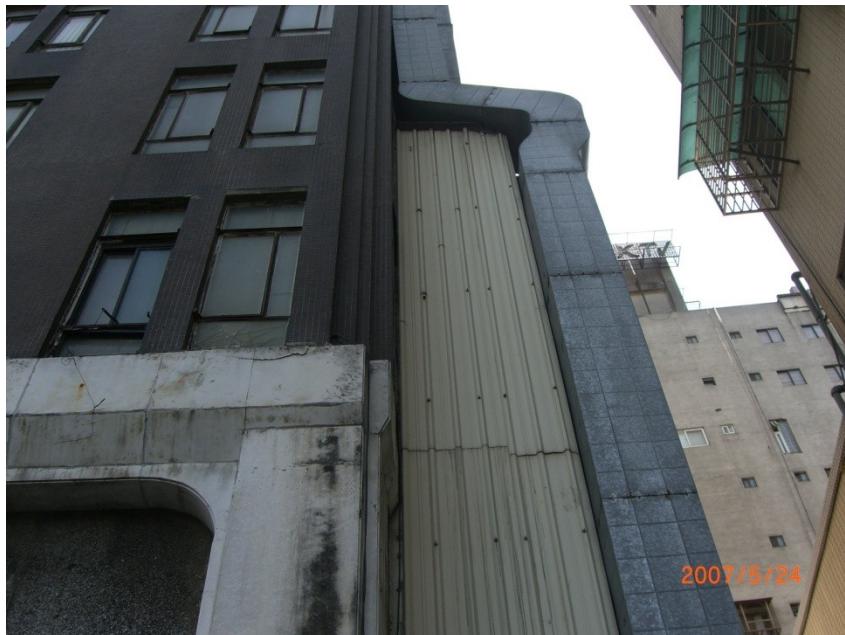
貨梯外觀

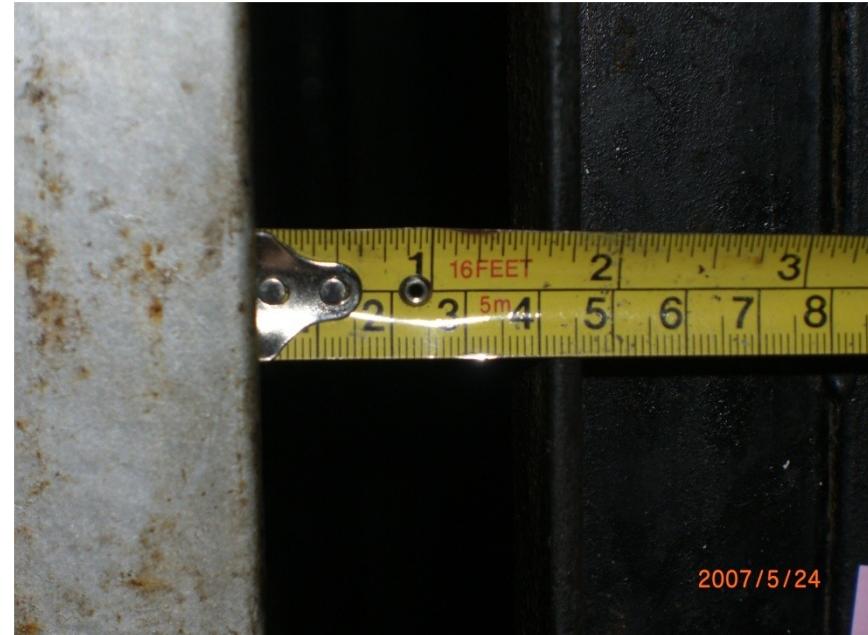
2樓的貨梯乘場門並非非常滑順，是以事發前乘場門雖已被關上，但因未完全緊閉，後因電氣連鎖裝置未作動，因此於門未緊閉之情況下，使車廂被叫到3樓後，2樓乘場門亦未被扣鎖卡住，是以罹災者得以在未注意之況下直接打開2樓乘場門，而將垃圾提入貨梯，卻未料車廂並未停在2樓，以致連同裝袋垃圾墜落。

手拉門未緊閉，電氣連鎖裝置即可作用。

- 1、升降機之升降路各樓出入口，應裝置構造堅固平滑之門，並應有安全裝置。
- 2、升降機之升降路各樓出入口門，應有連鎖裝置，使車廂地板與樓板相差七・五公分以上時，升降路出入口門不能開啟之。
- 3、貨梯之任一樓層門為開啟之狀態下，其車廂不能上下移動。
- 4、貨梯於上下移動過程中，若任一樓層門遭強行開啟，其貨梯應停止運轉。
- 5、勞工於進入車箱前，應注意車廂位置是否正確。

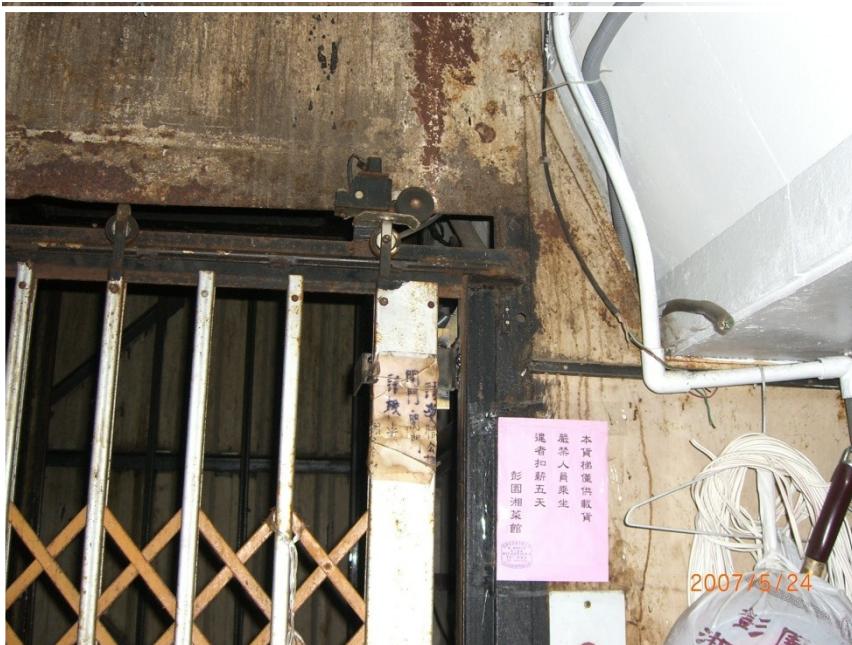
手拉門未緊閉，電氣連鎖裝置即可作用。

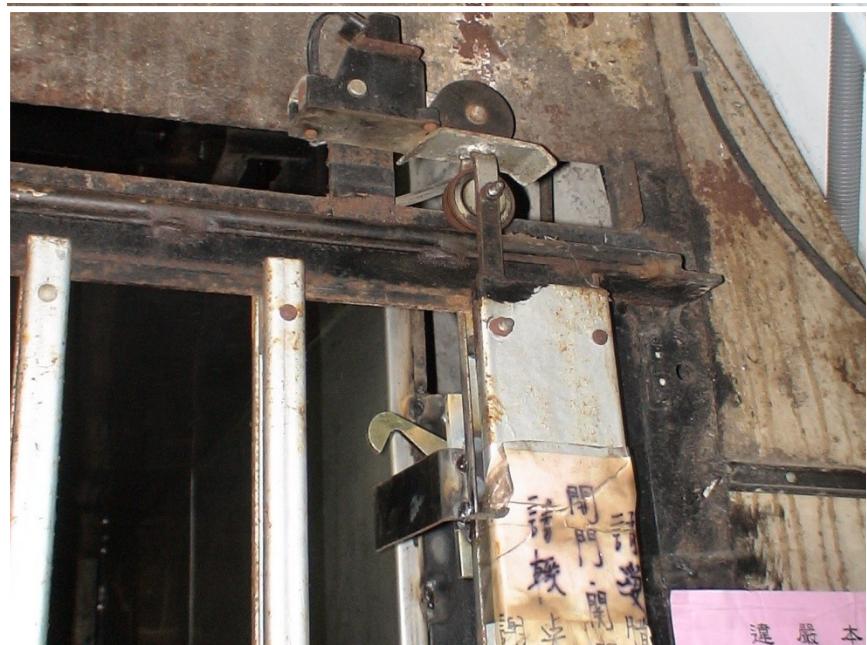
機械連鎖裝置未發揮作用。  
(車廂已於2樓升至3樓)

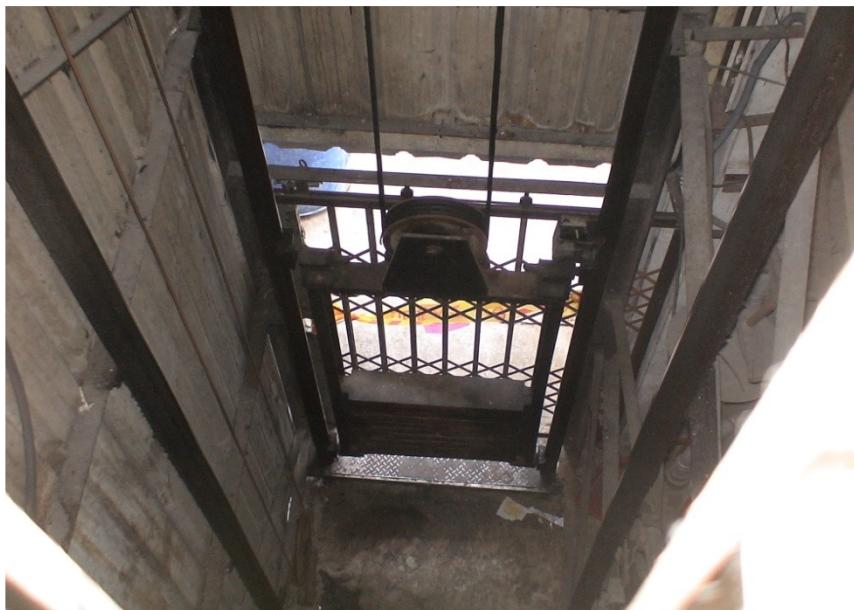
1樓機坑圖示（含配重塊）

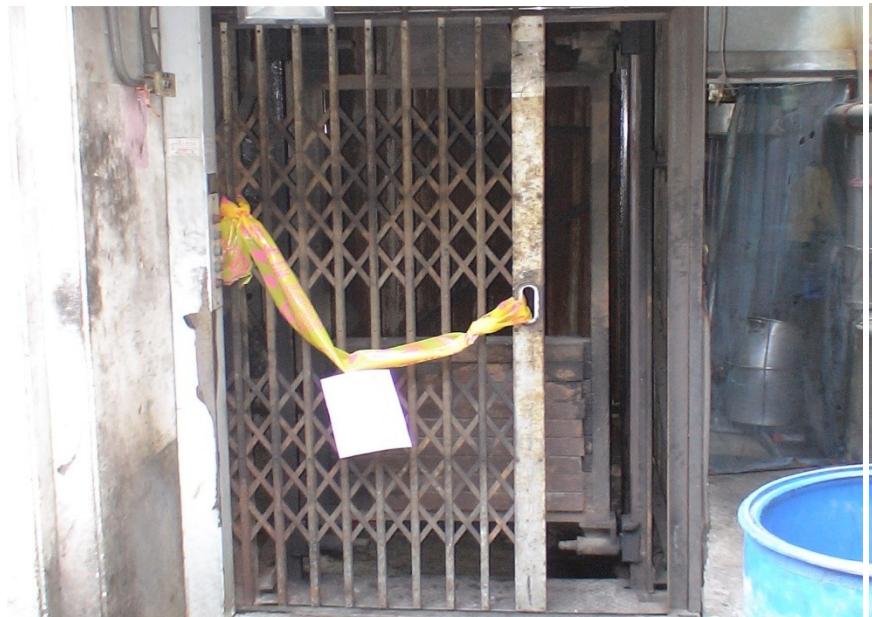
1樓機坑外觀

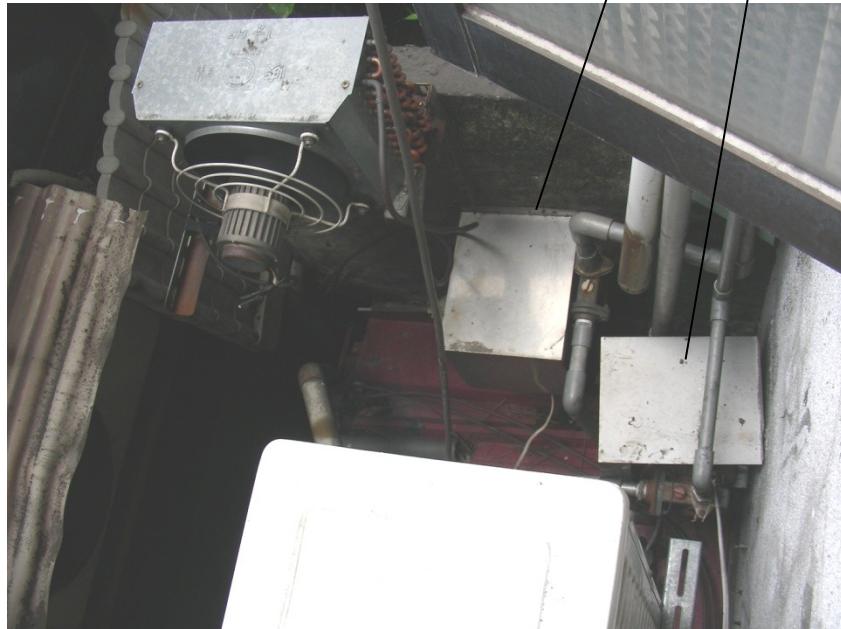
災害現場俯視圖。

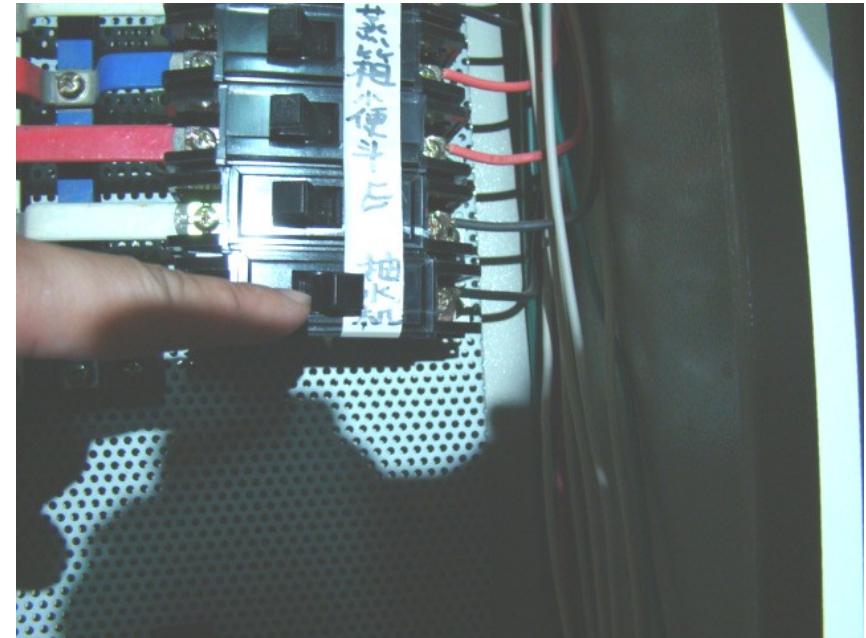
2、罹災者作業前關閉○○○股份有限公司台北南昌分公司地下 1 樓配電盤中標示「抽水機」開關（經查為加壓馬達電源），而配電盤標示「E」為本案維修之抽水馬達電源開關，呈現開啟狀態，另 2 樓○○○髮廊抽水馬達電源開關呈現開啟狀態，作業前未確認本案抽水馬達電路是否為開路。

罹災者作業前關閉配電盤標示「抽水機」開關，  
經查為加壓馬達開關，  
標示「E」為本案維修之抽水馬達。

- 1、勞工從事電氣機具檢修作業時，應依規定穿戴絕緣用之防護裝備，並於施作前確實停電及實施檢電程序。
- 2、電氣作業人員從事高、低壓線路的檢查及維修，絕緣用裝置的安裝及拆卸，或在接近高壓線路附近從事檢查、修理、油漆及清潔等工作時，在該線路和裝置無法停電作業時，需使用活線作業用器具與裝置，因此進行電氣作業，能停電者原則須先截斷電源為第一優先。

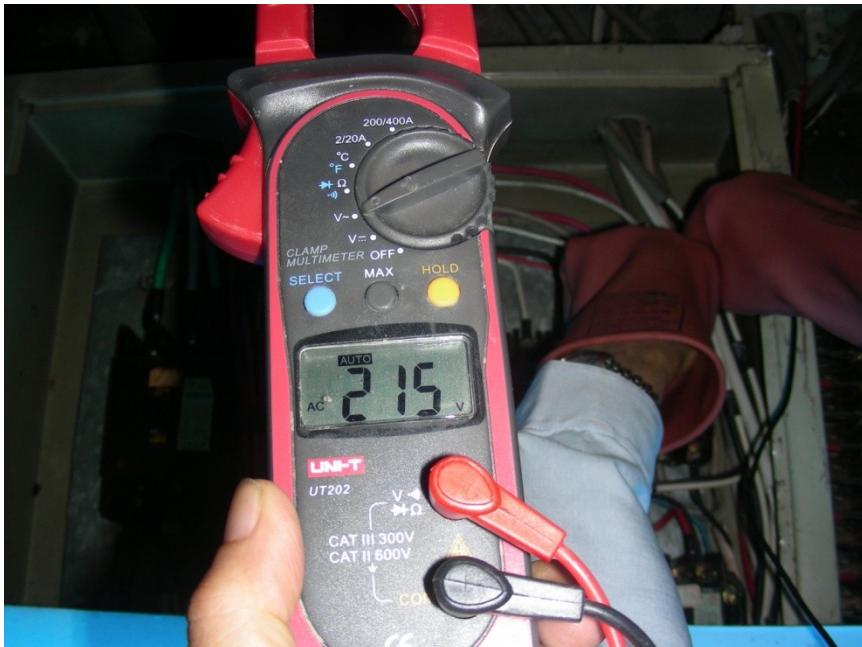
量測位於 2 樓○○髮廊配電盤上  
抽水馬達開關電壓為 215 伏特。

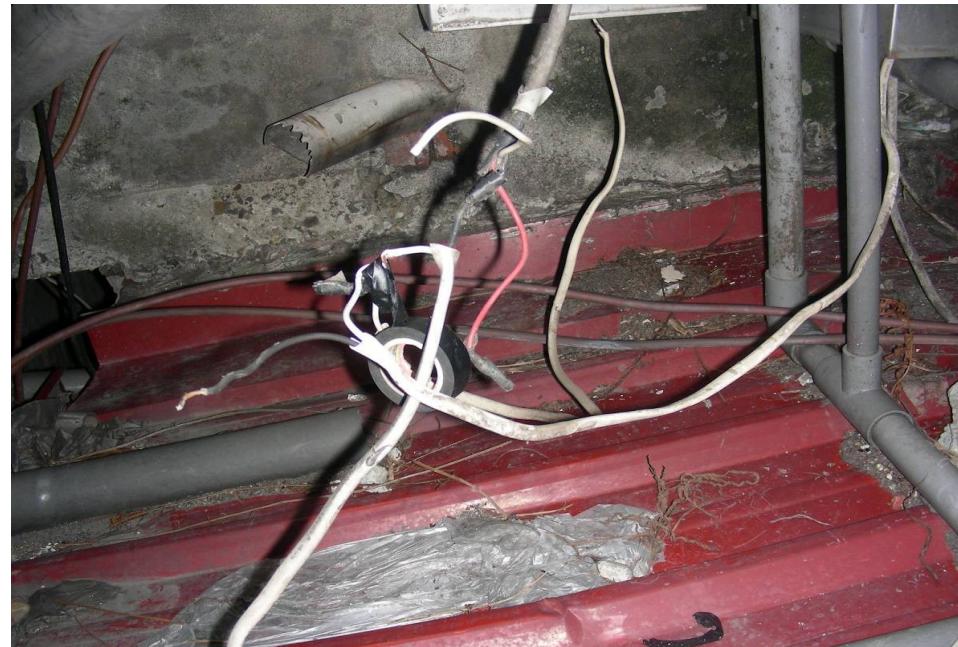
災害現場圖示。

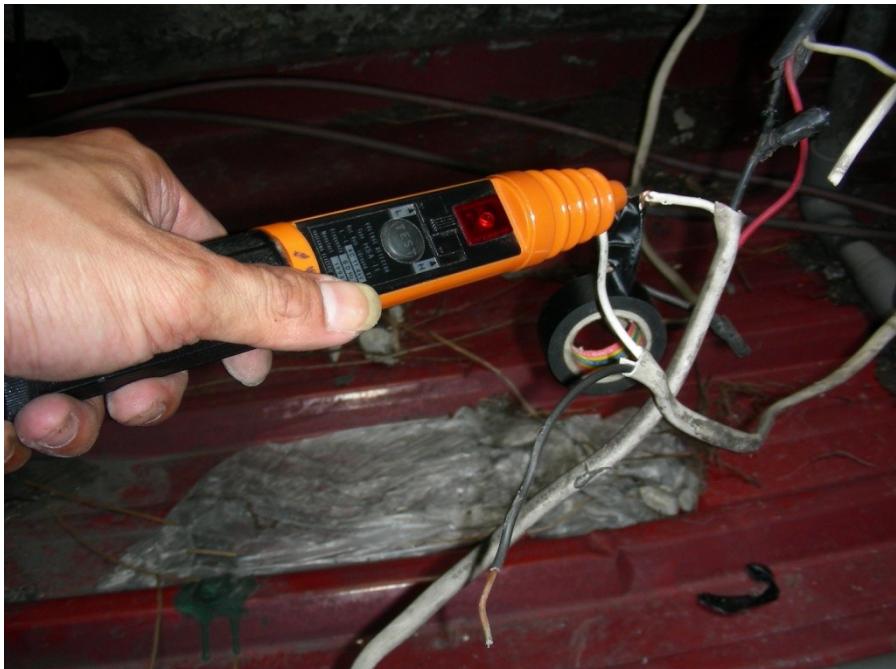
量測以絕緣膠帶包紮接線裸出銅線約 1 公分  
，對地「鐵皮屋頂」電壓在 192.8 伏特 。

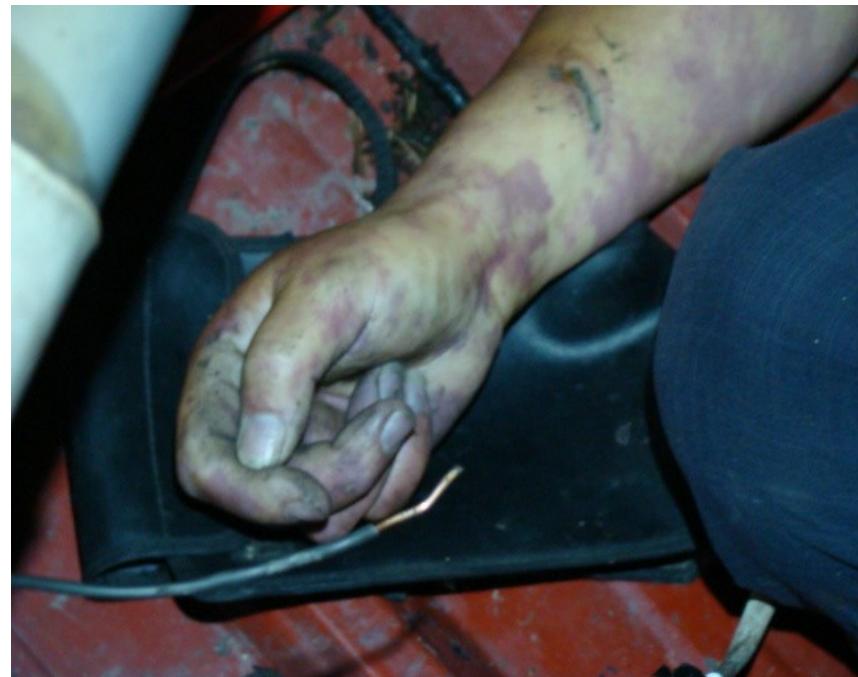
1、罹災者未使用活線作業用器具、絕緣防護具及其他必要之防護器具，以防止感電之危害。

罹災者感電進入點。

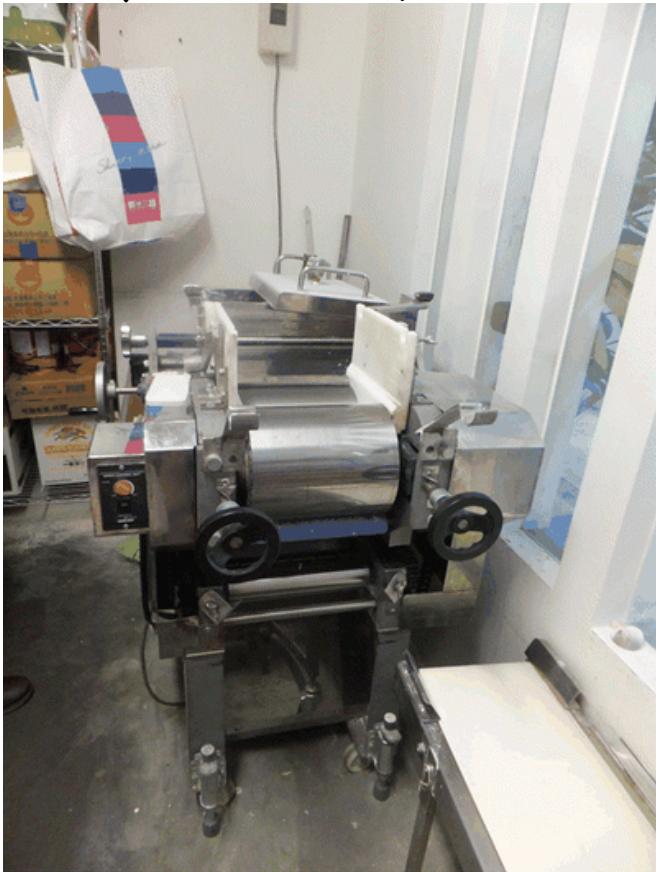
據日籍店長表示，104 年 3 月 10 日約 11 時許勞工陳○○操作製麵機，第二次作麵片時，右手於麵片出口處承接，左手疑誤按旋轉刀片開關，致陳員右手下方刀片旋轉，切到陳員右手中指與無名指，送醫住院治療，目前尚未出院。

事發製麵機

1. 雇主對於機械之原動機、轉軸、齒輪、帶輪、飛輪、傳動輪、傳動帶等有危害勞工之虞之部分，應有護罩、護圍、套胴、跨橋等設備。
2. 雇主對新僱勞工或在職勞工於變更工作前，應使其接受適於各該工作必要之一般安全衛生教育訓練。
3. 雇主應依規模，置職業安全衛生業務主管及管理人員。雇主應依本法及有關規定會同勞工代表訂定適合其需要之安全衛生工作守則，報經勞動檢查機構備查後，公告實施。

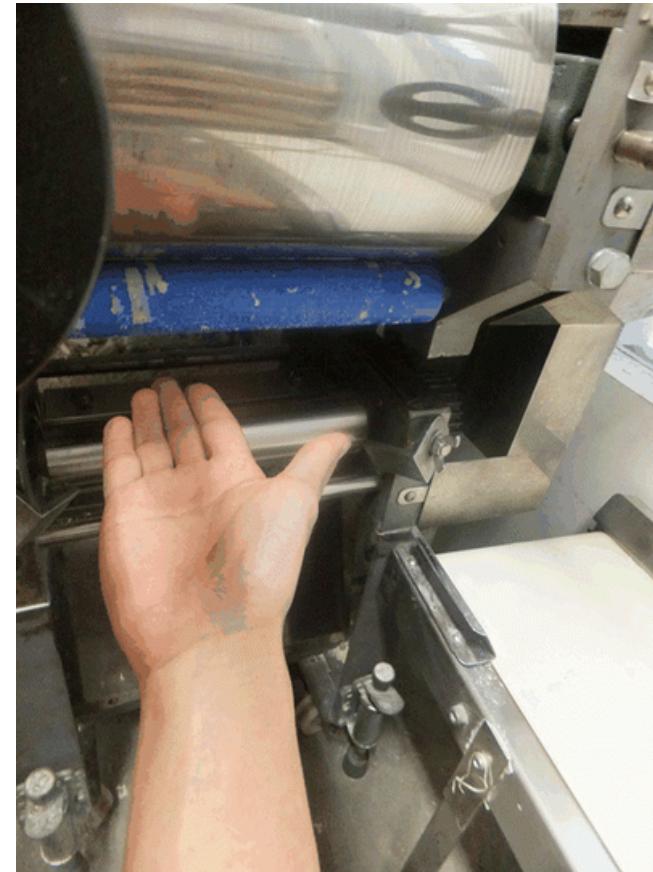
模擬事發作業情形

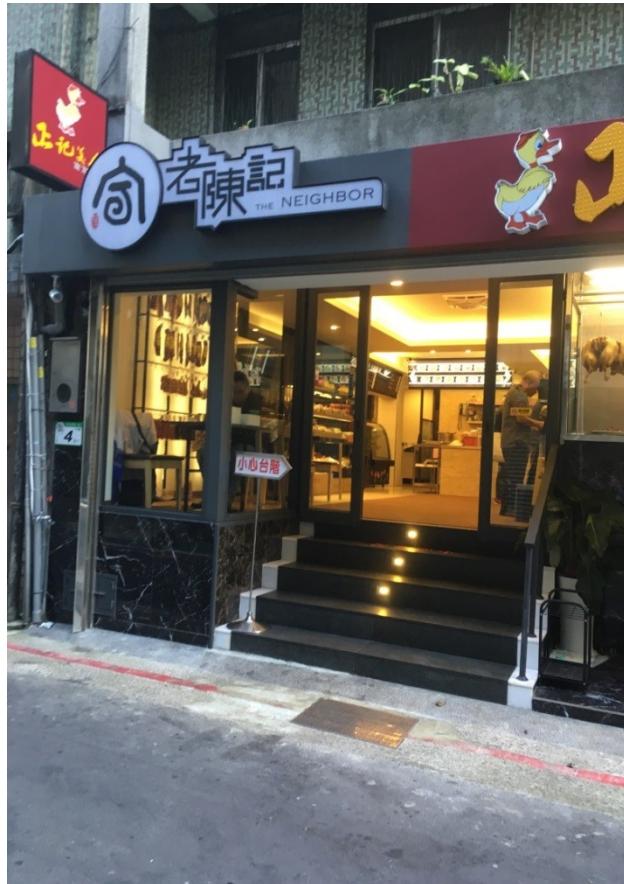
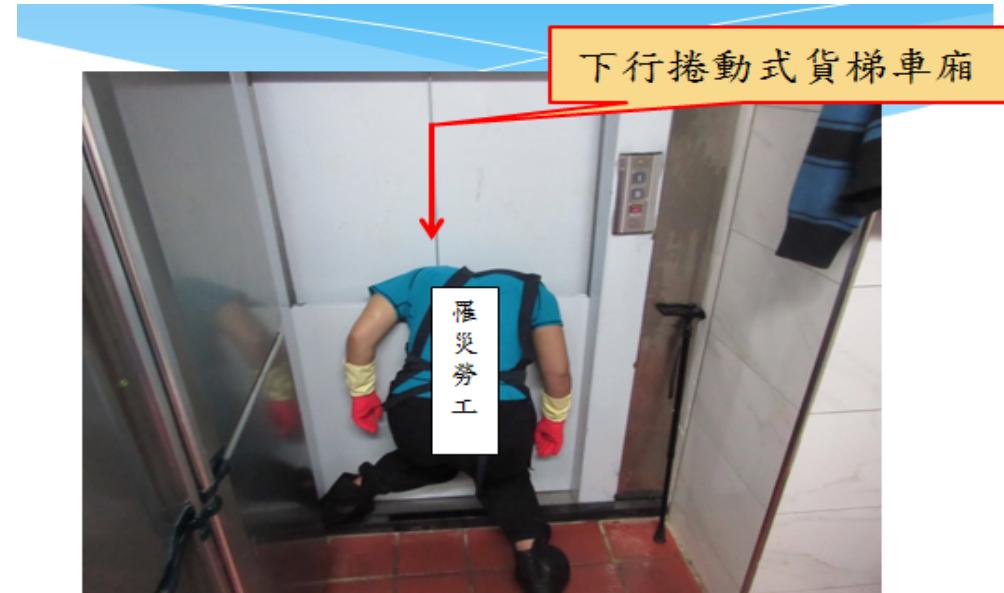
本案研判該致災之捲筒式貨梯（載重 300 公斤、寬 800mm 、深 950mm 、高 1500mm ，行程 B1-1F ，計 2.6m 、 2 樓 2 停異向出口），罹災者可能於廚房 1 樓貨梯升降道處探頭喊 B1 人員（頭伸入貨梯升降道），因貨梯下行，使罹災者頭部不慎遭貨梯車廂上頂廂板與一樓貨梯車承門壓夾住而致災。

罹災勞工於廚房1樓捲筒式貨梯升降道遭貨梯車廂頂板與一樓車承門（外門）夾住頭頸不而致災。 (照片來源：119勤務中心)

1. 對於升降機之升降路各樓出入口，應裝置構造堅固平滑之門，並應有安全裝置，使升降搬器及升降路出入口之任一門開啟時，升降機不能開動，及升降機在開動中任一門開啟時，能停止上下。
2. 對於升降機各樓出入口及搬器內，應明顯標示積載荷重或承載之最高人數，並規定使用時不得超過限制。
3. 雇主應依規定，設置職業安全衛生人員。
4. 應訂定自動檢查計畫，實施自動檢查。
5. 雇主應依本法及有關規定會同勞工代表訂定適合其需要之安全衛生工作守則，報經檢查機構備查後，公告實施。
6. 雇主應對作業勞工施以從事適於各該工作及預防災變所必要之安全衛生教育訓練，並留存紀錄備查。
