臺北市勞動檢查處

# 單元三：職災案例及權益須知

# 職業災害實例探討

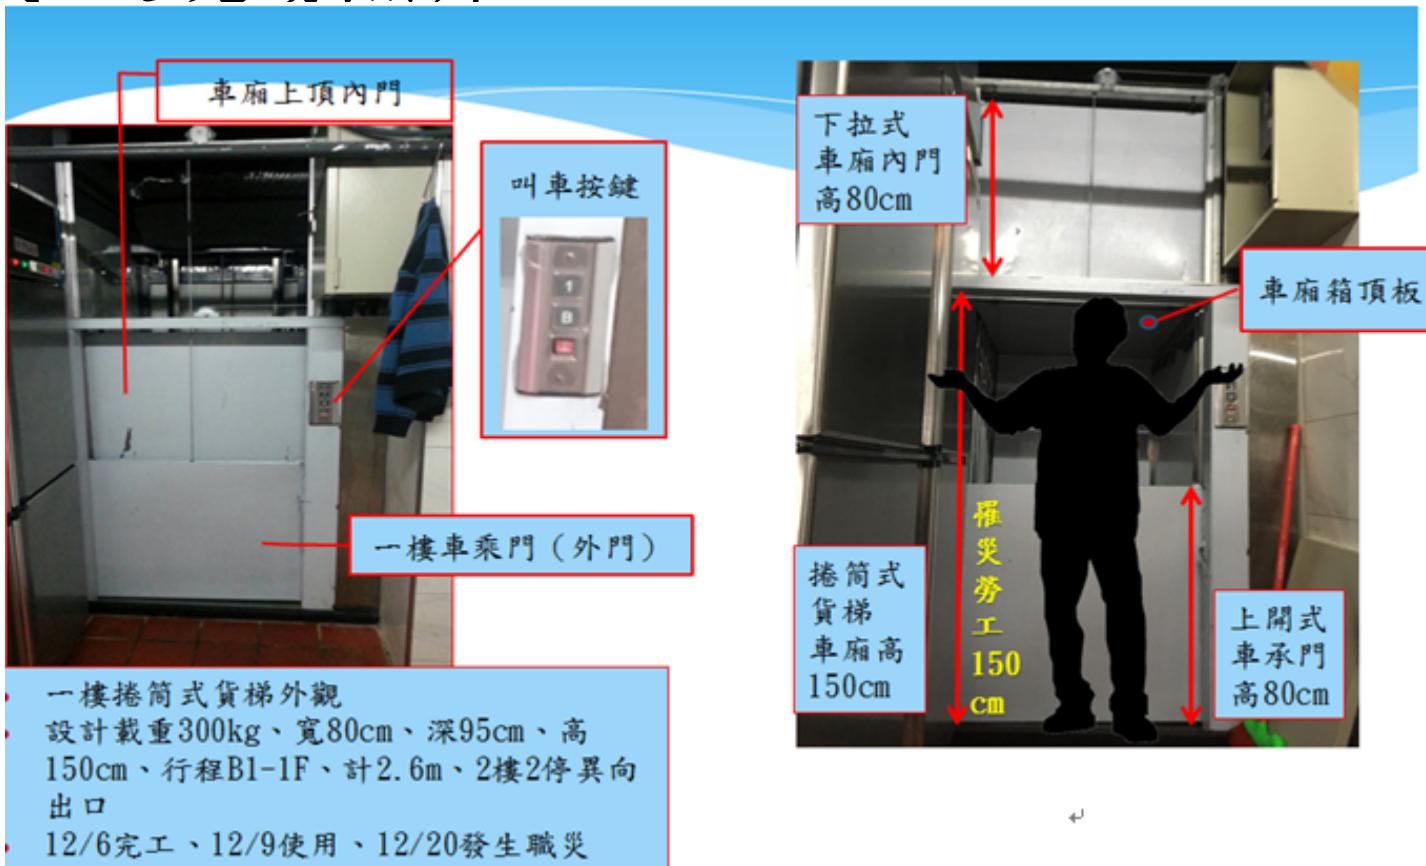
現場作業示意圖

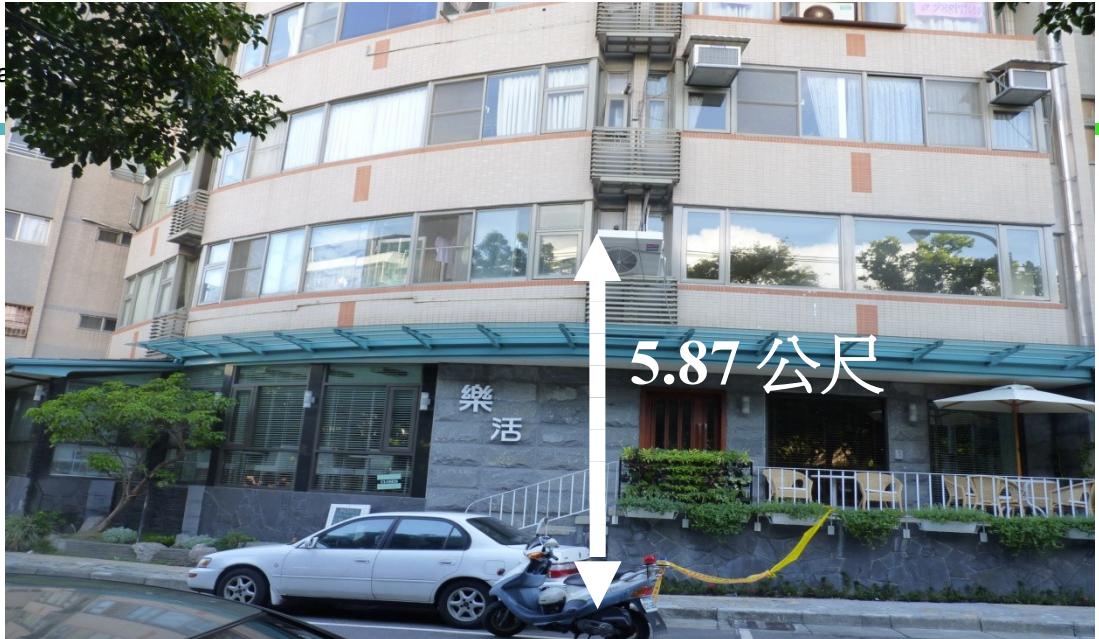
窗外冷氣三角架，距地面 5.87 公尺。

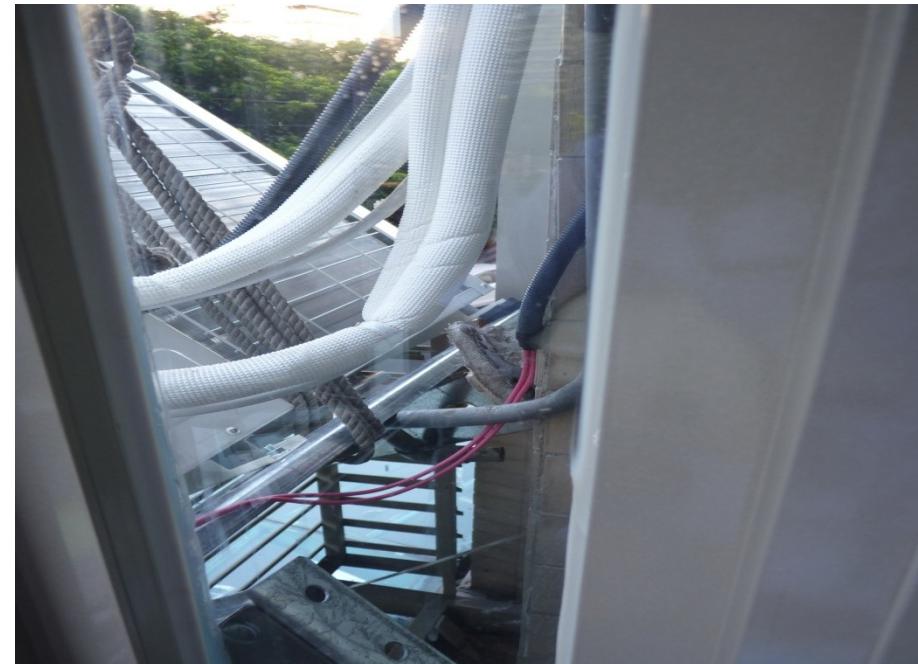
案發生原因為罹災者未穿著安全帽，及於高處作業未穿戴安全帶，所踩之三角架彎曲而導致罹災者重心不穩以致墜落，使罹災者受傷以致死亡。

因冷氣三角架彎曲，使罹災者重心不穩，以致跌落。

- 1、雇主對於在高度 2 公尺以上之高處作業，勞工有墜落之虞者，未使勞工確實使用安全帶、安全帽及其他必要之防護具。
- 2、雇主對應使勞工其接受適於各該工作必要之安全衛生教育訓練。
- 3、雇主應依勞工安全衛生法及有關規定會同勞工代表訂定適合其需要之安全衛生工作守則，報經檢查機構備查後，公告實施。

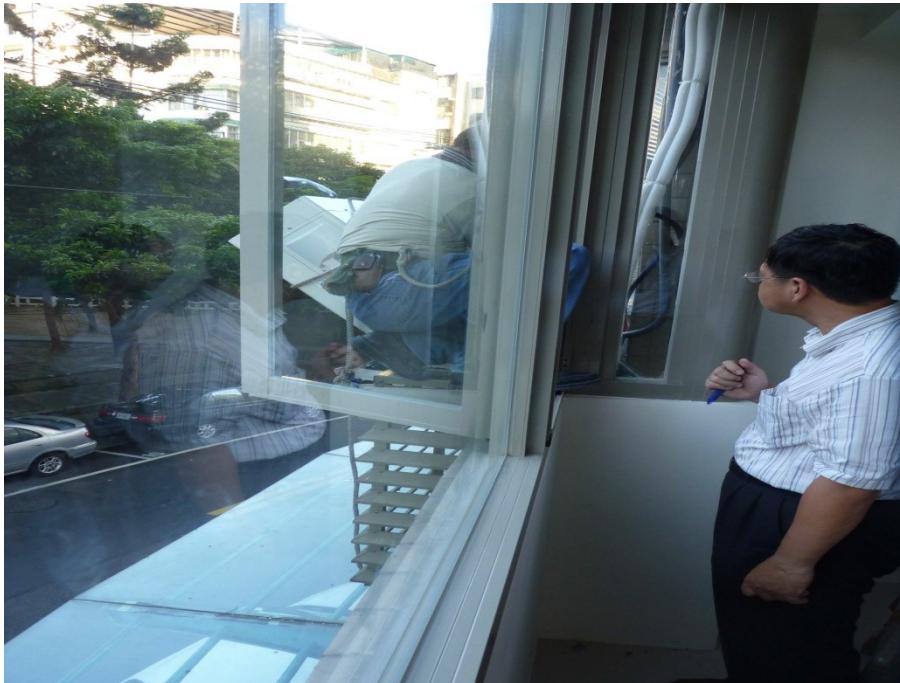
模擬罹災者當日手扶冷氣，腳踩窗  
外冷氣三角架。

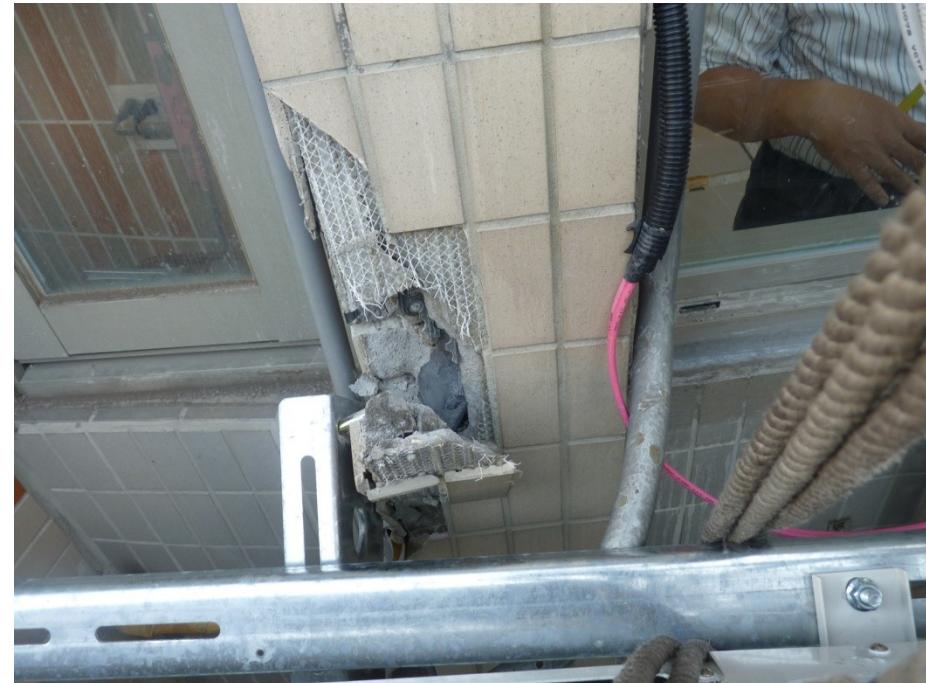
三角架彎曲，與牆壁連結處並脫落。

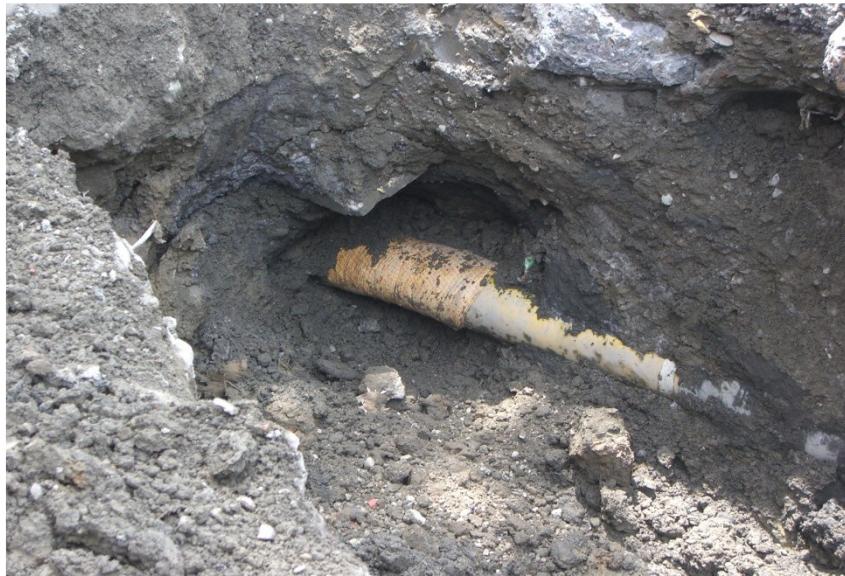
PE 瓦斯管洩漏搶修位置

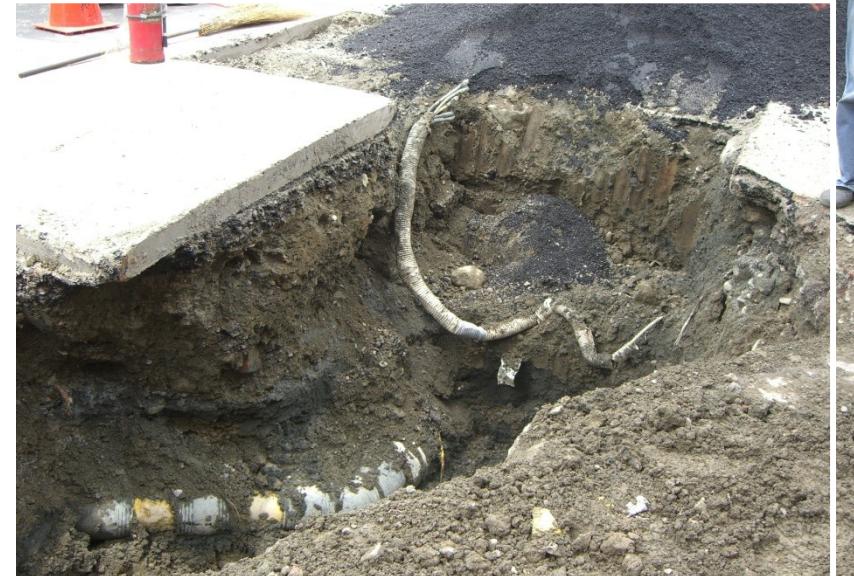
瓦斯管路破損，導致現場瓦斯外洩，一旁電纜又恰因施工破損短路而產生火花引起著火。電纜與瓦斯管路未保持安全距離，因而引發意外。

溶穿 PE 瓦斯管之台電公司螺紋電纜管（內有 5 條電線）

- 1、開挖前應就作業地點及附近範圍，實施鑽探、試挖或其他方法實施調查，包括地層、地下水位、危害性氣體、鄰近建築物狀況及地下埋設物等。
- 2、若施工範圍內有電力輸送管線經過，則需通知相關單位切斷電源後始可開挖。
- 3、於土壤可能存在危害性氣體時，需適時實施有害氣體及氧氣的測定，若有危害作業勞工之虞時，應即立退避至安全區域，至確認安全無虞時始可繼續工作。

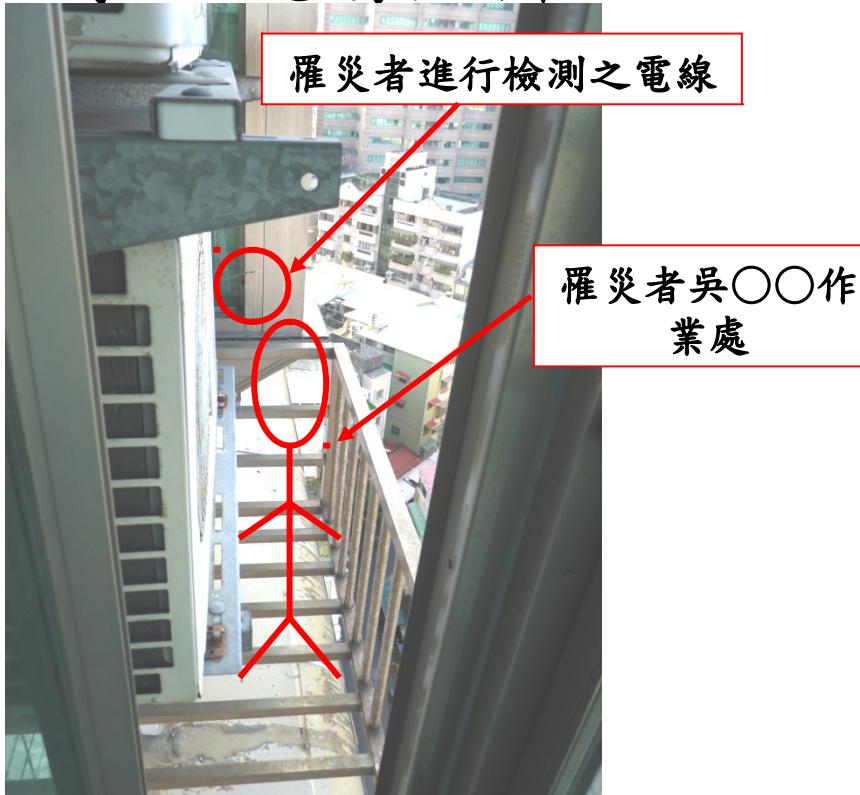
當日天氣炎熱，罹災者身體潮濕，且作業空間周域狹窄，待修冷氣之室外機未先行斷電，又黑色電源線之銅線外漏且作業過程中並未穿戴絕緣防護設備，因誤觸待檢測裸露之銅線部分，導致感電災害發生。

罹災者作業時所在位置。

- 1、冷氣安裝或維修開始前應先確認機台使用之電源已經關閉。
- 2、如作業過程必須活電作業，必須先做好相關防護措施，包括穿戴絕緣手套、絕緣鞋。

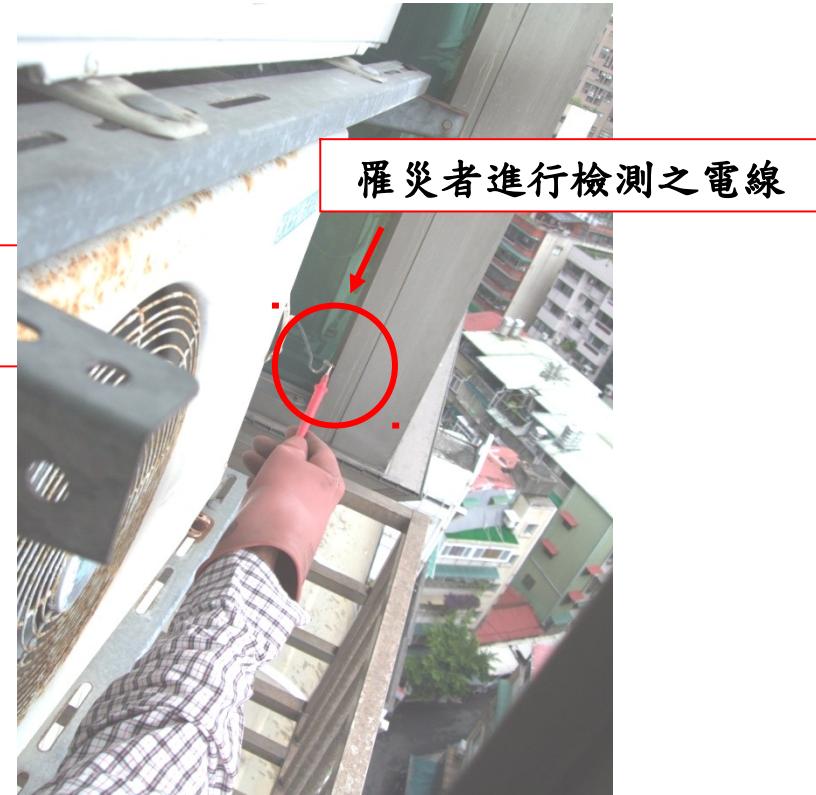
罹災者作業時所在位置。

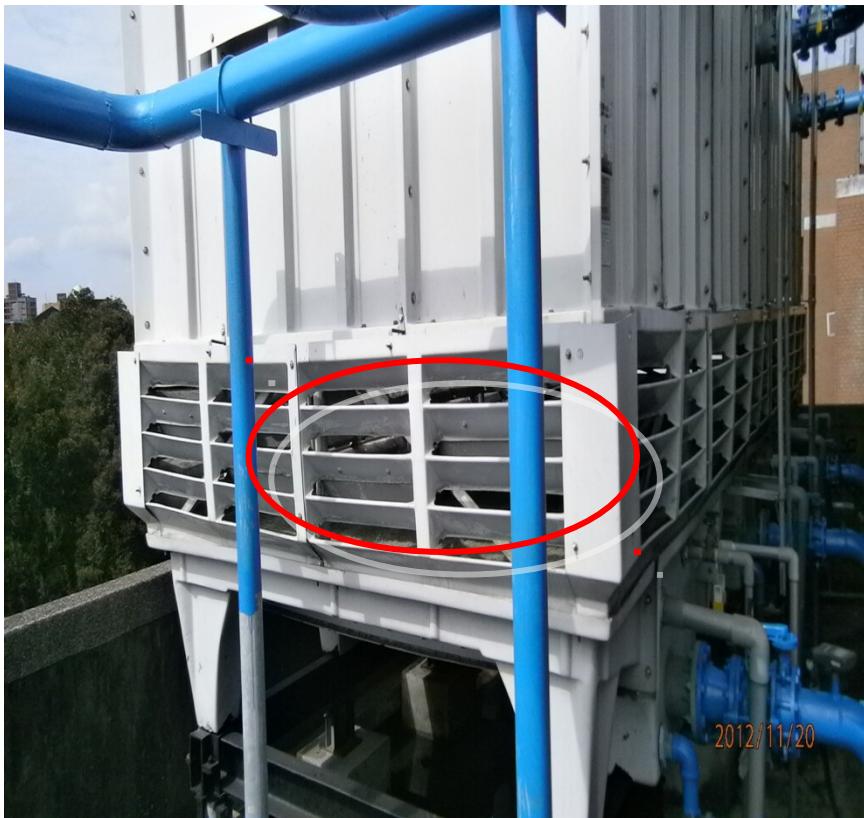
擋水板未拆除情形

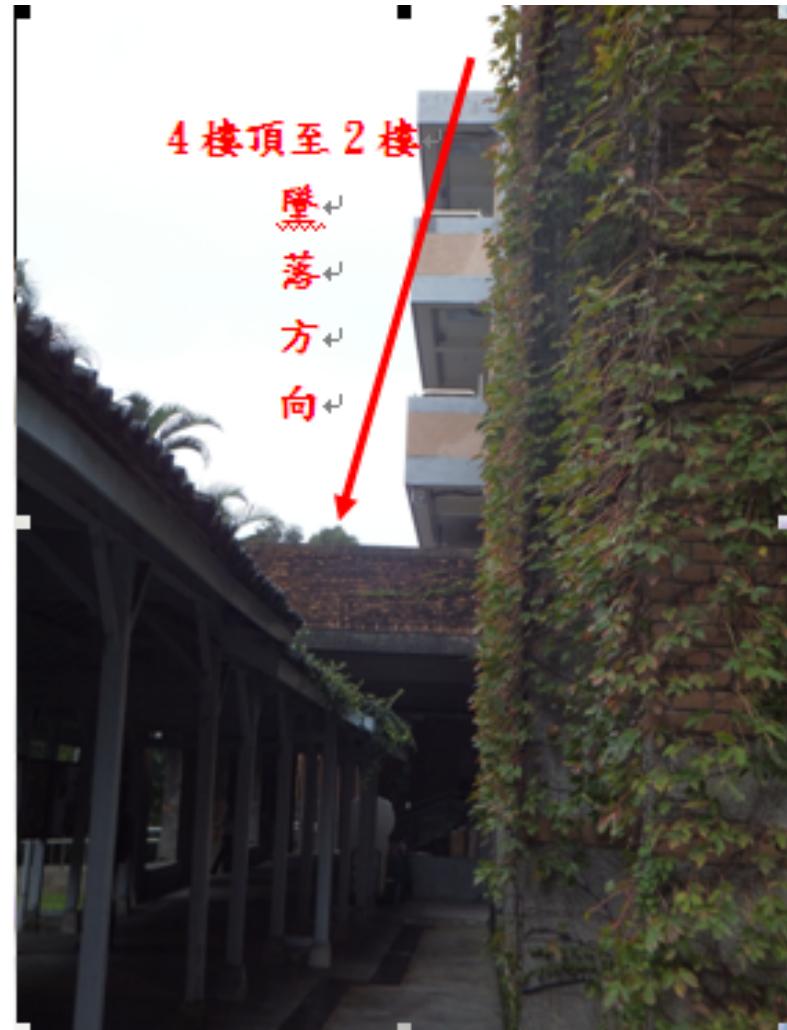
墜落方向

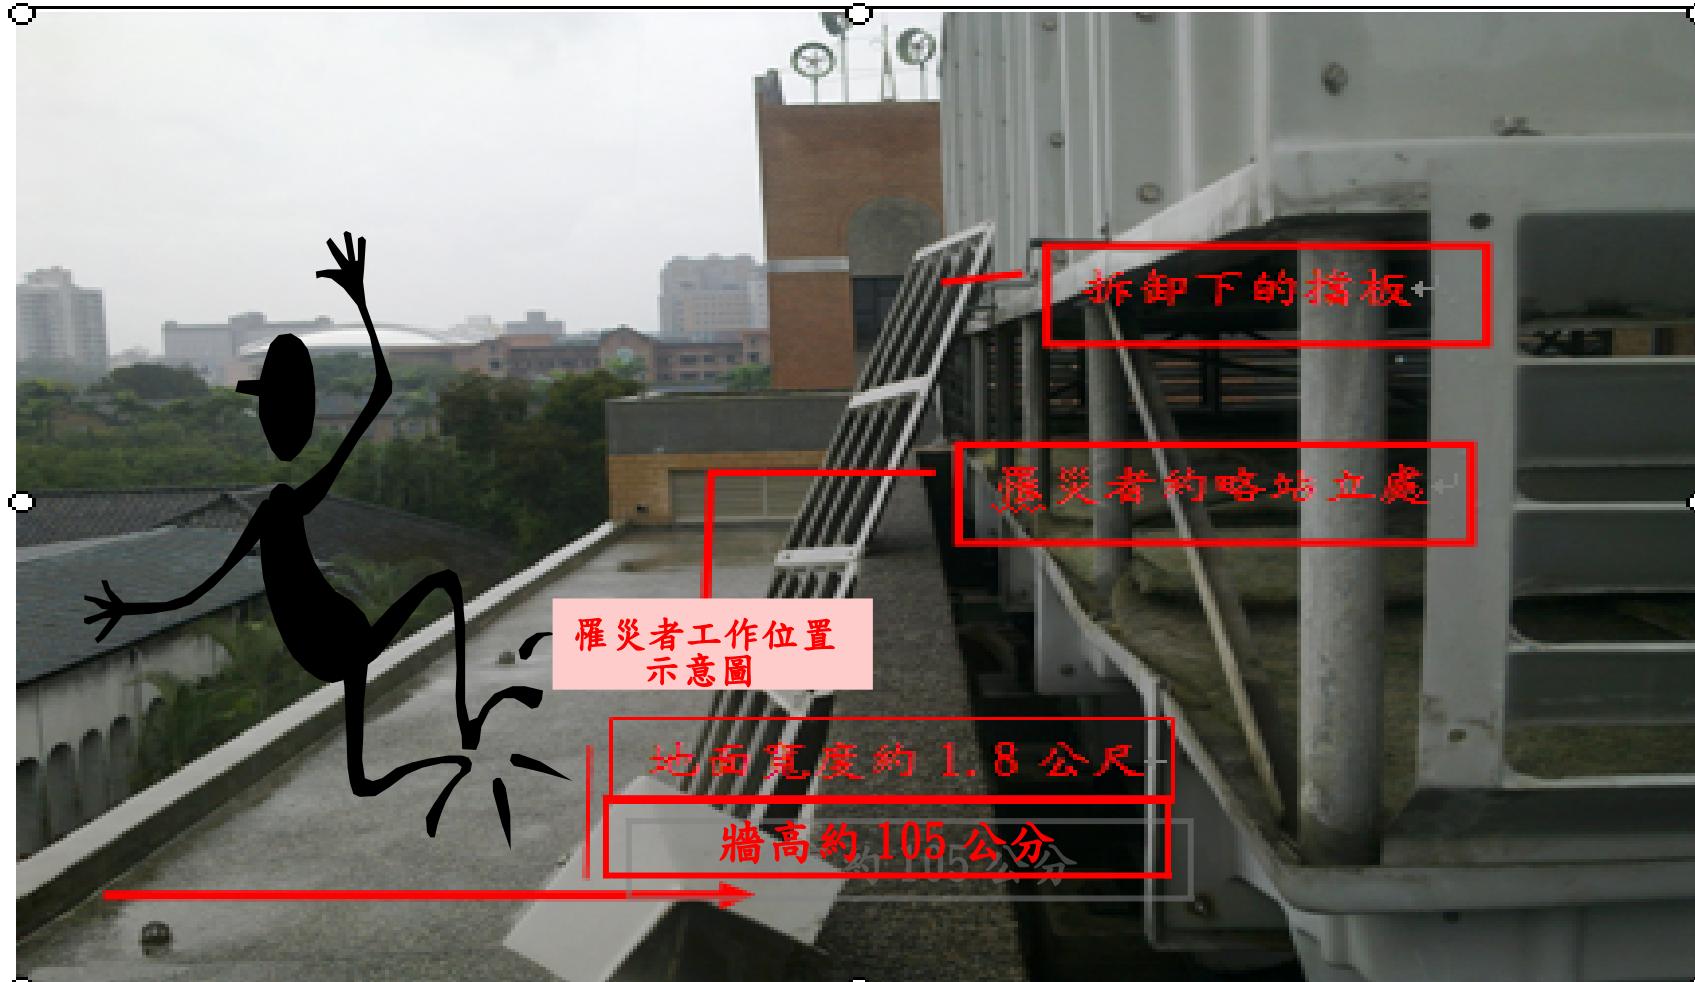
4 樓頂冷卻水塔設置位置已緊貼外牆（女兒牆），故罹災者如欲於冷卻水塔外側作業，則需攀爬出女兒牆至外側露台處（寬約 1.8 公尺、無護欄）始有空間作業。。

此處為 4F 頂，罹難者於拆卸水塔擋板時，跌落至二樓

- 1、應訂定安全作業標準，且對勞工施以安全衛生教育訓練及在職教育訓練，使其對各類危害具認知意識暨採取必要防護措施。
- 2、於高度 2 公尺以上露台從事作業，應設置護欄、護蓋或安全網等防護設備。

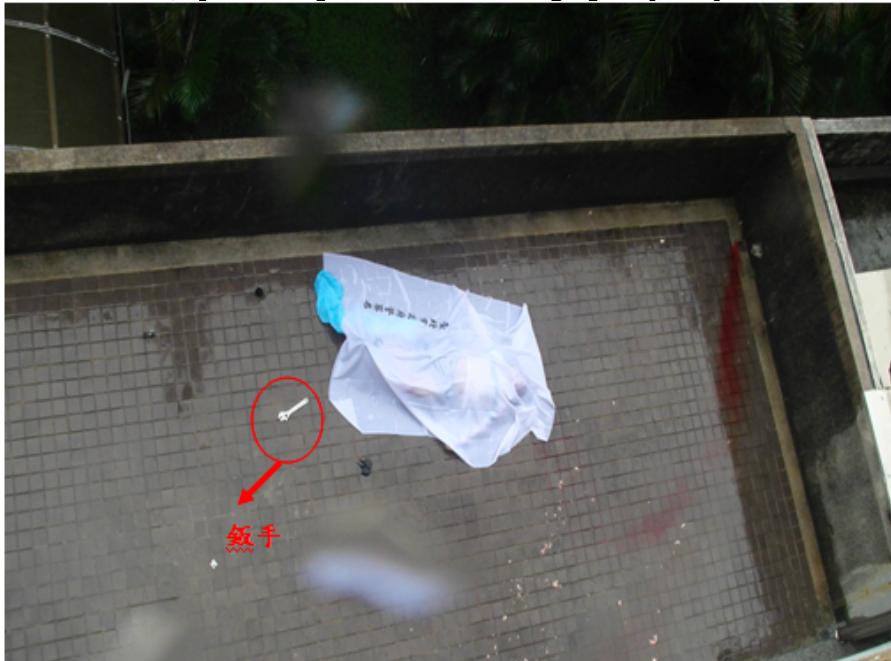
罹災現場 (2樓露台)

罹災者於 4 樓頂露台處（寬約 1.8 公尺、無護欄）拆除冷卻水塔外側擋水板時，不慎失足摔落至 2 樓露台（墜距約 10.7 公尺）因頭顱破裂，當場死亡

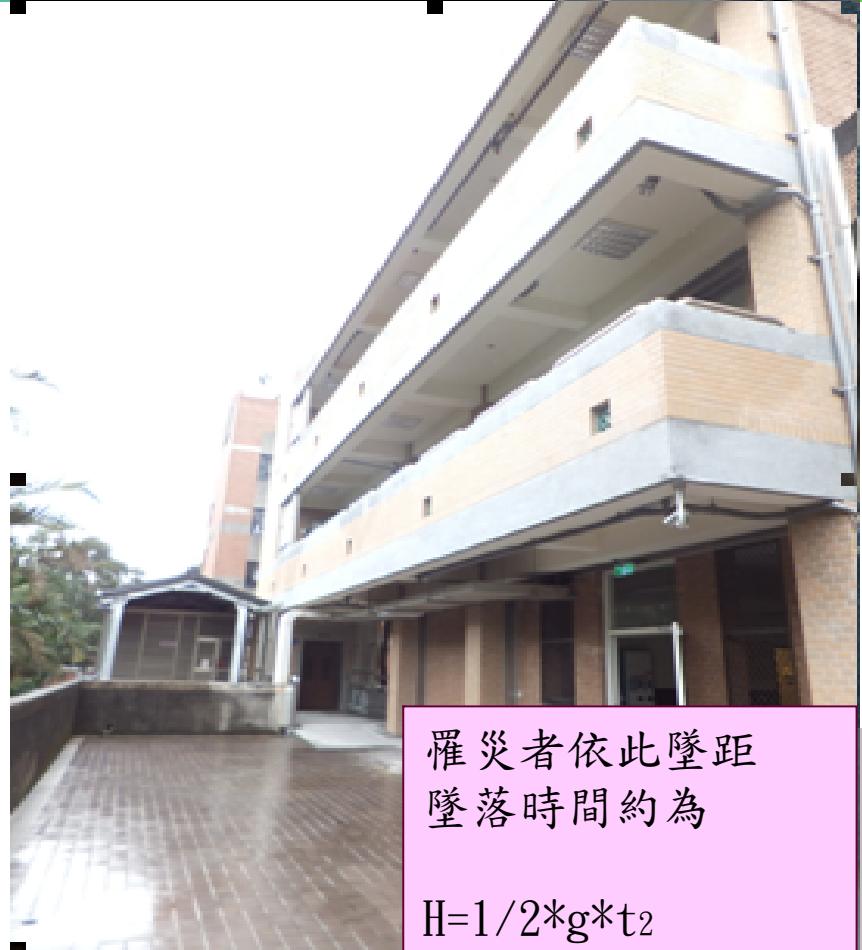
罹災者依此墜距  
墜落時間約為

$$H = 1/2 * g * t^2$$

$$10.7 = \\ 1/2 * 9.81 * t^2 \\ t = \underline{1.476972411} \\ \text{秒}$$

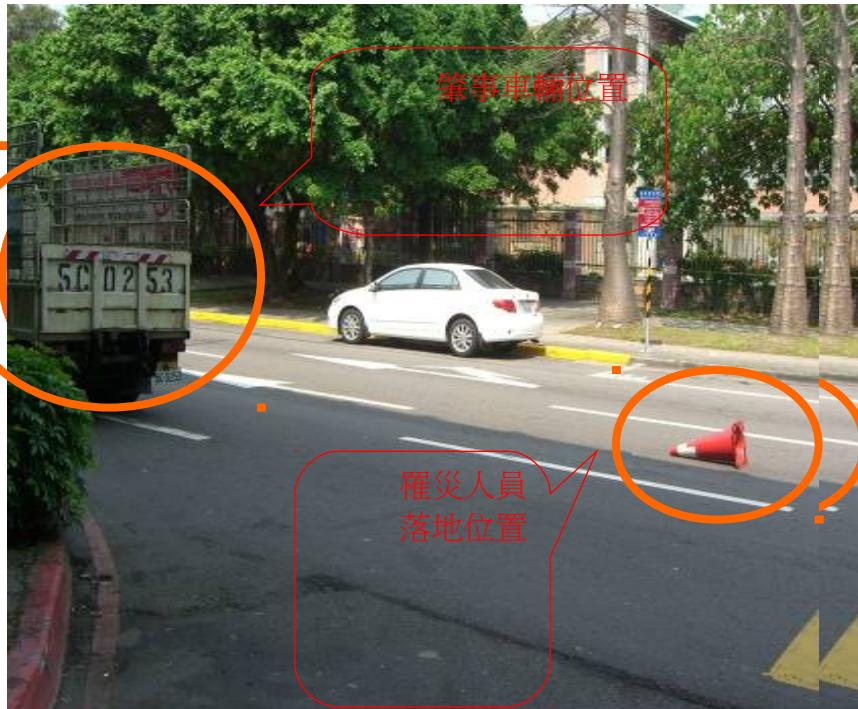
罹災者與肇事車輛之相對位置

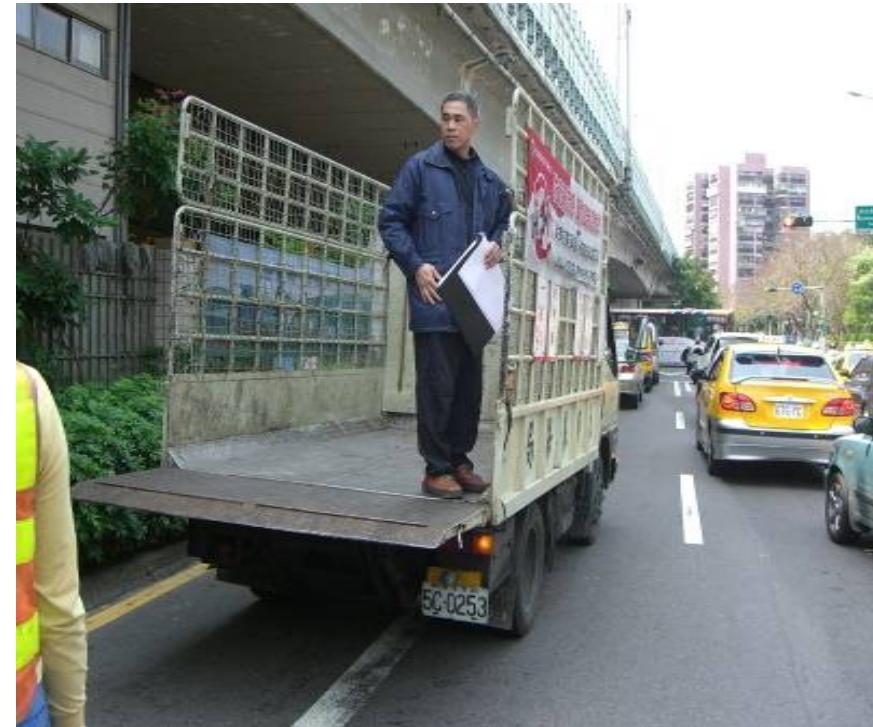
模擬人員站立於行駛中車輛  
之後車斗

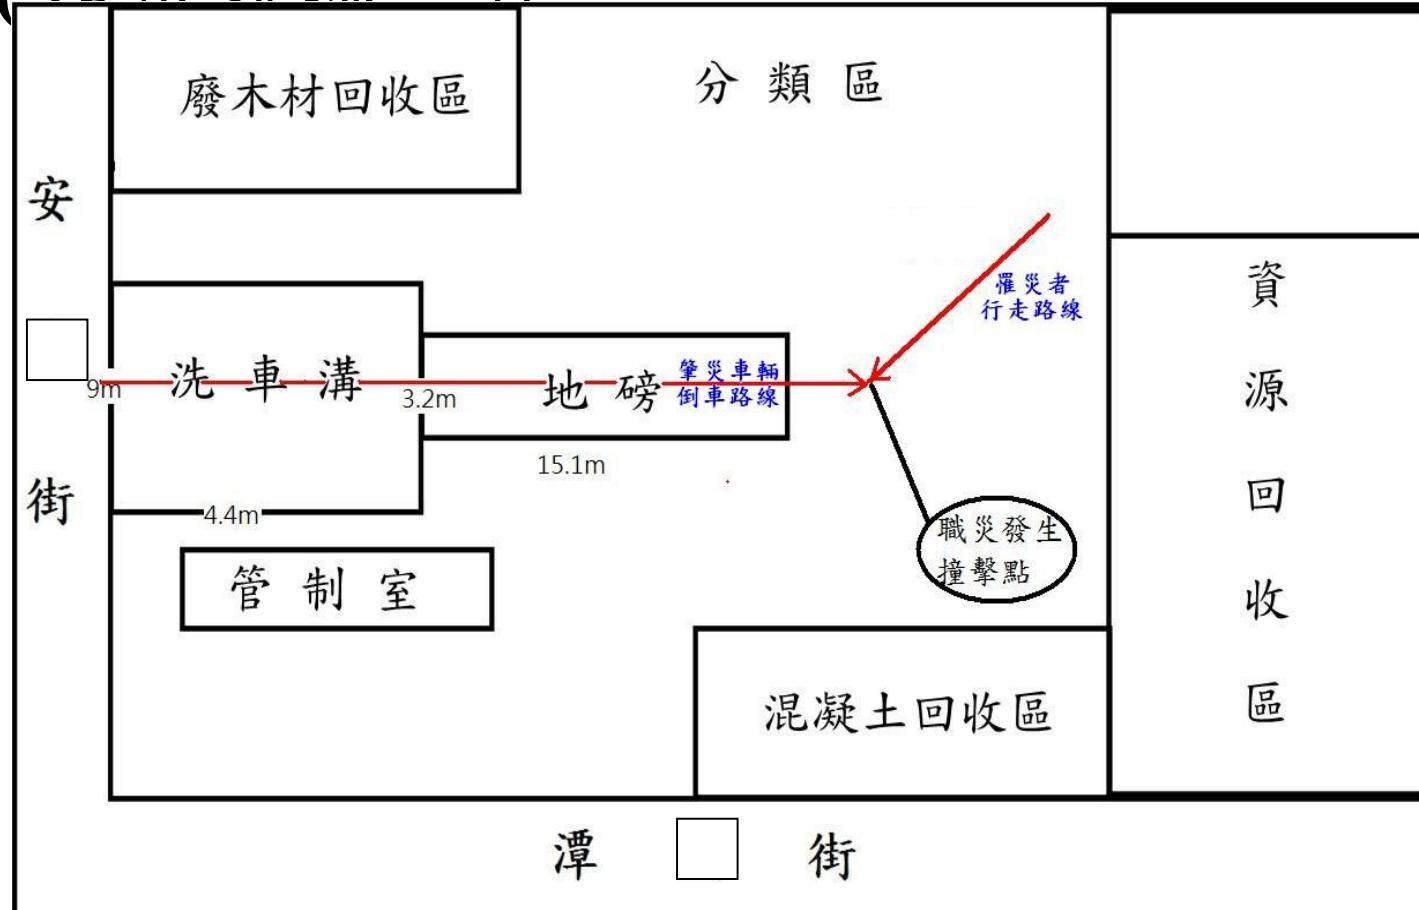
職災發生地點之平面示意圖

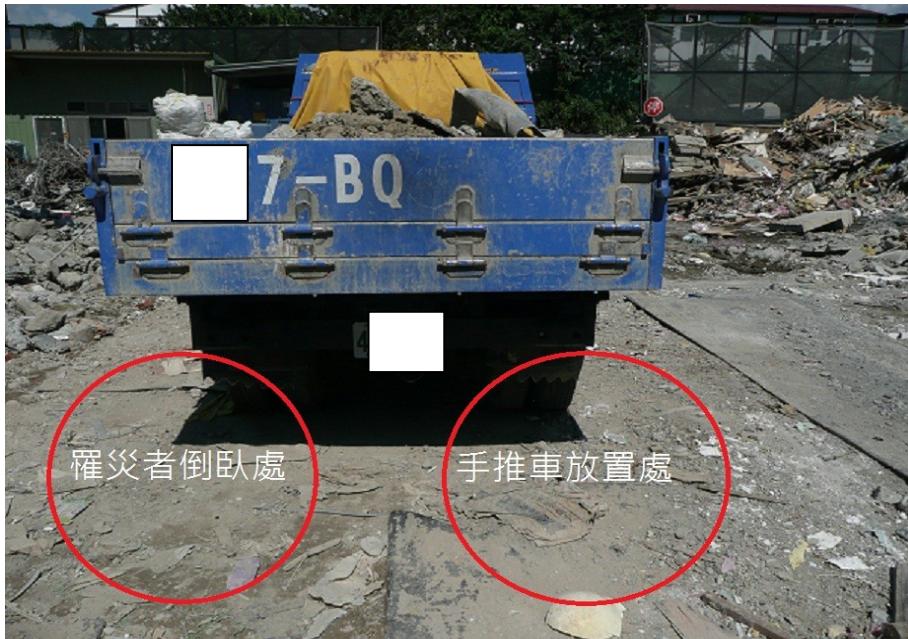
肇事貨車背面拍攝照片

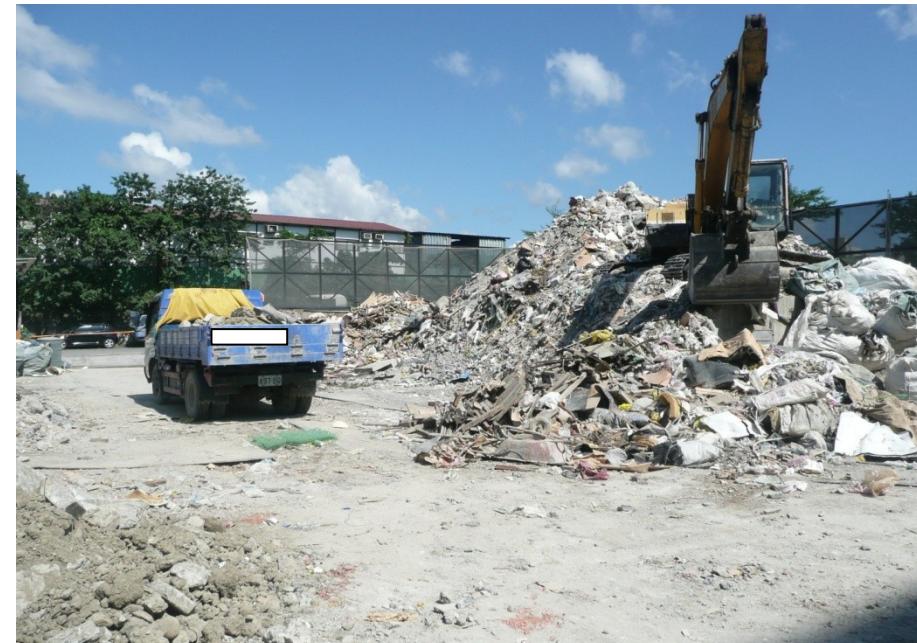
廢棄物處理場中央向外（往大門口方向）拍攝照片

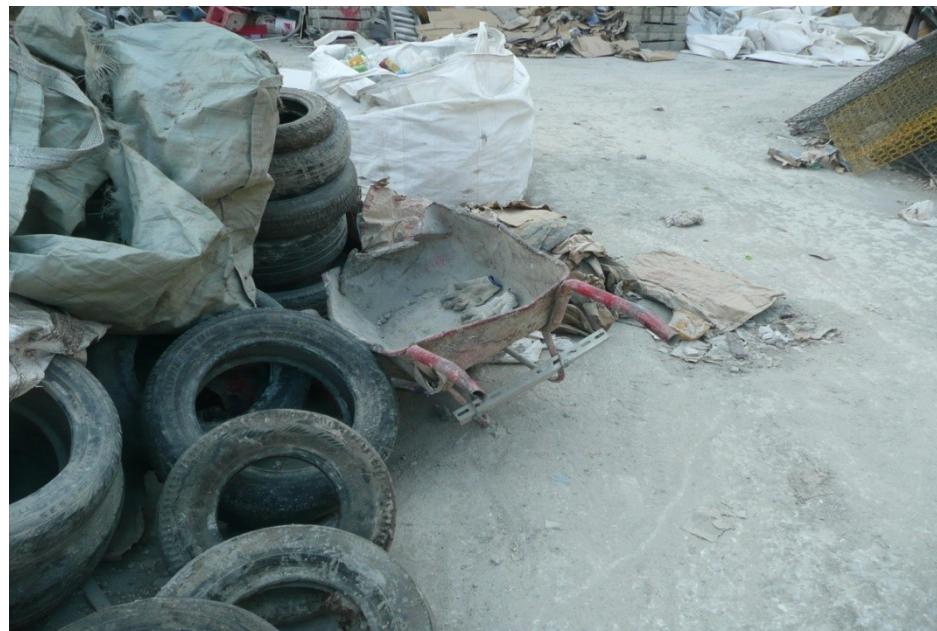
罹災者事故發生時所持手推車

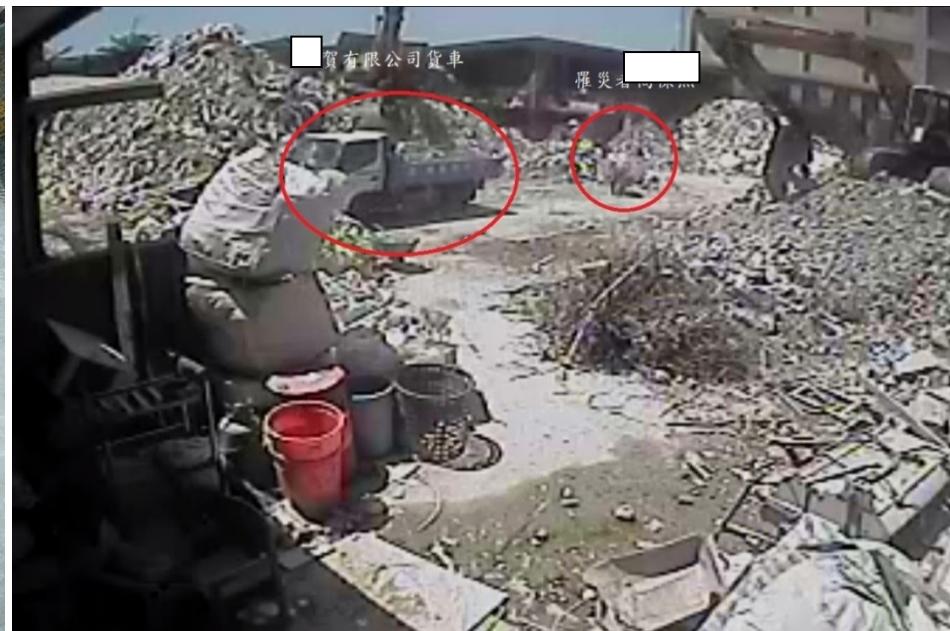
監視器畫面擷取

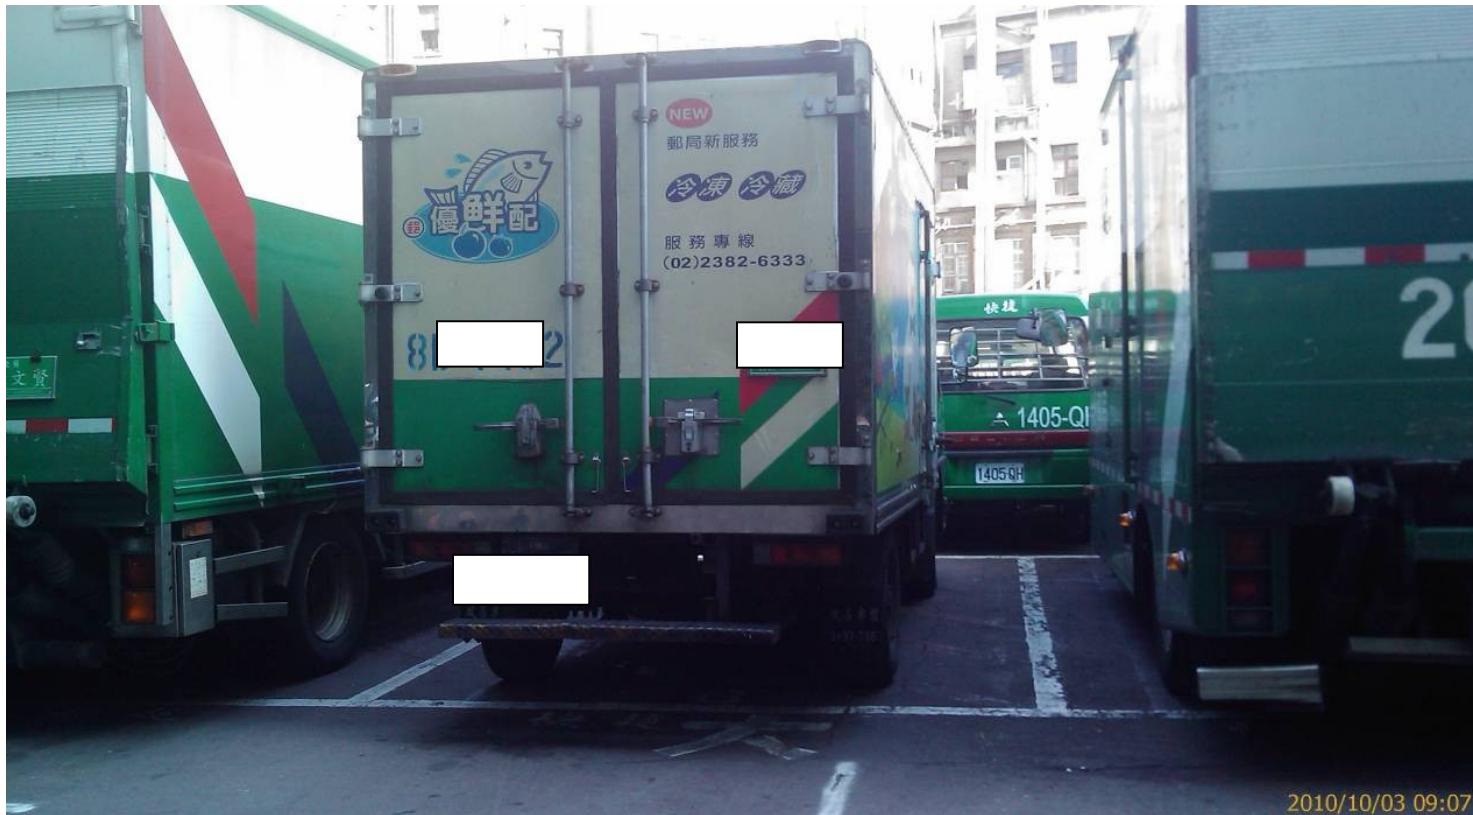
肇事車輛

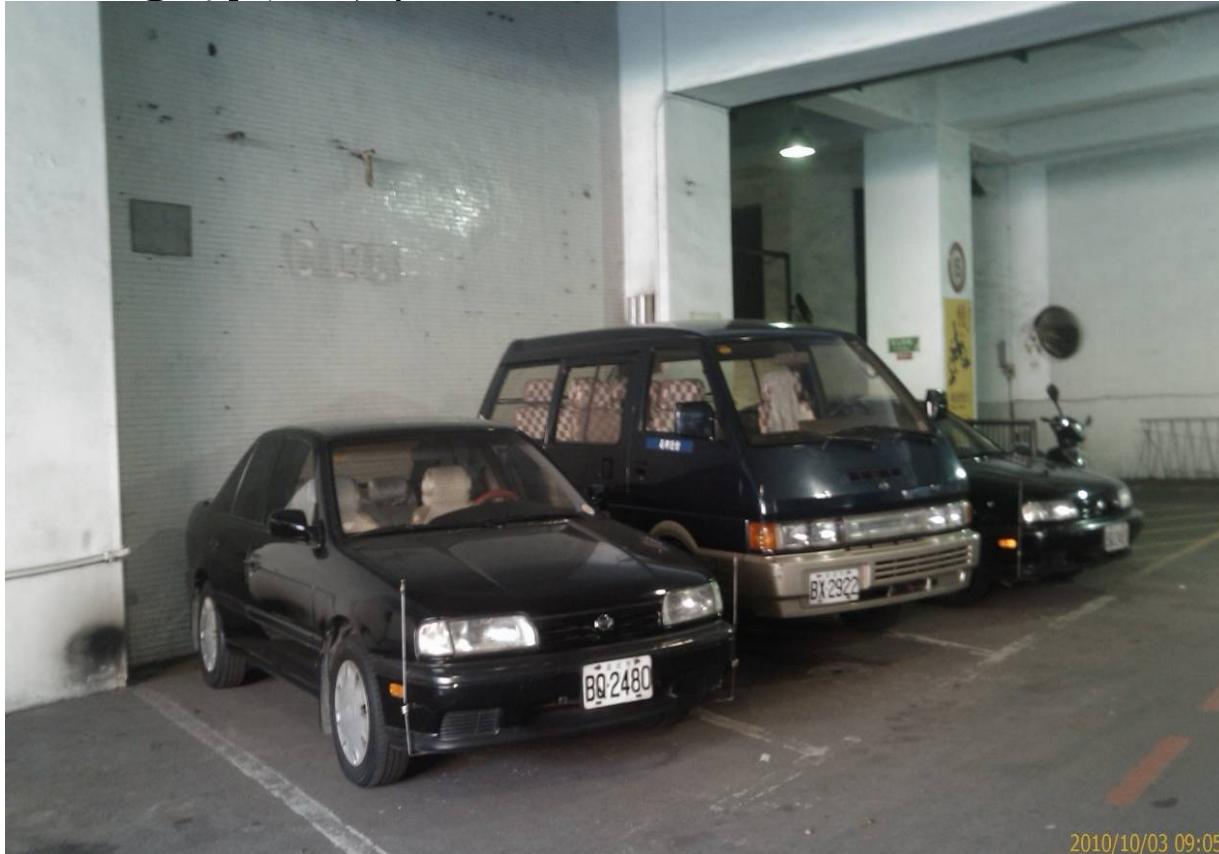
罹災勞工清洗公務車輛處。

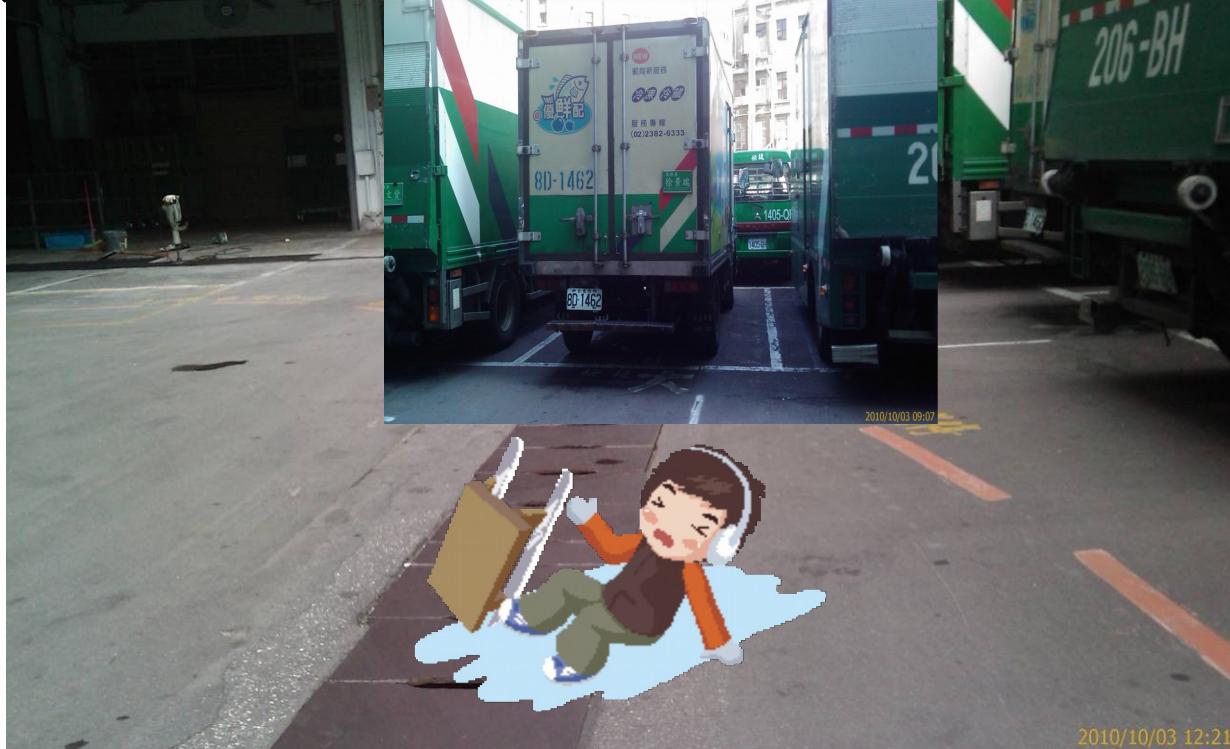
事故當時○○有限公司罹災勞工張○○清洗完左側公務車輛後，以手推車載送水桶至照片中水溝完成傾倒清洗廢水後，即遭中○郵政股份有限公司臺○郵局郵務士徐○○所駕駛郵務車輛倒車撞擊勞工張○○身體右側。

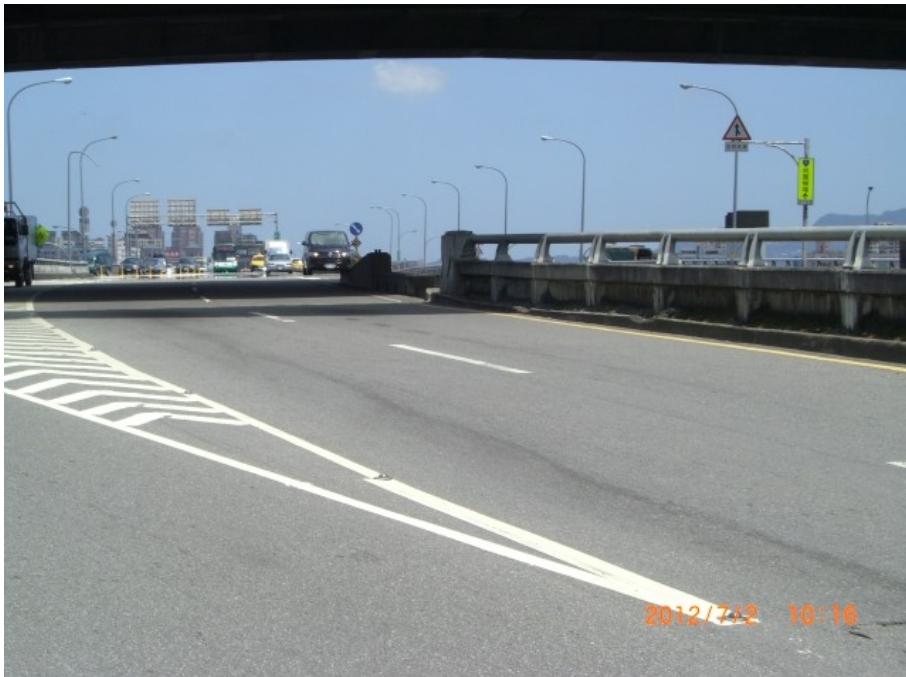
忠孝橋西寧南路引道

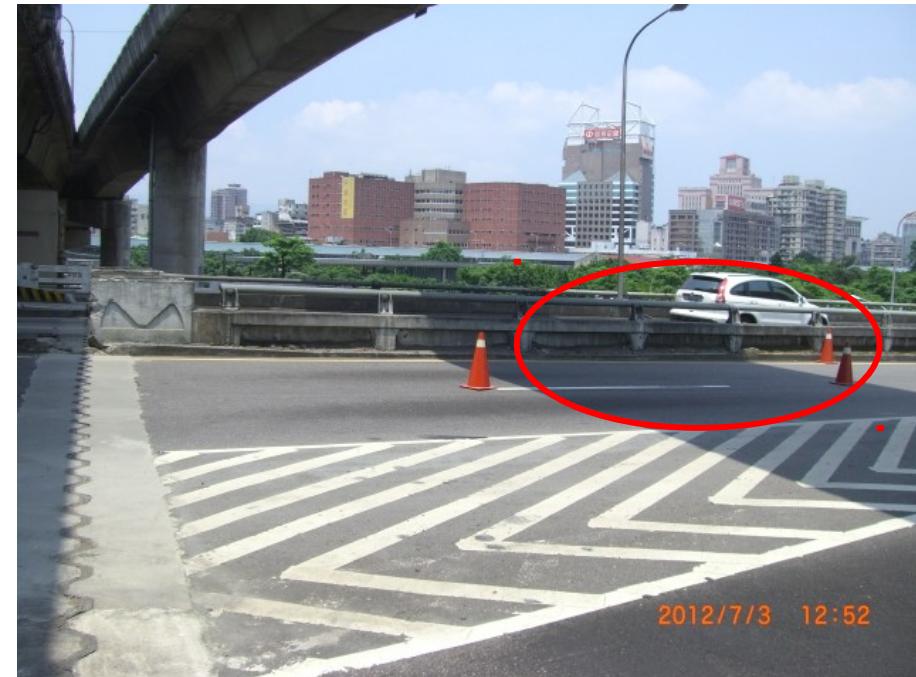
目擊撞擊處

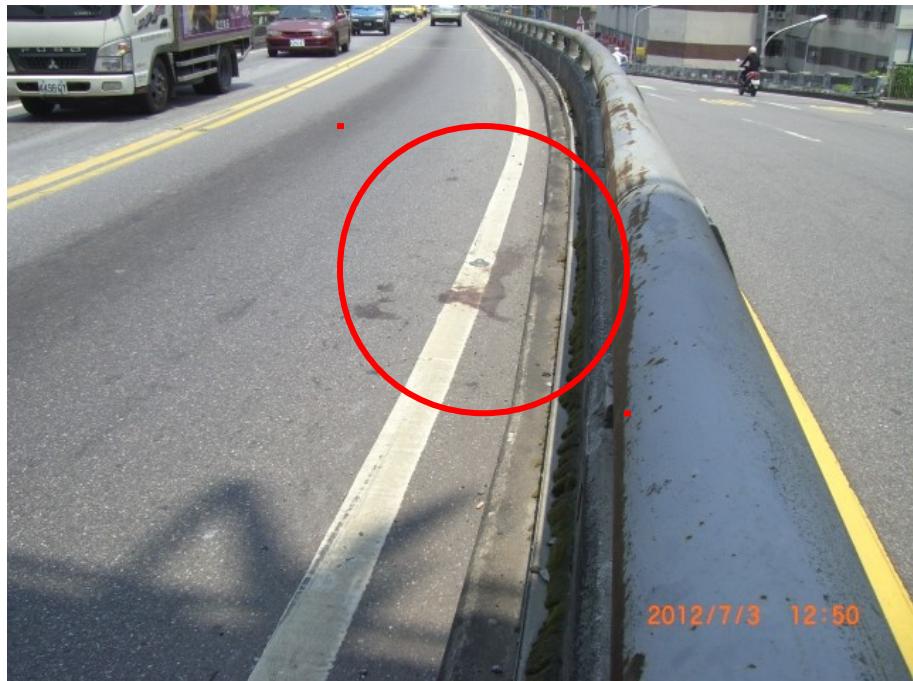
罹災者倒臥處

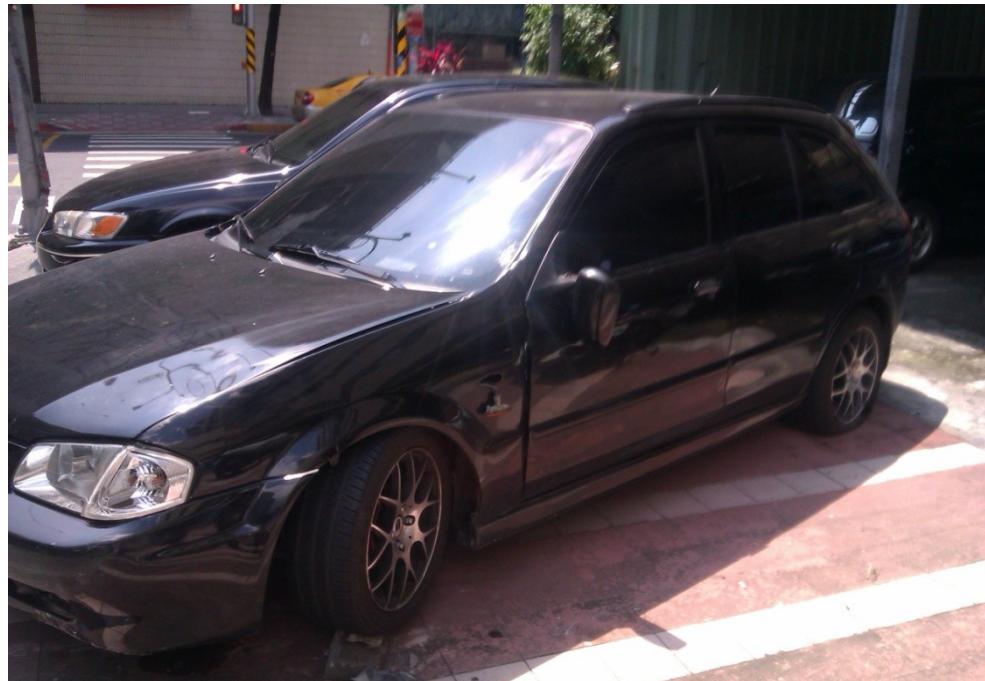
肇事車輛（後車輪有爆胎）

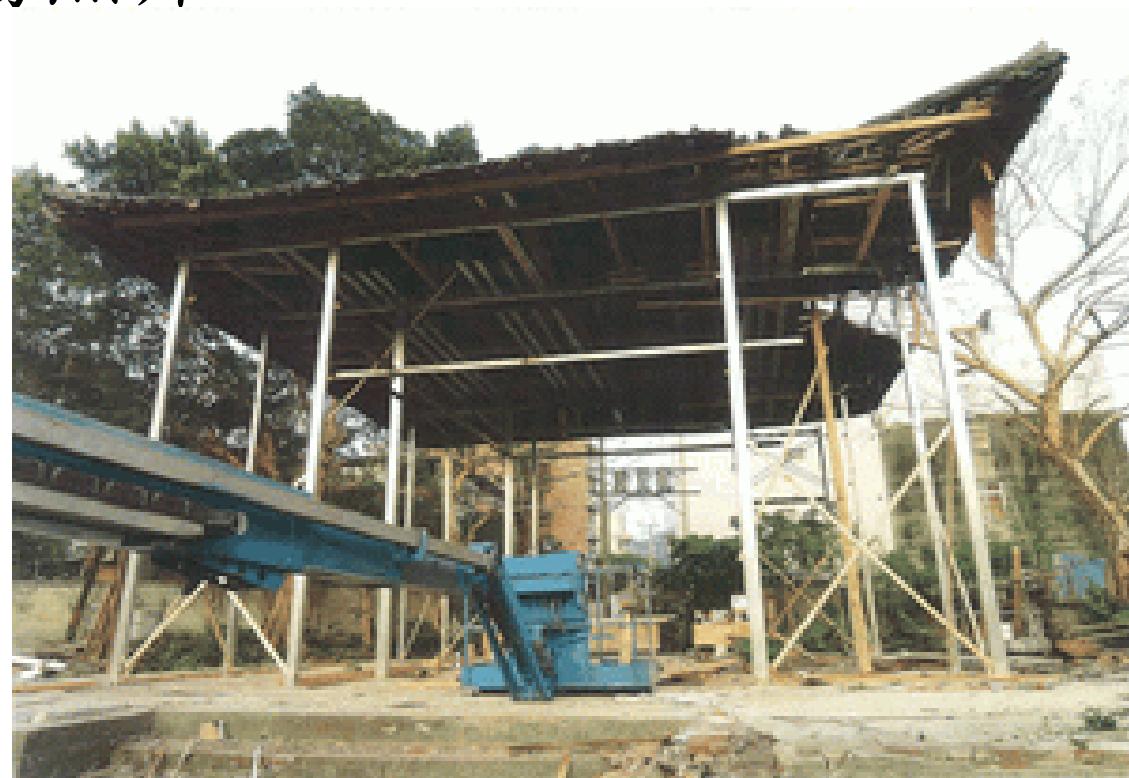
電影場景搭設作業場所。

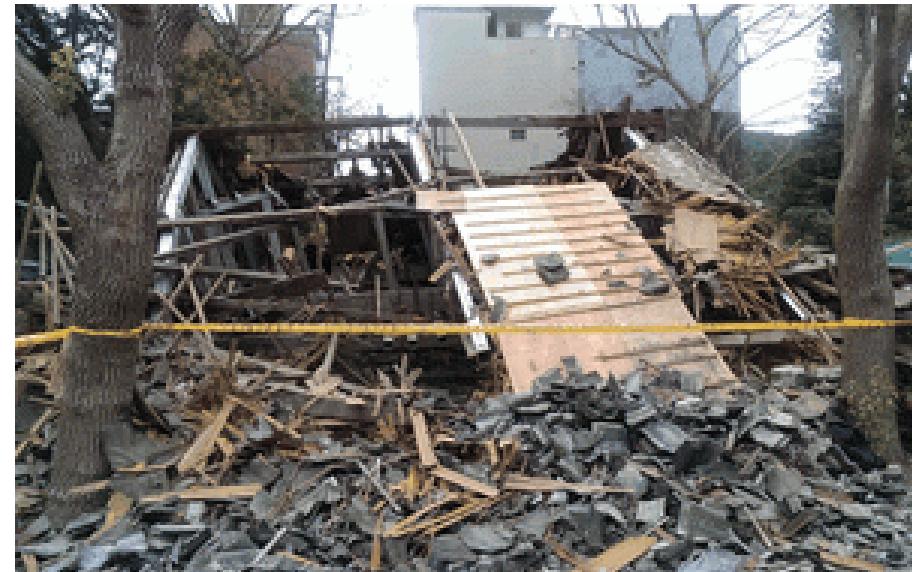
倒塌現場照片。
