蓄水庫水壩安全檢查表(甲仙堰)

攔河堰名稱 甲仙攔河堰，檢查日期 107 年 12 月 26 日至 12 月 28 日，檢查時河川水位高程 246.02~246.04 公尺

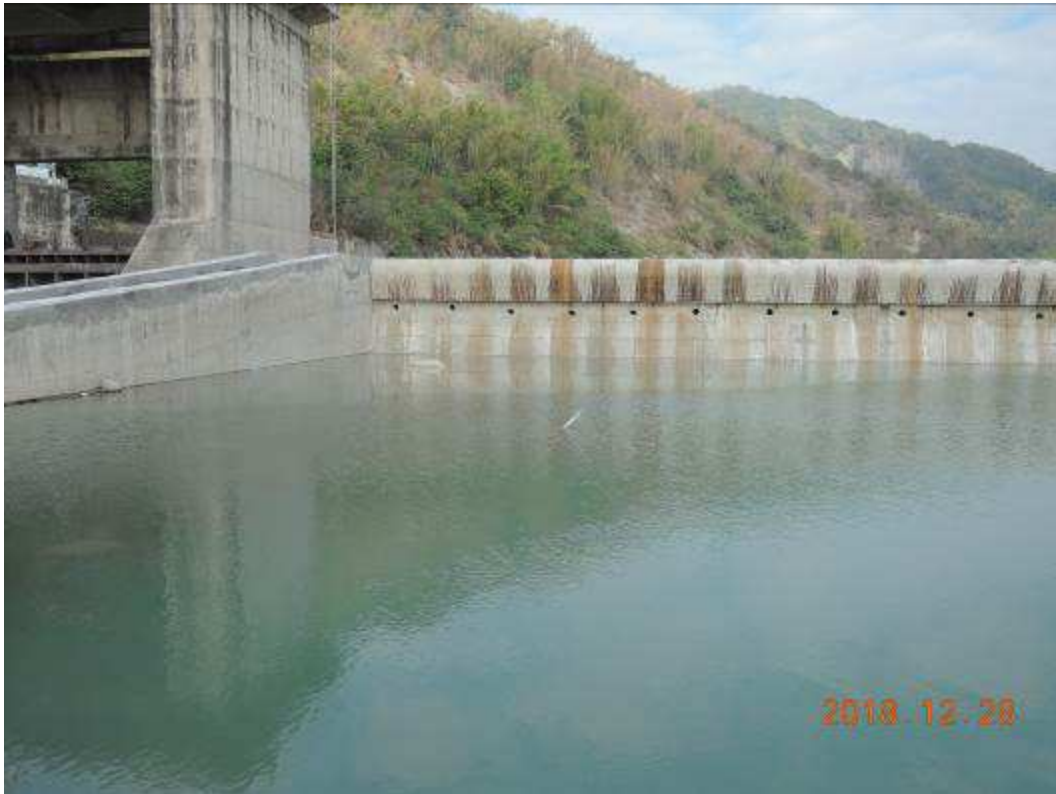
- 1.基礎現況: 良好 尚可 欠佳 不良 不可目視
異常狀況: 沉陷 移位 錯位 裂縫 沖刷 滲流 其它
- 2.堰體混凝土現況: 良好 尚可 欠佳 不良
異常狀況: 裂縫 表面剝落 磨耗 穴蝕 白華 滲濕(水)
鋼筋裸露 蜂窩 其它 如圖 1.1.1, 107年3月20日汛期前檢查之缺失已於107年溢流堰修復工程修復完成。

圖 1.1.1 堰體下方有局部鋼筋裸露情形-107 年溢流堰修復工程已完成改善

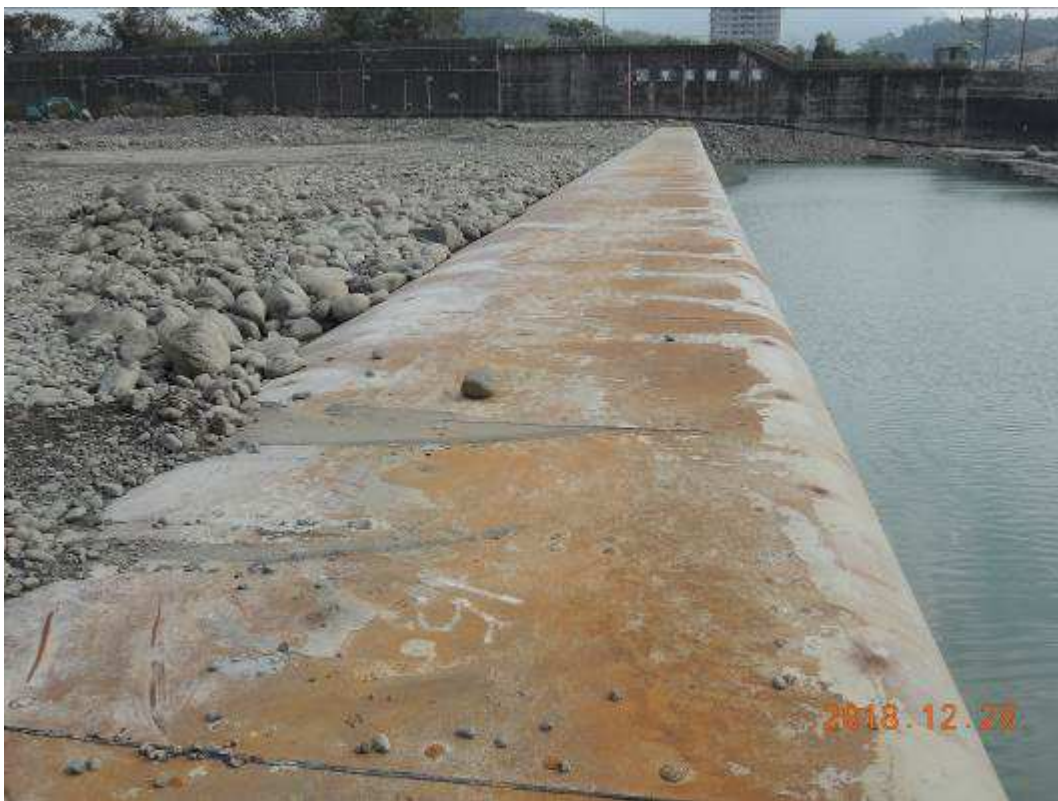
- 1.堰頂現況: 良好 尚可 欠佳 不良
異常狀況: 沉陷 移位 錯位 裂縫(橫向裂縫 軸向裂縫)
其它 如圖 1.1.2, 107年3月20日汛期前檢查之缺失已於107年溢流堰修復工程修復完成。
- 2.混凝土狀況: 良好 尚可 欠佳 不良
異常狀況: 裂縫 表面剝落 白華 鋼筋裸露 蜂窩 其它
主河道變遷: 無 有, 變遷情形: _____
(視有無需要填寫)

圖 1.1.2 鋼板橡膠墊破損情形-107 年溢流堰修復工程完成改善

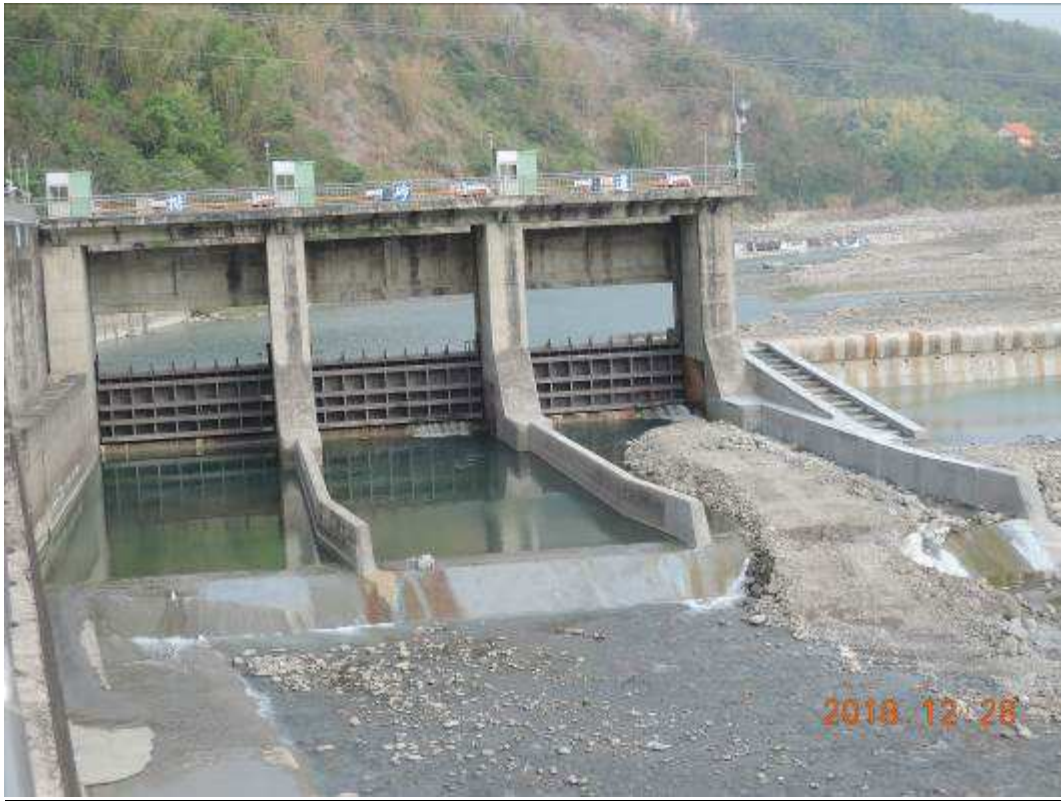
- 1.堰面鋼版: 完整 磨耗(均勻 局部區域) 鏽蝕 磨蝕
其它 如圖 1.2.1, #2及#3排砂閘門與堰面鋼板交接處有局部滲水之情形。

6.閘閥之水密性：良好 漏水待改善 (PB2 和 PB3 全關時底部輕微滲漏，但不影響引水作業和防洪操作。)

1. 排砂道擋水閘門 PB2 及 PB3 輕微滲漏。
2. 道路 A 邊坡管理中心下方擋土牆有多處裂縫。

圖 1.2.1 #2 及#3 排砂閘門與堰面鋼板交接處有局部滲水之情形

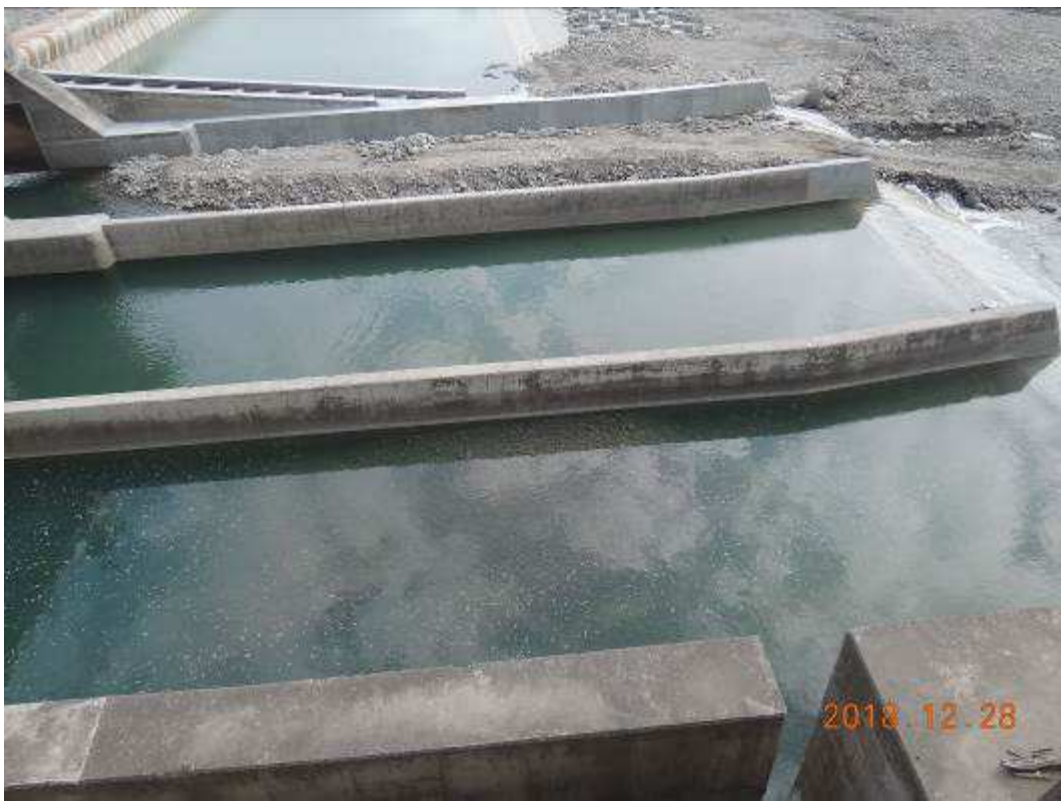
- 2.導流牆: 完整 磨耗 鋼筋裸露及鏽蝕 其它 如圖 1.2.2, #3導流牆磨損較嚴重,已於107年開口二期合約修復完成。
- 3.堰面與操作橋橋墩交接處: 完整 開裂 錯動 滲漏 其它
- 4.操作橋橋墩: 完整 表面剝落 磨耗 鋼筋裸露及鏽蝕 穴蝕
墩座裂縫 滲漏 其它 _____
- 5.尾檻: 完整 磨耗 鋼筋裸露及鏽蝕 其它 如圖 1.2.3, #1排砂道尾檻磨耗;已於107年開口二期合約修復完成。
- 6.閘門門框: 完整 表面剝落 磨耗 鋼筋裸露及鏽蝕 穴蝕
其它 _____

圖 1.2.2 #3 導流牆磨損較嚴重-107 年開口二期完成修復改善

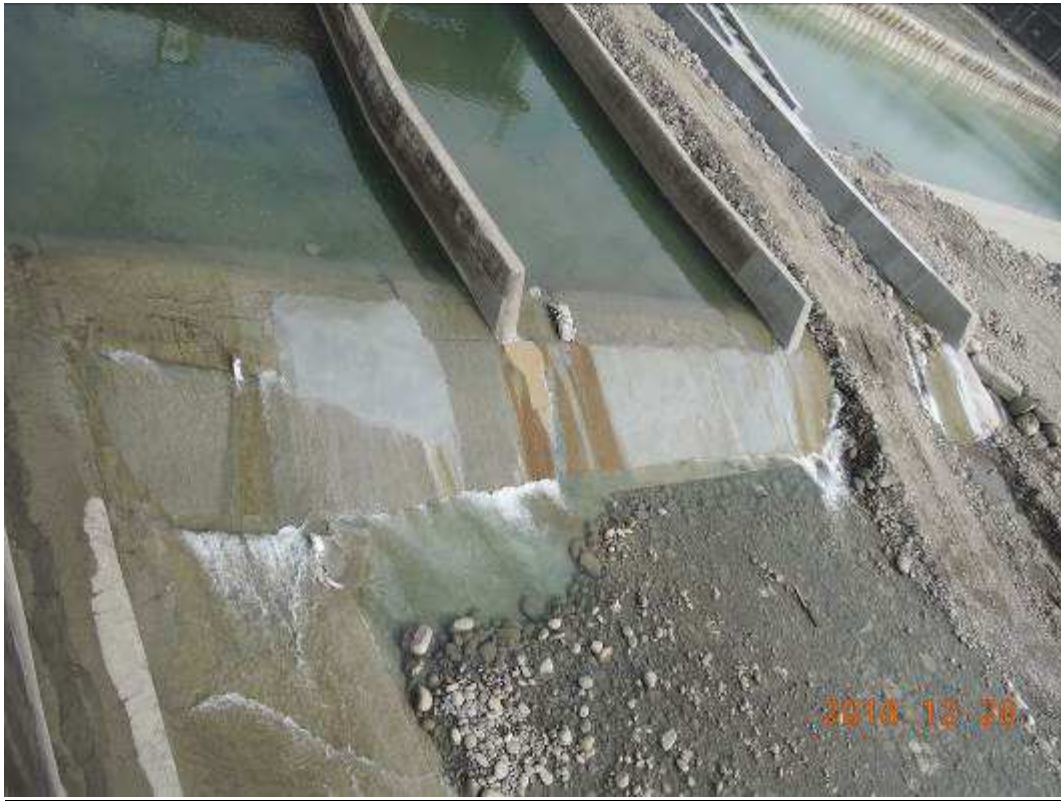
圖 1.2.3 #1 排砂道尾檻磨耗-107 年開口二期完成修復改善

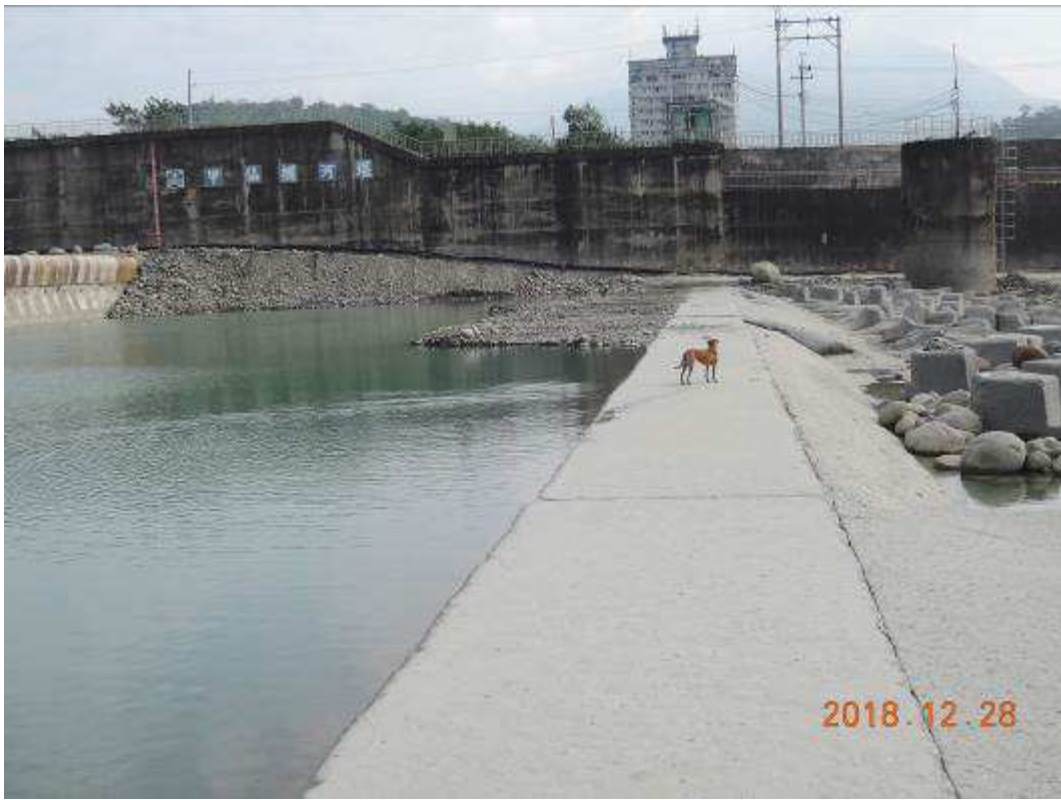
1.落水池及尾檻：完整 大量淤積 表面剝落或磨損 鋼筋裸露及鏽蝕
裂縫 凹陷或移動 伸縮縫擴張及錯動 滲漏水
白華 蜂窩 其它 如圖 3.1，尾檻磨損；已於 107 年開口二期合約修復完成

圖 3.1 尾檻磨損-107 年開口二期完成修復改善

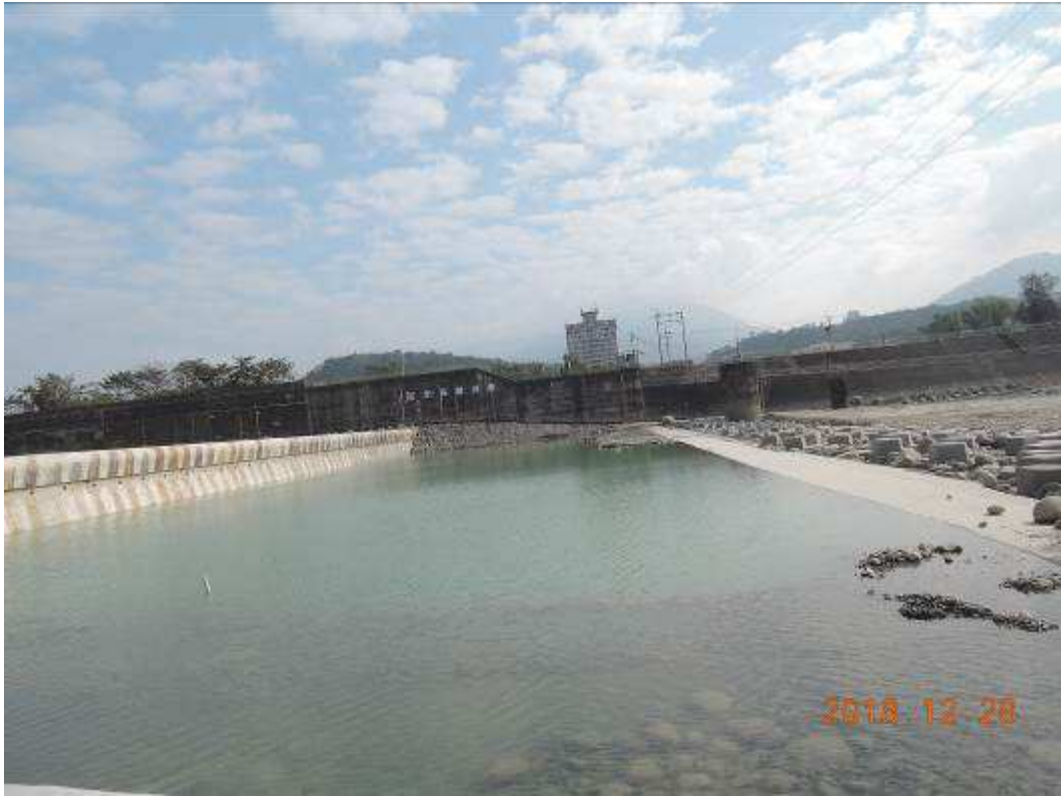
3.其它與本項相關之重要事項補充記述：如圖 3.2，落水池可見底板鋼筋裸露部份已於 107 年溢流堰修復工程改善。

圖 3.2 落水池底版鋼筋裸露-107 年溢流堰修復工程完成改善

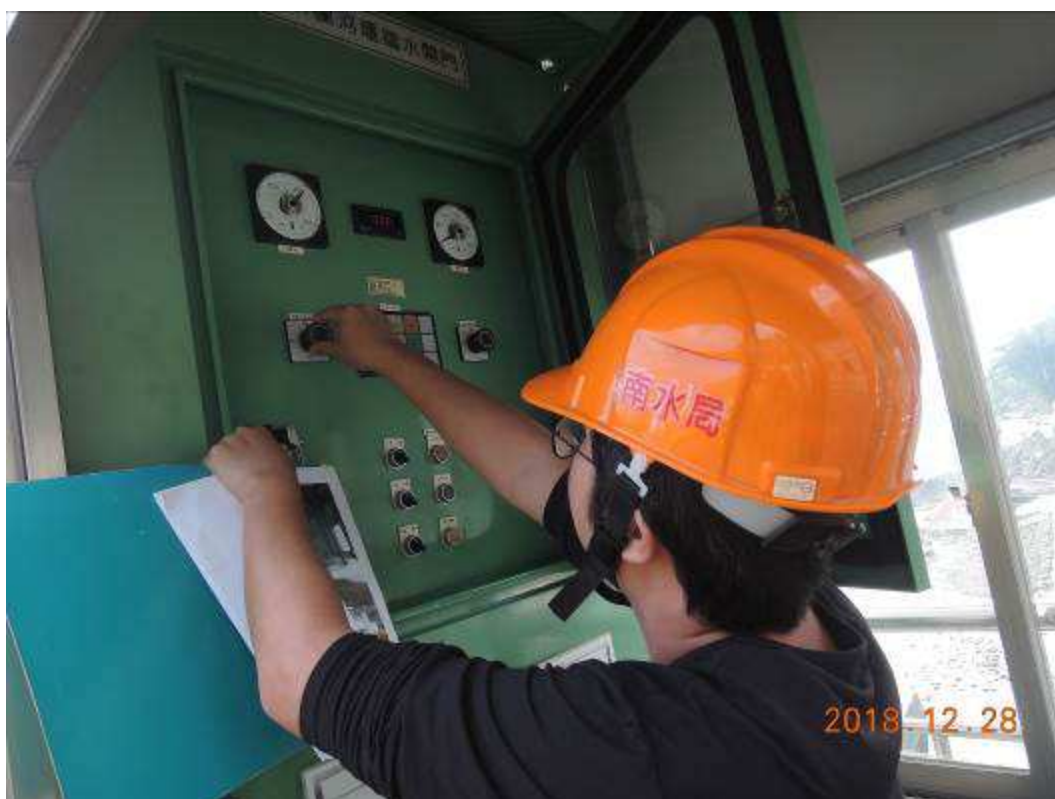
圖 4.1.1：排砂道擋水閘門-控制箱電源檢查

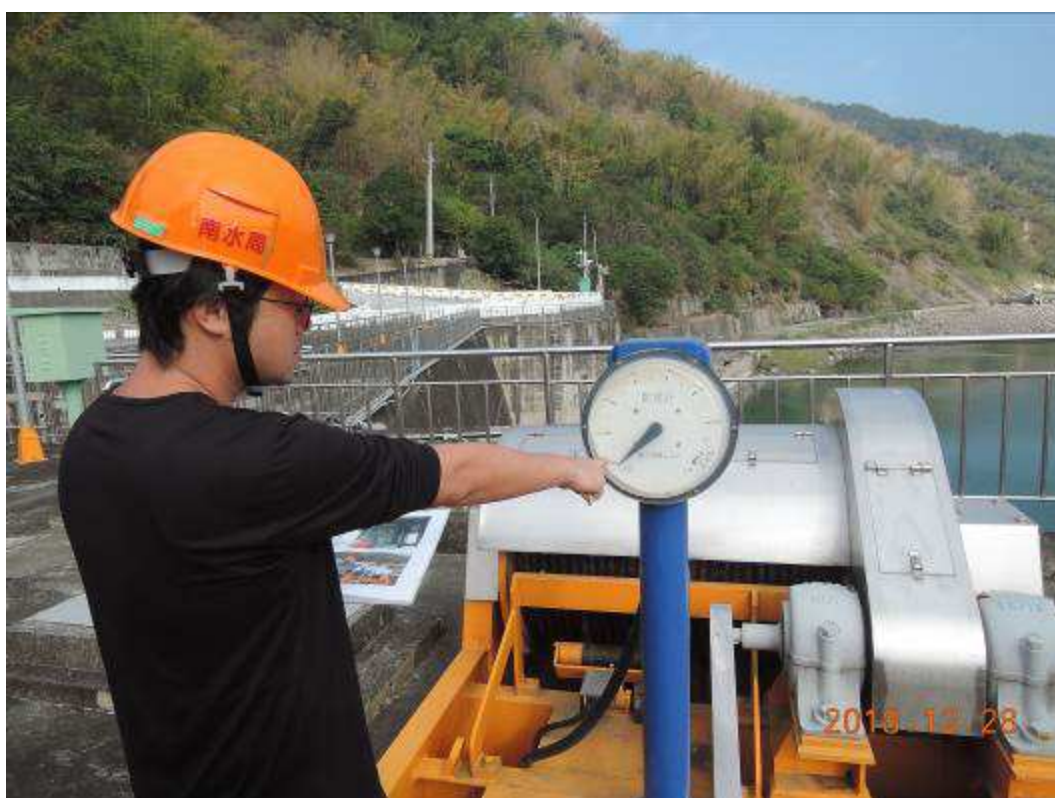
圖 4.1.2：排砂道擋水閘門-外部檢查

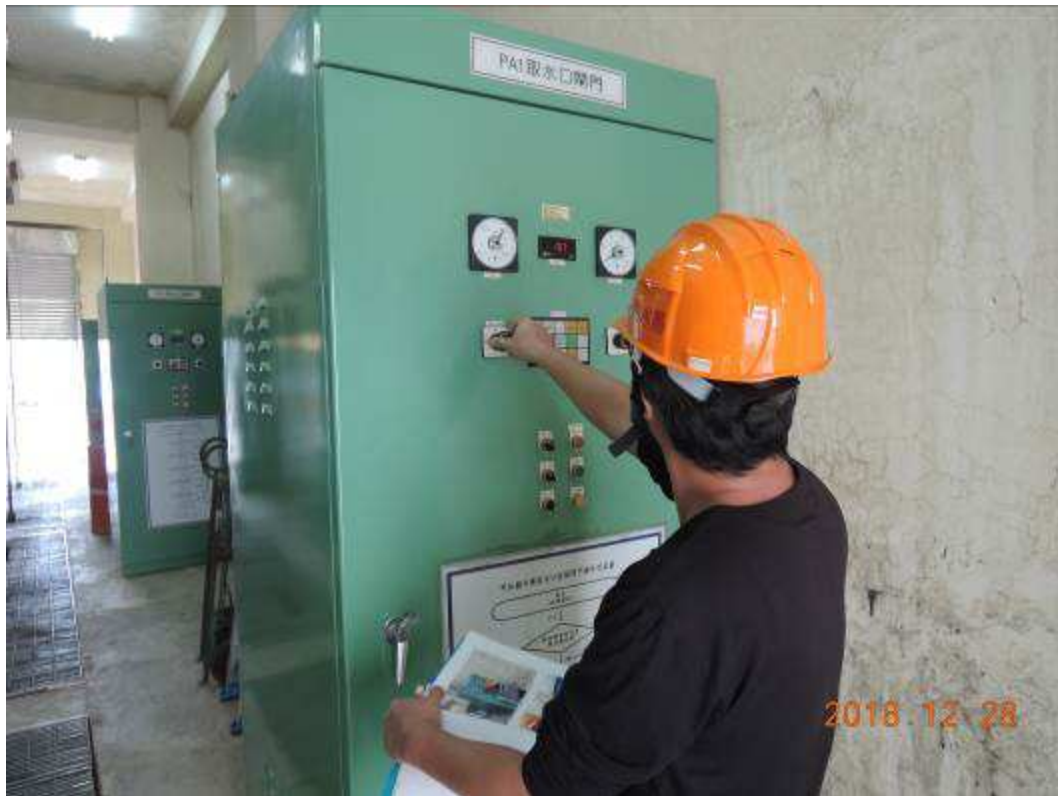
圖 4.2.1：取水口控制閘門-控制箱電源及運轉檢查

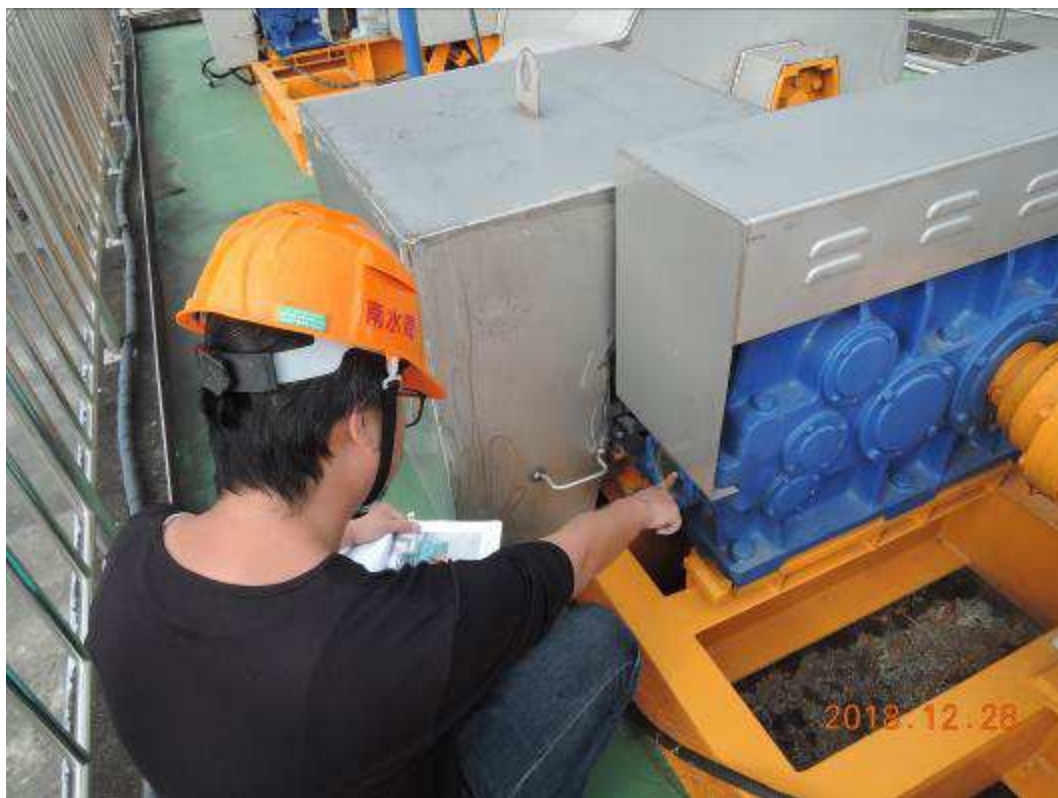
圖 4.2.2：取水口控制閘門-外觀及齒輪箱油位檢查

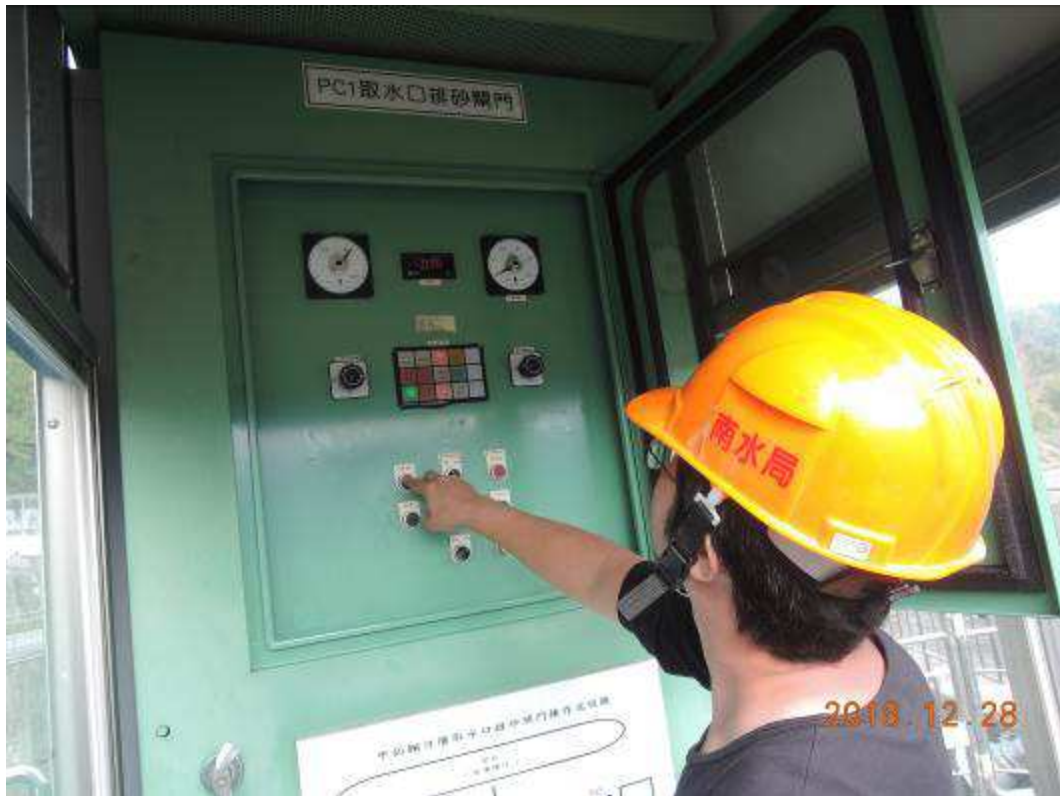
圖 4.3.1：取水口排砂閘門-控制箱電源及運轉檢查

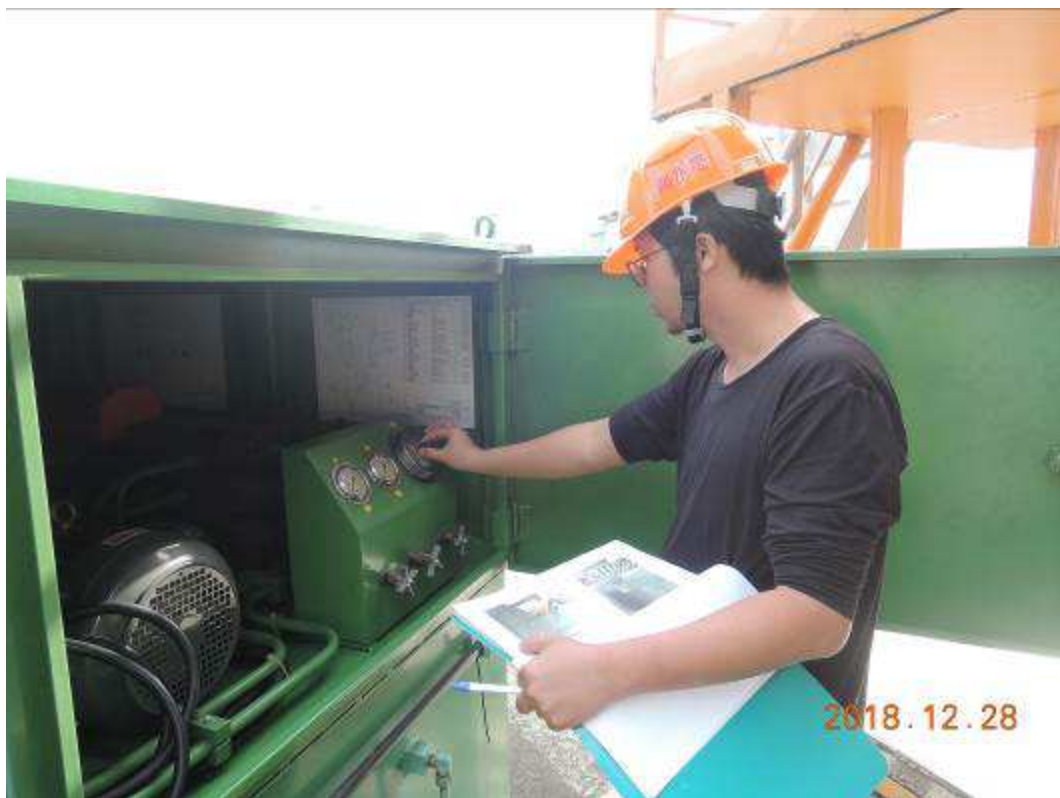
圖 4.3.2：取水口排砂閘門-油壓設備運轉檢查

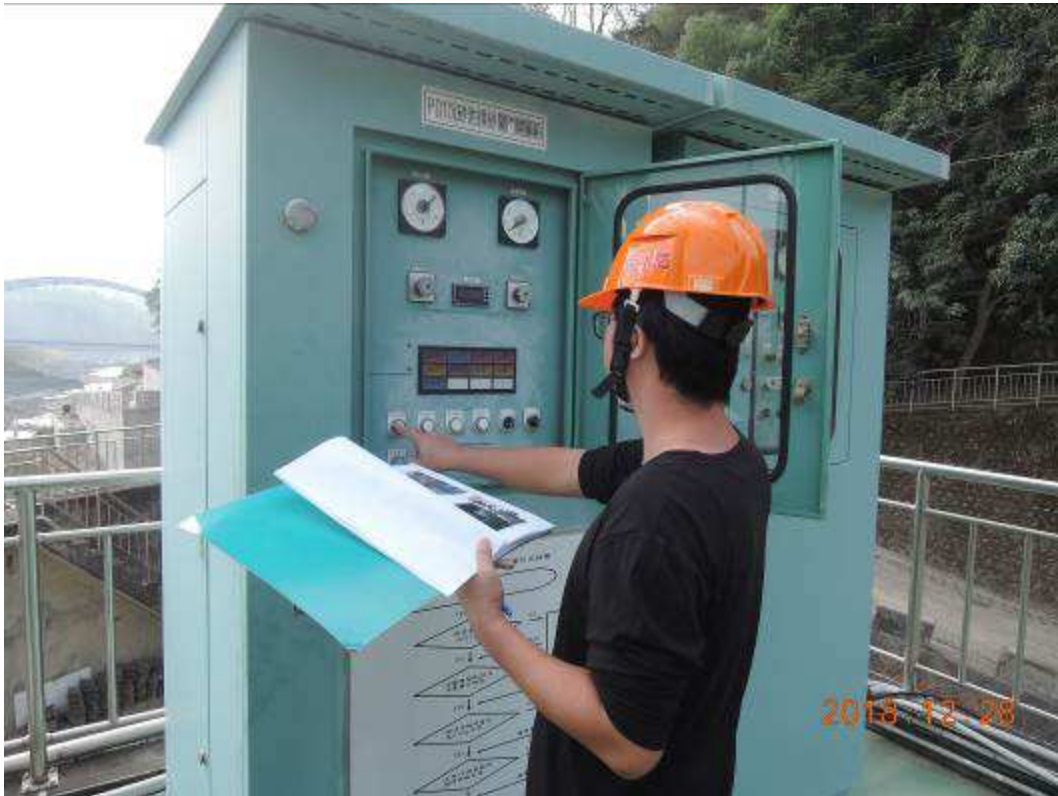
圖 4.4.1：沉砂池排砂閘門-控制箱電源及運轉檢查

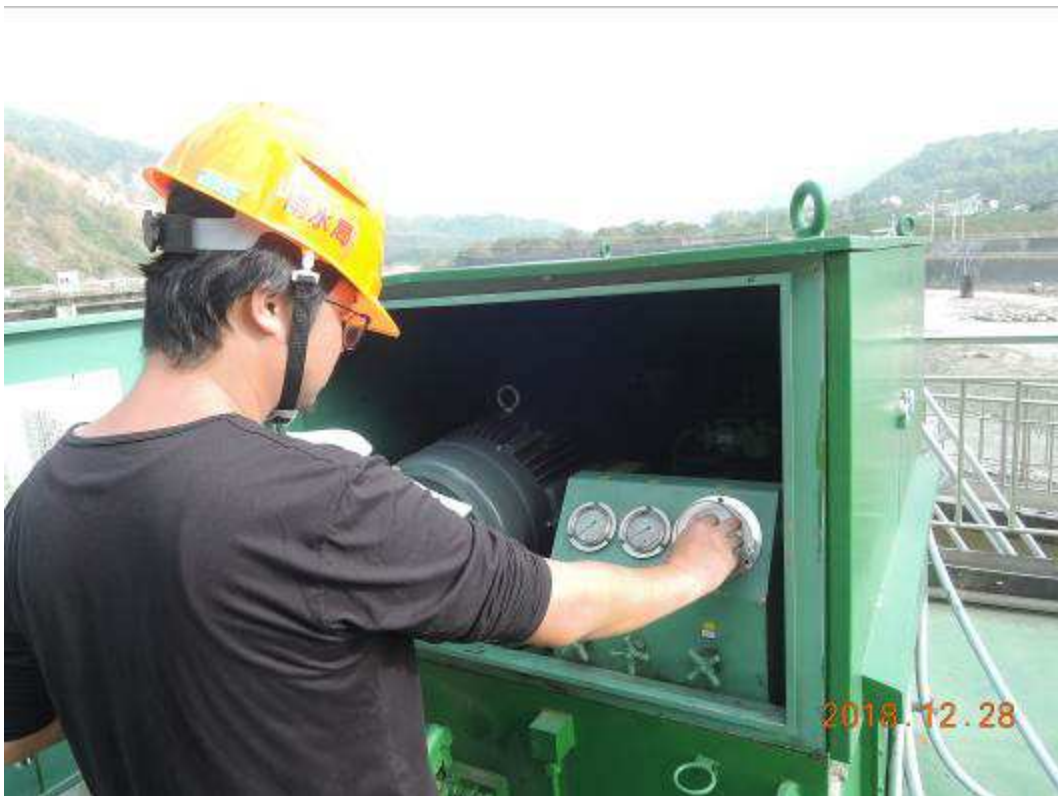
圖 4.4.2：沉砂池排砂閘門-油壓設備運轉檢查

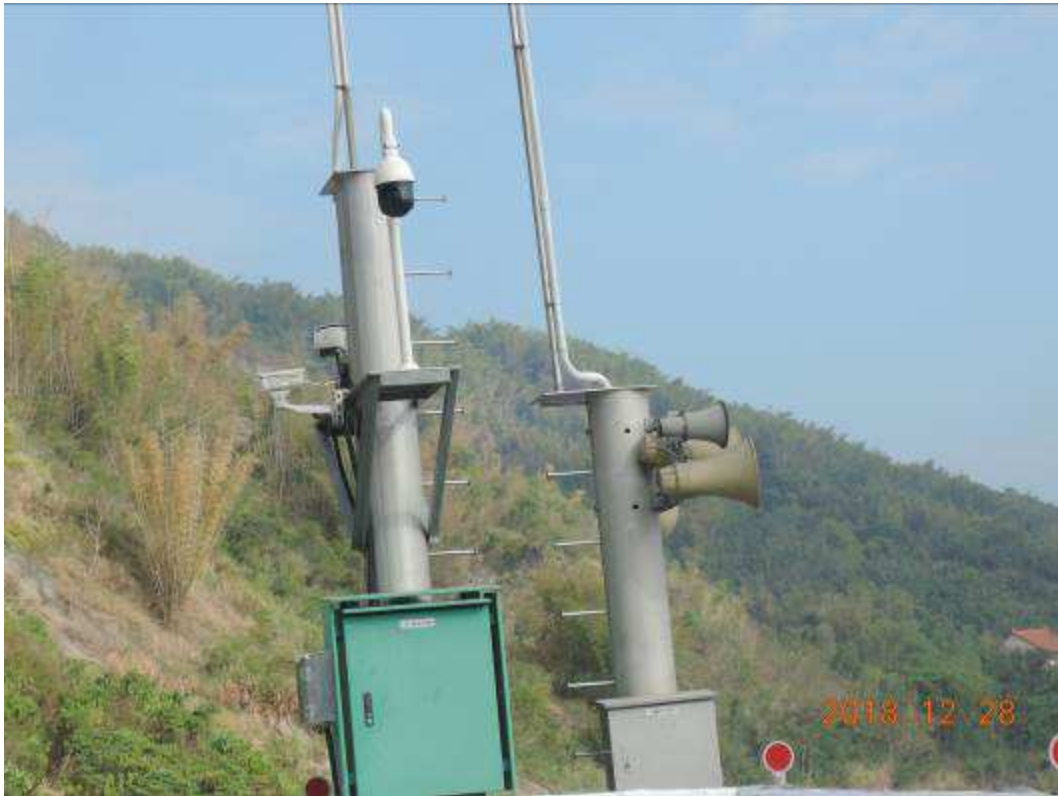
圖 5.1.1：放水警報廣播系統-上游站設備檢查

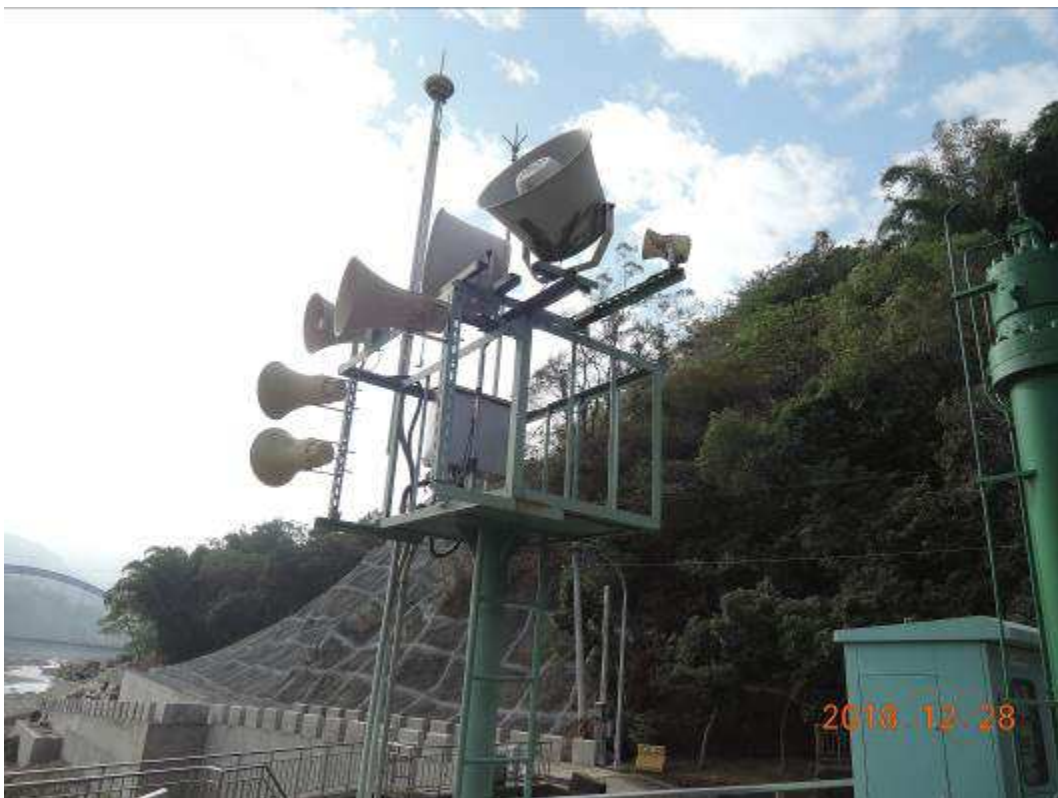
圖 5.1.2：放水警報廣播系統-攔河堰站設備檢查

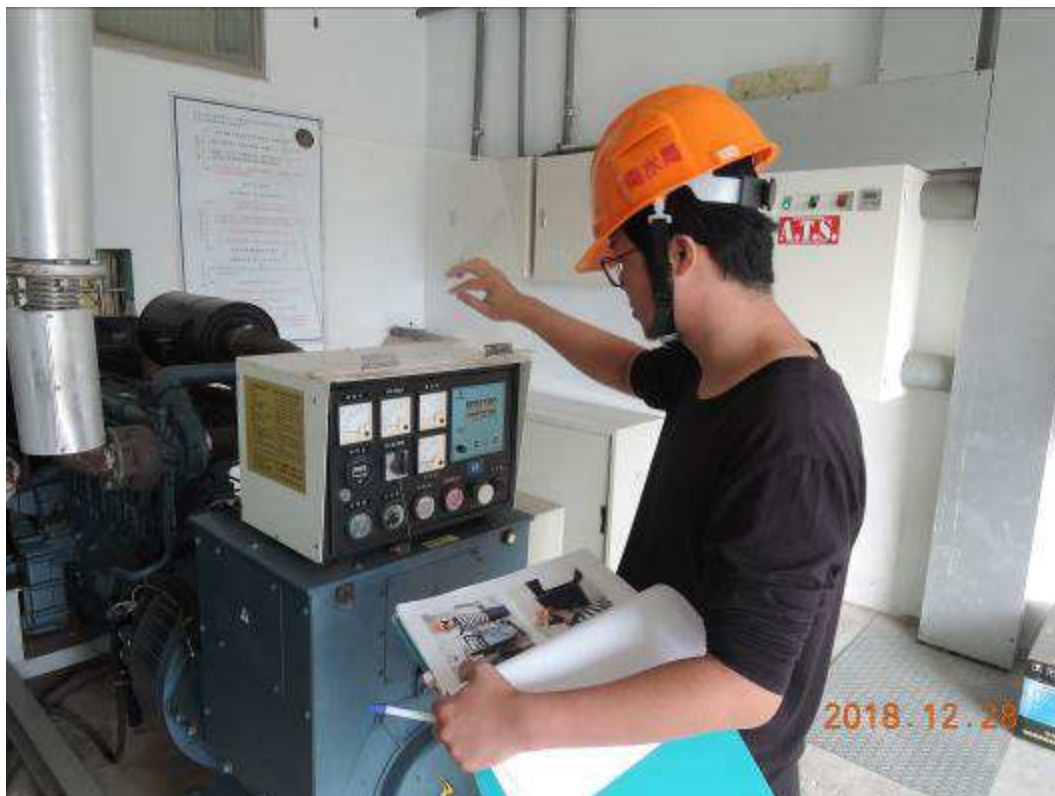
圖 5.4.1：控制室緊急發電機(125KW)檢查

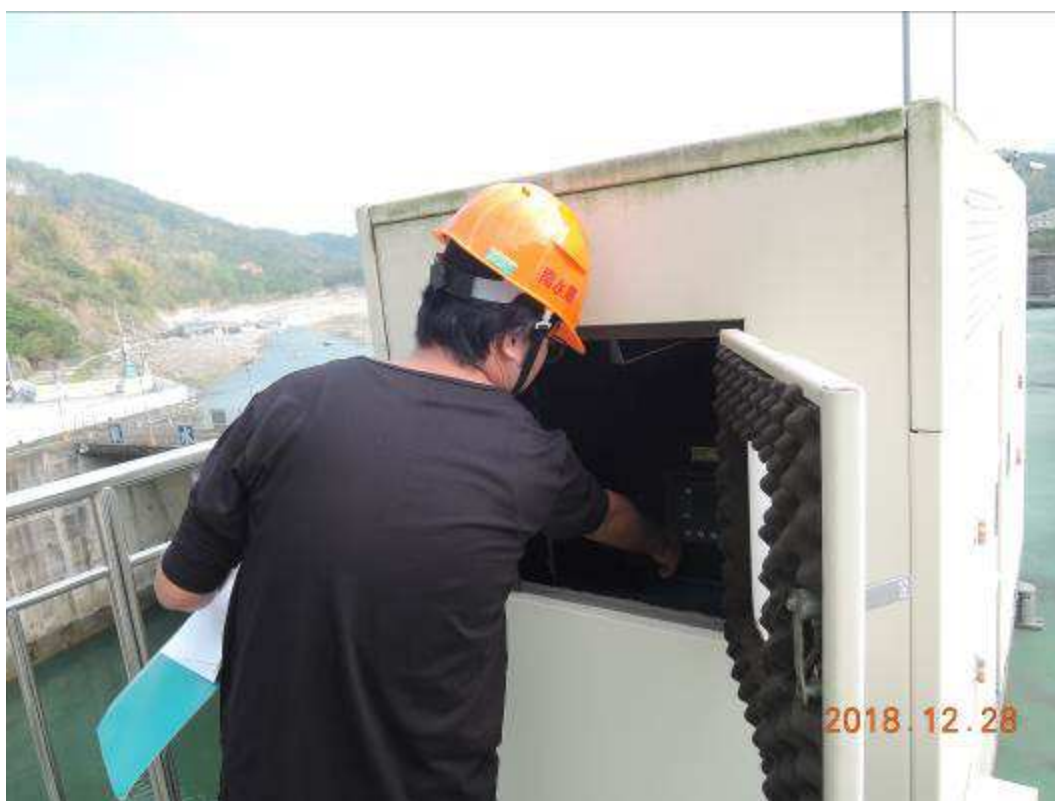
圖 5.4.2：備援緊急發電機(60KW)檢查

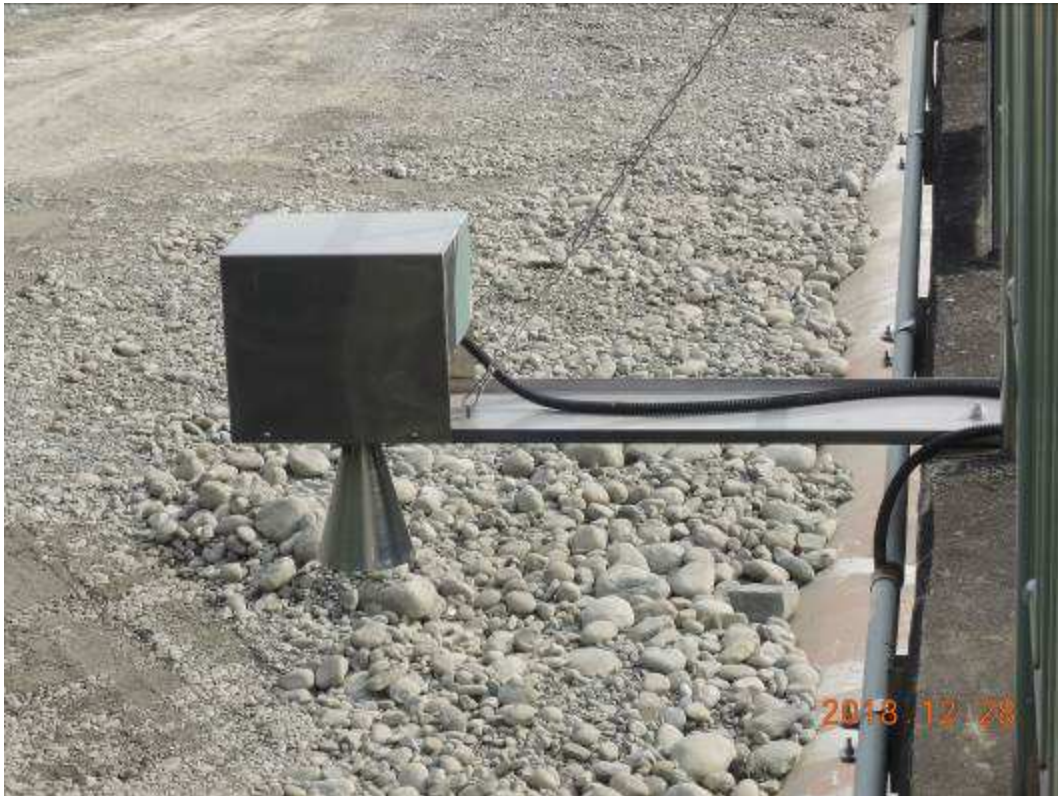
圖 6.1：監測儀器檢查-水位計(雷達波)

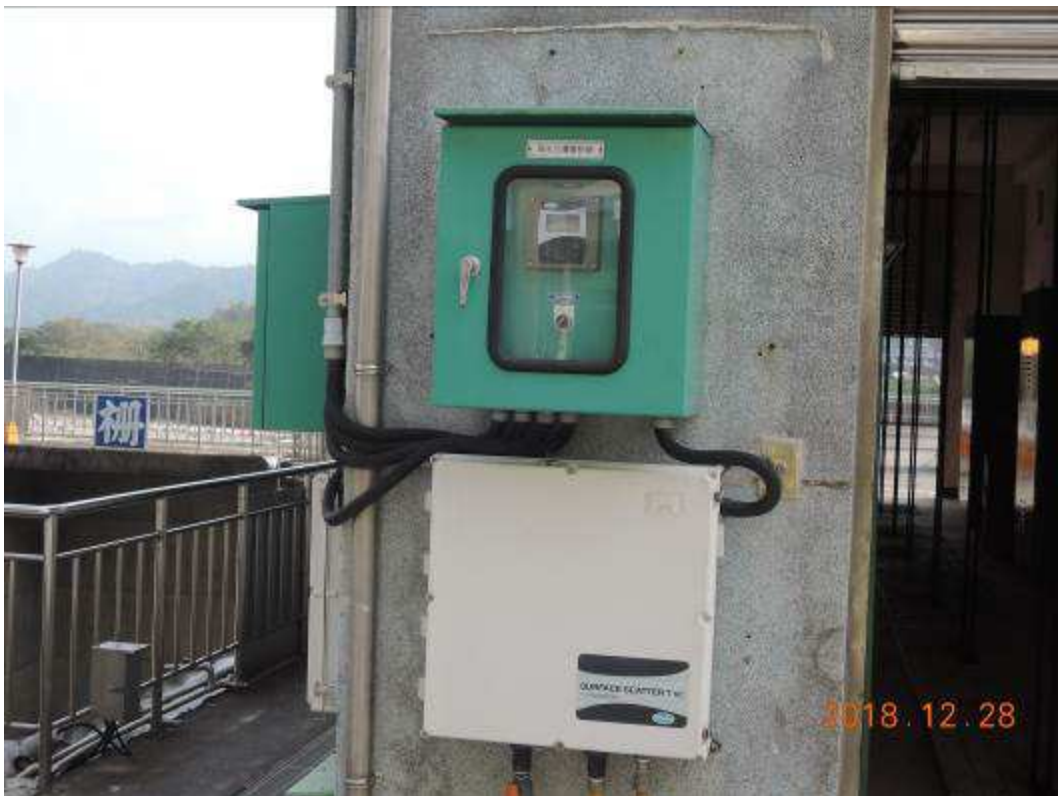
圖 6.2：監測儀器檢查-濁度計

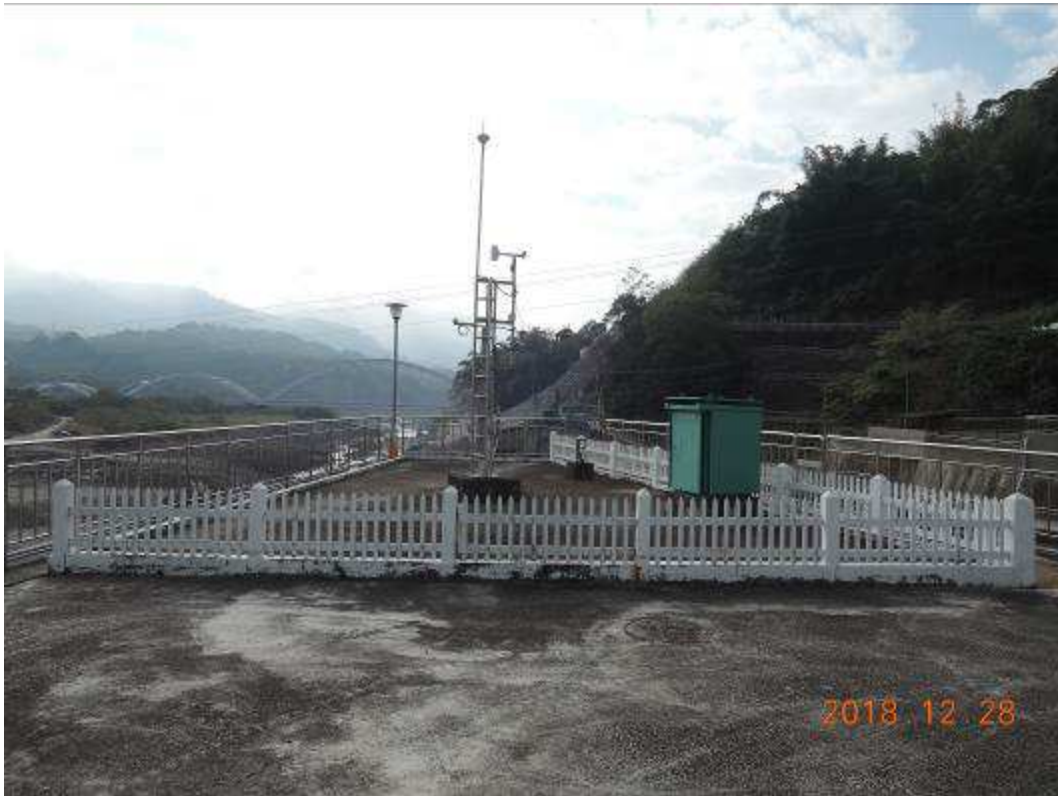
圖 6.3：監測儀器檢查-氣象站

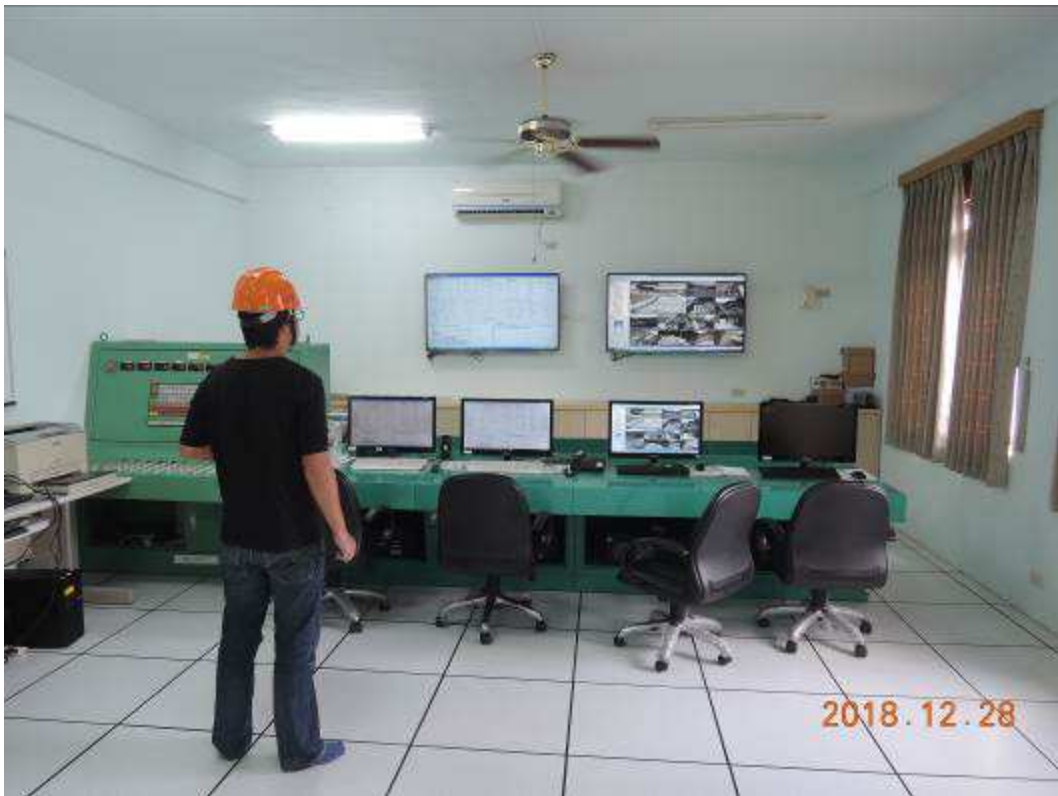
圖 6.4：監測儀器檢查-控制室監控主機

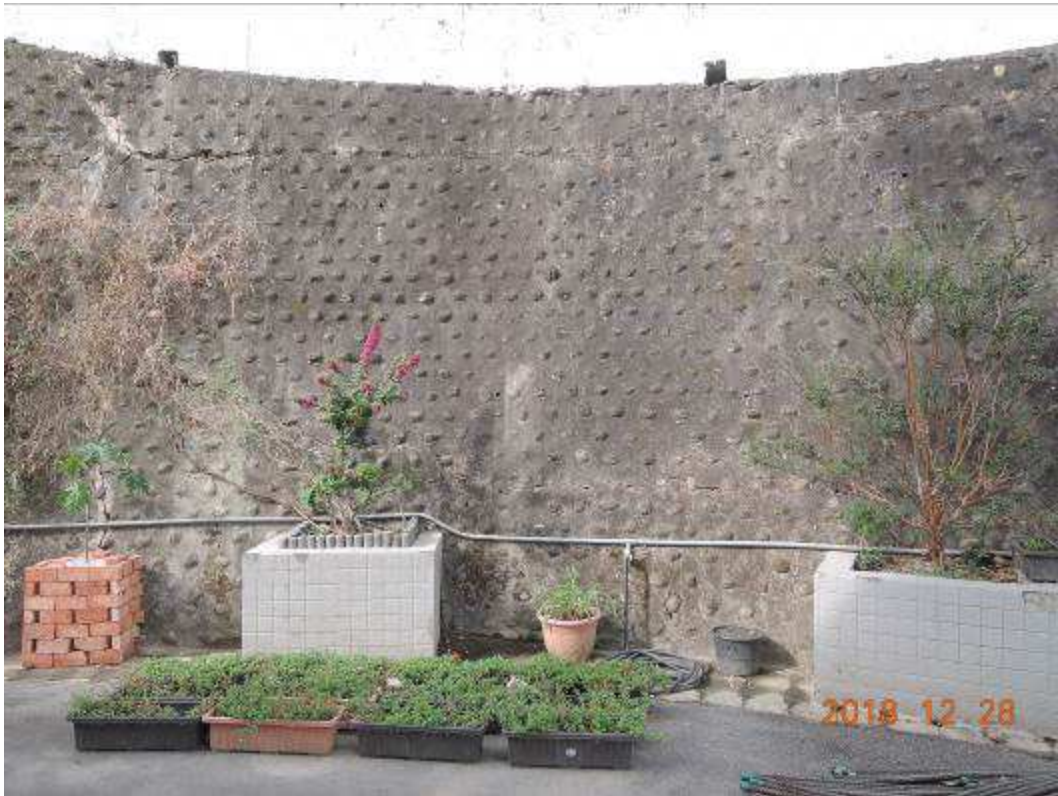
圖 7.1：堰區辦公室道 A 下邊坡多處裂縫，目前持續注意

建議持續觀測道路 A 邊坡堰區控制室下方擋土牆是否有傾斜及裂縫擴大之趨勢。

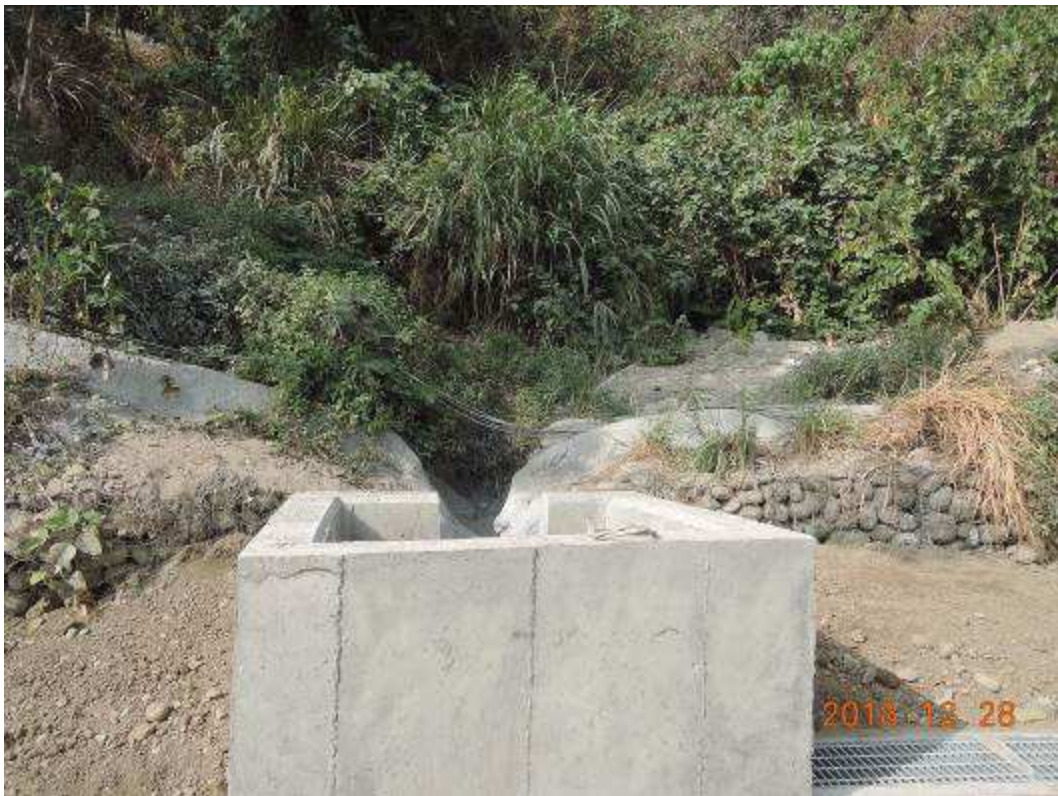
圖 7.2：三號蝕溝兩側崩塌擠壓導致蝕溝寬度變窄-106 年聯外道路邊坡水土保持工程完成
過路箱涵改善寬度變窄
