水庫集水區保育治理工程生態檢核表 主表(1/2)

工程基本資料	工程名稱 (編號)	109 年度曾文水庫湖域保護帶治理工程第一期	設計單位	經濟部水利署南區水資源局曾管中心
	工程期程	109 年 05 月 03 日 至 109 年 09 月 29 日	監造廠商	經濟部水利署南區水資源局曾管中心
	治理機關	經濟部水利署南區水資源局	營造廠商	佶原營造有限公司
	基地位置	地點：嘉義縣大埔鄉_____村_____鄰 集水區：_____ 水系：_____ 段：_____ TWD97 座標 X：_207634_ Y：_2577503_	工程預算/ 經費	預算：NT\$ 27,200,000 決標：NT\$ 23,280,000
	工程緣由目的	為避免曾文水庫滿水位時淹覆預定地步道及遊憩設施，該區要填高，並重做步道		
	工程類型	<input type="checkbox"/> 自然復育、 <input type="checkbox"/> 坡地整治、 <input type="checkbox"/> 溪流整治、 <input type="checkbox"/> 清淤疏通、 <input type="checkbox"/> 結構物改善、 <input checked="" type="checkbox"/> 其他		
	工程內容	B 區外緣鋪設石籠、填高、重做步道，石籠內圈一條花草綠帶，其他為草坪		
預期效益	<input type="checkbox"/> 保全對象(複選)： <input type="checkbox"/> 民眾( <input type="checkbox"/> 社區 <input type="checkbox"/> 學校 <input type="checkbox"/> 部落 <input type="checkbox"/> ) <input type="checkbox"/> 產業( <input type="checkbox"/> 農作物 <input type="checkbox"/> 果園 <input type="checkbox"/> ) <input type="checkbox"/> 交通( <input type="checkbox"/> 橋梁 <input type="checkbox"/> 道路 <input type="checkbox"/> ) <input type="checkbox"/> 工程設施( <input type="checkbox"/> 水庫 <input type="checkbox"/> 攔砂壩 <input type="checkbox"/> 固床設施 <input type="checkbox"/> 護岸) <input checked="" type="checkbox"/> 其他:

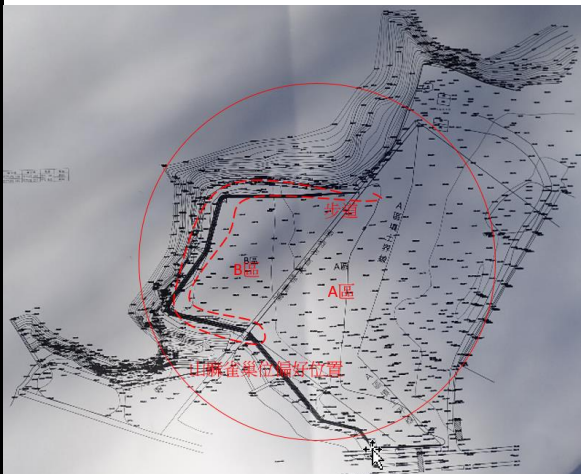
目前環境現況，步道西側 B 區主要為枯死的光蠟樹群，有少部分存活樹木；步道東側為 A 區，北側為存活的光蠟樹群，南側有部分枯死；步道兩側種植阿勃勒。

1. 施工期間規劃在 3-6 月，與山麻雀繁殖高峰期重疊。因為本區為山麻雀台灣難得的繁殖集中熱點之一，建議改為汛期後 8 月以後施工。

1. 山麻雀偏好使用面對覓食區的開闊空間，湖域第一排的樹木或枯木為其最偏好的位置，如果移除樹木會減少山麻雀可利用的位置，因此建議石籠由陡峭處內縮約 4 公尺，保留最外圍的樹木（水黃皮、竹林、龍眼）及有掛巢箱的光蠟樹枯木。

1. B 區中心光蠟樹枯木群有傾倒疑慮，因山麻雀巢位偏好外緣，因此 B 區中心的枯木可移除，但建議保留掛有巢箱的枯立木，以及尚存活的大樹，如美人樹、樟樹、火焰木。保留的枯木，因怕上端枝條掉落，可進行部分修整。

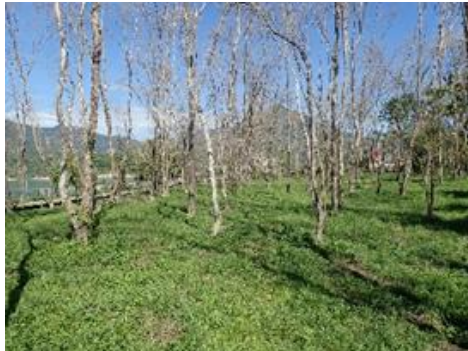
B 區環境為開闊林地

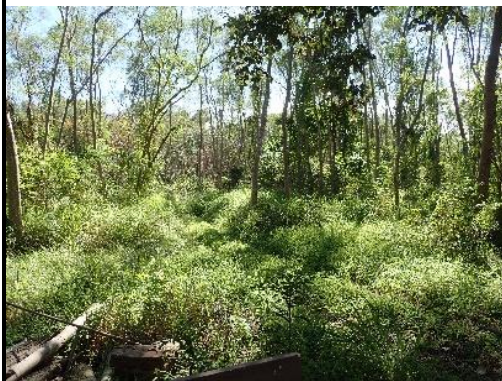
A 區為森林環境

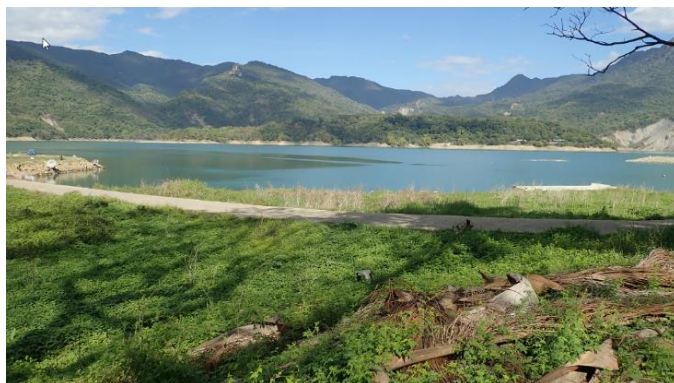
取土時迴避六角亭湖域旁的草生地為山麻雀主要覓食區

[迴避] 取土迴避山麻雀覓食棲地：取用曾文溪上游疏浚土方回填，避免影響湖域中心的草生地區域。

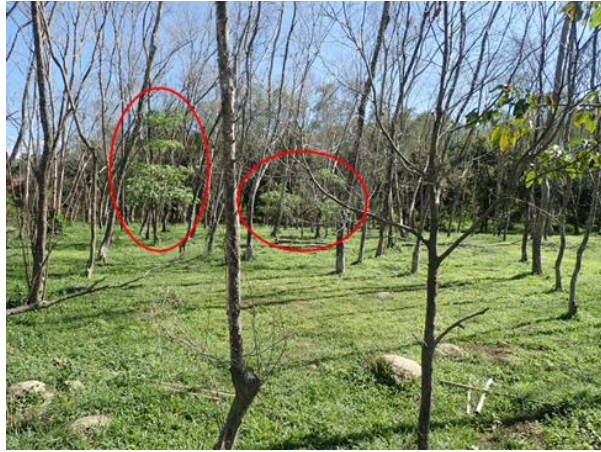
盡量保留工區存活的喬木

[減輕] 存活喬木保留：保留 B 區的存活樹木。A 區填土在不影響工程進行的狀況下，也盡量避免移除存活樹木，以維持其生態功能。

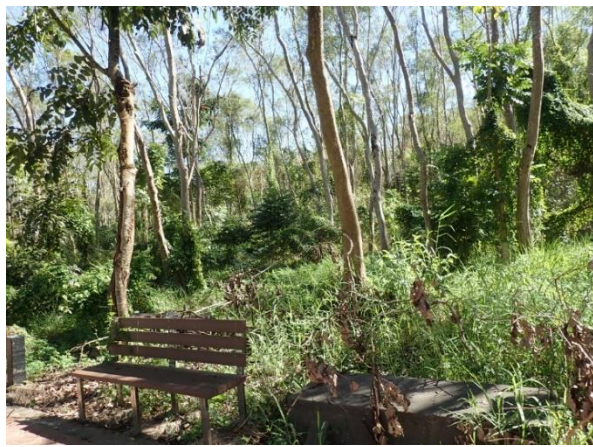
避免機具破壞 A 區填土界線外的樹林

[縮小] 填土界線外的樹林保護：湖域周邊的森林為淺山動物偏好利用之區域，在施工期間以警示帶或立牌標示，避免機具破壞。

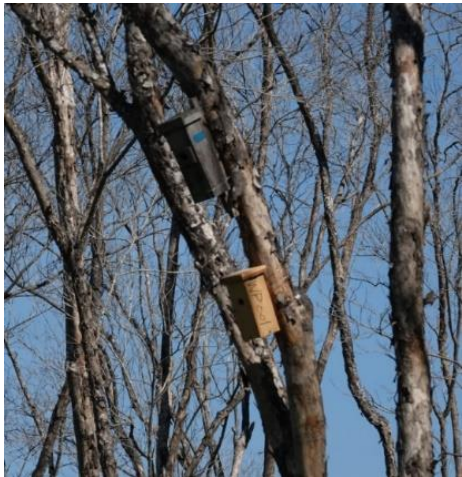
</div> <p>預定地中有許多山麻雀舊巢箱，將於工程進行前卸除，避免影響繁殖行為。完工後於B區外圍每5公尺矗立舊電信桿為巢位補償。</p>			
<p>施工階段監測方式： 營造廠商定期回傳自主檢查表以確認生態保育措施執行狀況</p>			
<b>現勘、討論及研擬生態保育措施的過程、紀錄</b>			
日期	事項	摘要	
108.12.26	設計階段現勘	生態人員確定現場環境，與工程主辦人確定保育措施	
109.01.02	諮詢環保團體建議與現勘	諮詢台灣濕地保育聯盟邱滿星理事建議

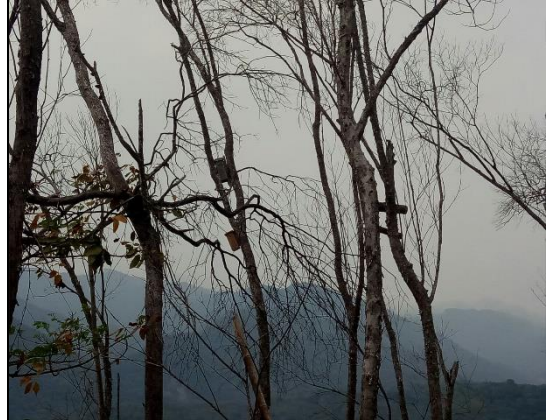
<p>2.嘉義大學團隊查詢歷年紀錄，A 區的巢箱幾乎沒有使用。所以 A 區的巢箱不除，以 B 區為主。</p> <p>3.嘉義大學團隊建議以嚴謹的拆除流程進行，預先以內視鏡檢視再行移除。</p> <p>4.嘉義大學團隊以內視鏡檢視 B 區十多座既有巢箱現況。判斷過於破舊且山麻雀不會利用的巢箱留置原地，結構完好的巢箱，確認沒有山麻雀繁殖跡象後，即以人工拆卸摘除，最後共拆除了 6 座巢箱。現場還留有 3 座巢箱，因一些狀況無法立即移除：</p> <p>(1)1 處有幼鳥 1 隻，以體型研判 4 月初會離巢。</p> <p>(2)另 1 處有 4 顆鳥蛋，如孵化順利，預計會在 4 月底離巢。</p> <p>(3)另有 1 個塑膠巢箱，因為是釘在樹幹上，嘉大團隊的工具不夠拆卸，後續要請施工廠商協助以機具砍除，但要先確定沒有幼鳥或蛋在裡面。</p>	
--	--

109. 04. 01既有巢箱照片

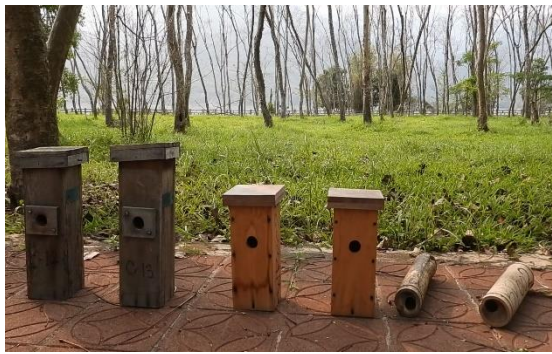
109. 04. 01 拆除巢箱

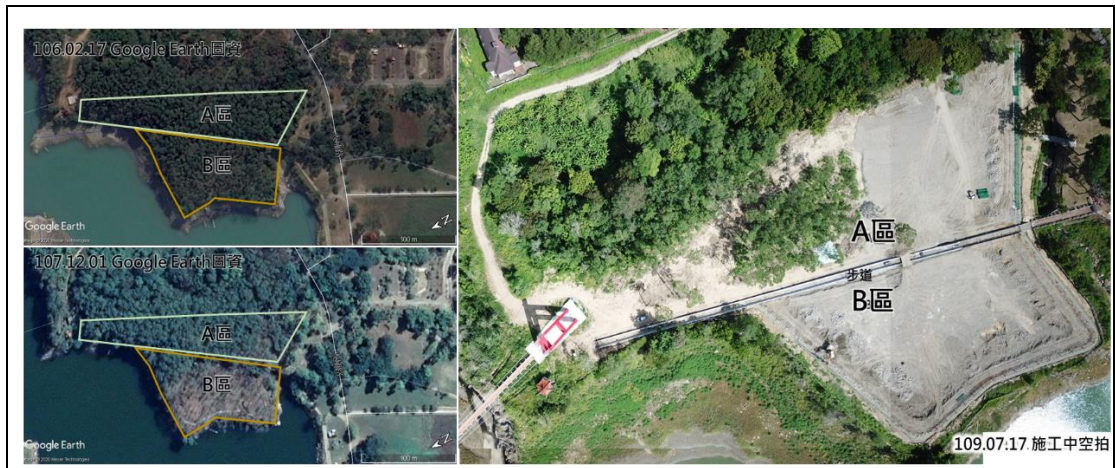
圖 1 工區山麻雀棲地演變時序圖

<p>(2) 電信杆巢位設置後，未來可能受人為干擾及周邊草地維護管理問題，需增加維管辦法。</p> <p>3. 生態檢核團隊 109 年 7 月 17 日發現目前電信杆結構尚未設置設計圖中的橫桿，孔洞大小與前期山麻雀巢位補償研究建議不符，經與嘉義大學研究人員諮詢後，提出電信桿巢位改善建議。</p> <p>4. 生態檢核團隊 109 年 7 月 31 日於工程督導後與監造人員、施工廠商討論各項補償工作可行性後綜整棲地補償及改善建議。</p>	
<p>二、工區山麻雀棲地需求分區界定：</p> <p>1. 繁殖棲地(巢位)：</p> <p>(1) 工區所在的大埔湖濱公園光臘樹林為山麻雀繁殖熱區，除天然樹洞外，南水局 103 年起委託台灣濕地保護聯盟設置人工巢位，因此維持相當穩定的數量。曾文水庫 107 年調高壩心增加蓄水量，蓄水範圍擴大後光臘樹林邊緣樹木泡水死亡，枯立木倒伏可能威脅遊客安全，山麻雀巢位也會消失，本件工程因安全及遊憩需求進行整理，同時重新配置山麻雀的棲地需求。</p> <p>(2) 而原有林緣位置由 B 區移至 A 區(圖 1)，山麻雀巢位需求配置建議 A 區維持原有的巢箱形式掛置於樹上，B 區則配合人工設施以電線杆營造巢位。</p> <p>2. 覓食棲地：</p> <p>(1) 為維持涼亭區的草地覓食區取消取土，地基改填大埔壩疏濬土方。</p> <p>(2) 工程剛完工時，部分回填區撒播小米、高粱等植物，增加短期的食源植物。</p>

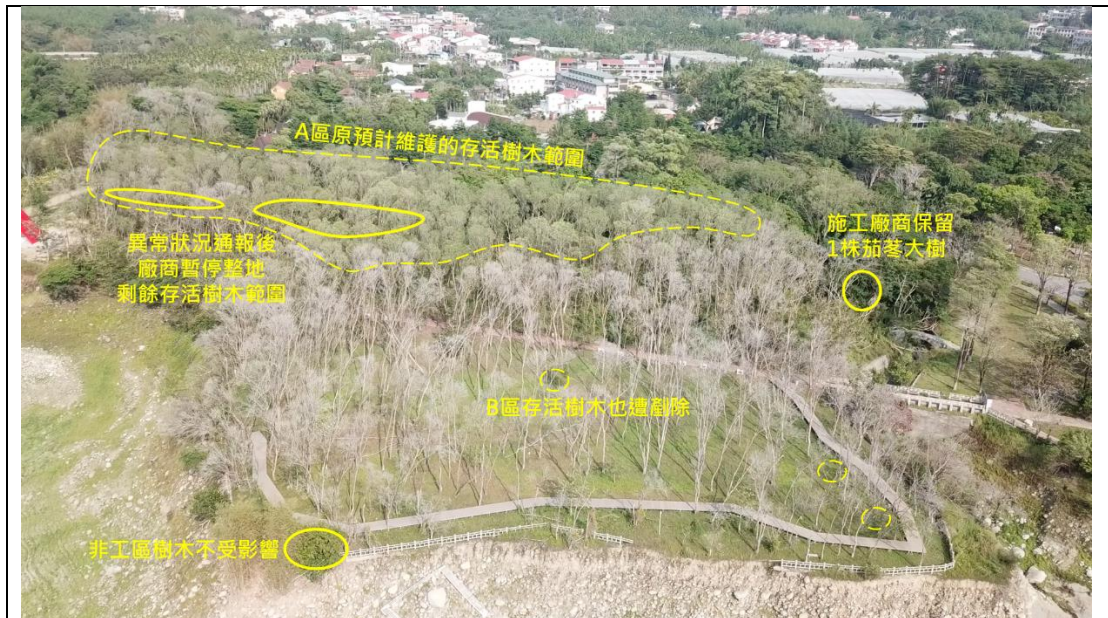
異常狀況類型	<input checked="" type="checkbox"/> 監造單位與生態人員發現生態異常 <input checked="" type="checkbox"/> 植被剷除 <input type="checkbox"/> 水域動物暴斃 <input type="checkbox"/> 施工便道闢設過大 <input type="checkbox"/> 水質渾濁 <input checked="" type="checkbox"/> 環保團體或在地居民陳情等事件		
填表人員 (單位/職稱)	宋心怡 漢林生態顧問有限公司/計畫經理	填表日期	民國 109 年 5 月 28 日
狀況提報人 (單位/職稱)	李吉龍 曾管中心/工程員	異常狀況發現日期	民國 109 年 5 月 21 日
異常狀況說明	<p>在不影響工程的前提下,保護工地內的存活樹木,為本案生態保育措施之一。109年5月21日曾管中心人員勘查施工現場時發現,廠商整地時,植被剷除範圍超過預期(圖1、圖2),以A區的光蠟樹林為主要受影響的範圍,(圖3),B區在施工前尚存活的樹木也被剷除(圖4)。</p> <p>109年5月25日南水局接獲遊客吳先生投書民眾信箱,質疑樹木砍除的必要性(圖5)。</p>		
	解決對策	<p>1. 曾管中心發現異常狀況後,立即要求廠商停止施做。施工廠商於當週撤除原工地主任職務。</p> <p>2. 109年5月27日由主辦單位、施工廠商及生態人員共同會勘確認影響範圍。廠商同意種植苗木做為補償。當日由曾管中心及廠商共同計算、測量受影響的存活樹木數量,做為補償數量依據(圖6)。</p> <p>3. 生態團隊建議補植種類以光蠟樹為主,或可穿插其他原生種樹木,以補償原有生態資源損失。</p> <p>4. 生態團隊建議施工廠商可與林務局嘉義林區管理處作業課聯繫,洽詢相關苗木資源及技術協助。</p>	
複查者		複查日期	民國 年 月 日
複查結果及應採行動

圖 1. 受影響範圍示意圖，底圖為施工前空拍（拍攝日期 109.04.29）

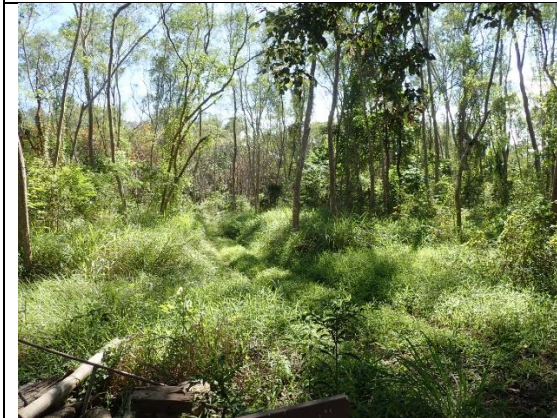
圖 2 A 區施工前環境

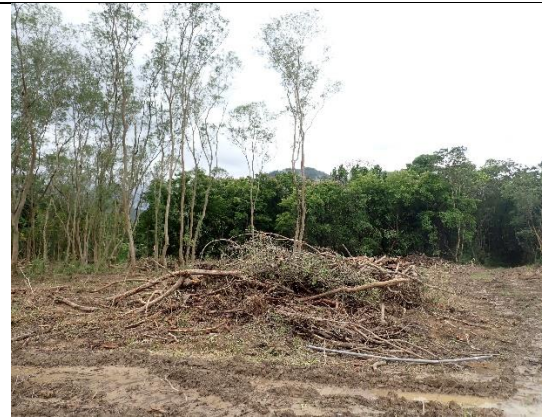
圖 3 A 區整地後（同位置）

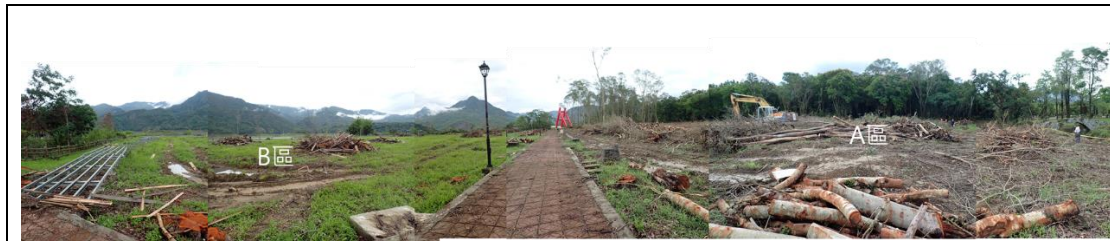
圖 4. 整地後工區全景 (拍攝日期 109.05.27)

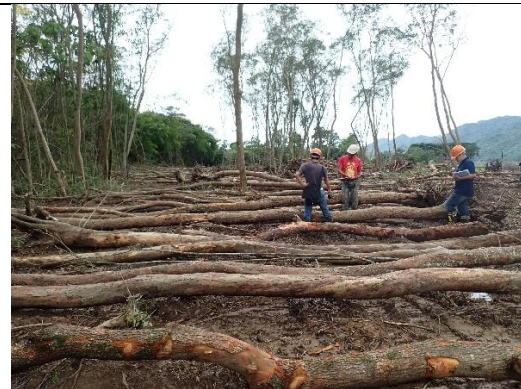
內容 這星期到常去的普文水庫大埔湖濱公園玩，看見通往吊橋路旁的數十年大樹慘遭滅門，僅剩一顆獨自佇立。他若有靈，是否在想，我與世無爭在這，不管是為私利或公益，關我何事?是否該發布不自殺聲明，以示清白。吸收青山淨水日月精華的樹靈，該去找主事者發發牢騷、抱抱怨吧。再者，走近一看，未使用的棧道，已刨除，是公家錢花不完嗎?

圖 5. 民眾投書南水局信箱質疑工程剷除大樹的必要性 (拍攝日期 109.05.27)

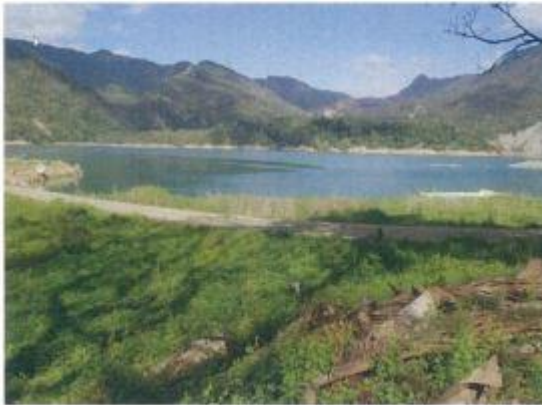
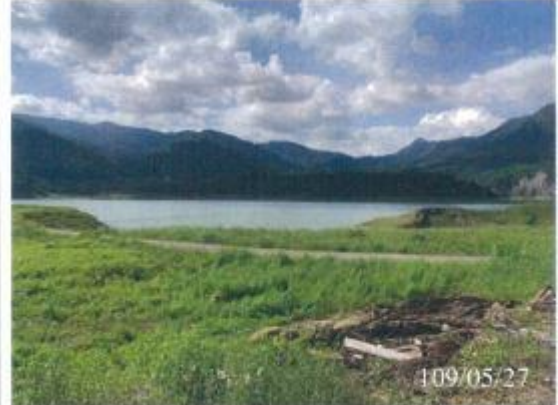
<p>項次 1. [迴避] 取土迴避山麻雀覓食棲地</p>

<p>日期:108.12.26 說明:六角亭湖域旁的草生地為山麻雀主要覓食區,於取土時迴避,以維護山麻雀棲地。</p>	<p>日期:109.05.27 說明:六角亭湖域旁的草生地為山麻雀主要覓食區,未於該地取土,以維護山麻雀棲地。</p>
<p>項次 2. [補償] 山麻雀巢位補償</p>

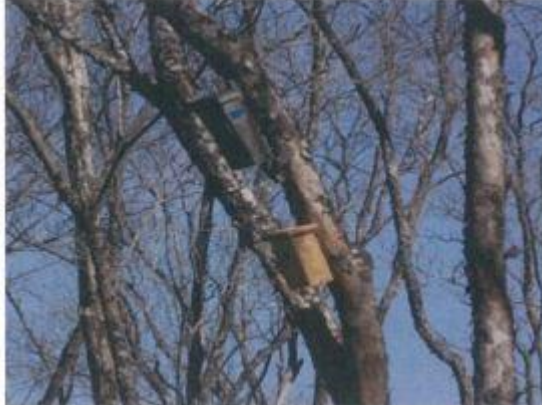
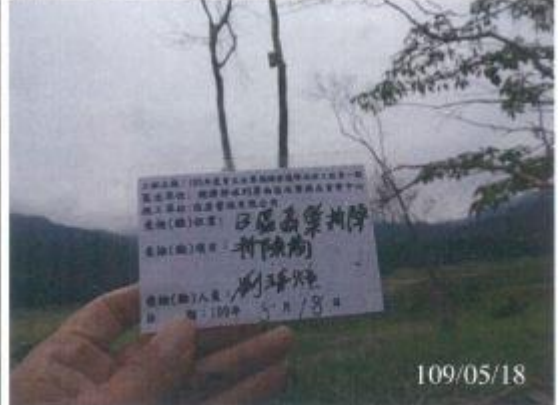
<p>日期:108.12.26 說明:預定地中有許多山麻雀舊巢箱,將於工程進行前卸除,避免影響繁殖行為。</p>	<p>日期:109.05.18 說明:施工前已移除既有巢箱(未發現有山麻雀繁殖使用)</p>

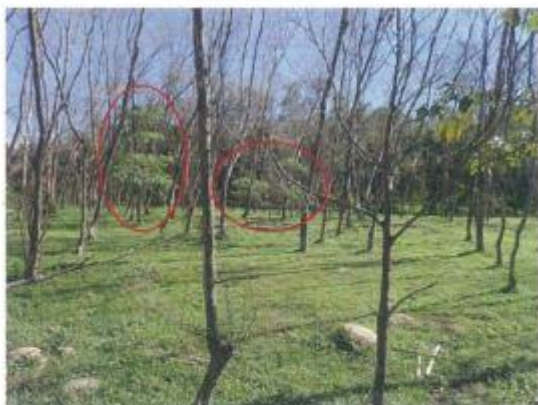
項次 3. [減輕] 存活喬木保留

說明: 工區有許多存活的喬木, 建議在不影響工程進行前提下, 盡量保留。

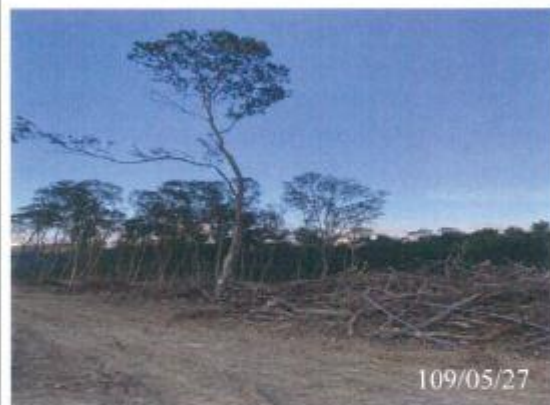
說明: A區有損毀之樹木後續如有需補植或賠償等事宜, 本公司將承擔並配合機關(或單位)要求辦理。

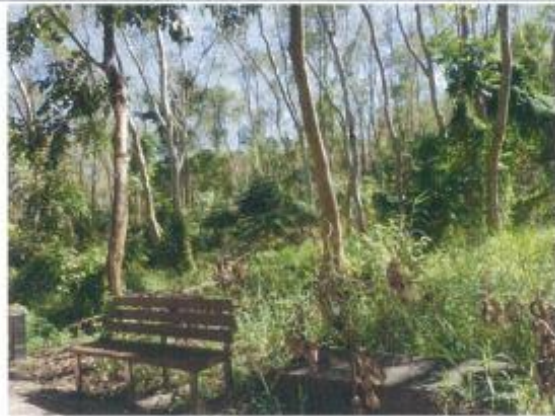
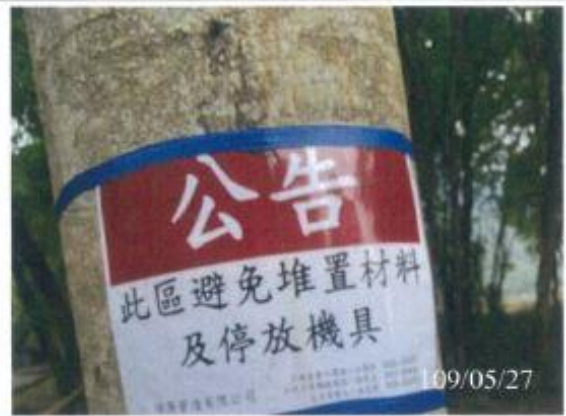
項次 4. [縮小] 外圍樹林保護

日期: 109.05.27  
 說明: A 區填土界線外的樹林, 建議加以標示, 避免機具破壞。

日期: 109.05.27  
 說明: A 區填土界線外之樹林已用立牌標示, 避免機具破壞。

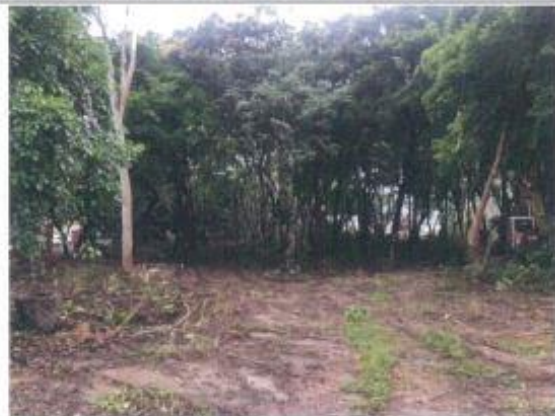
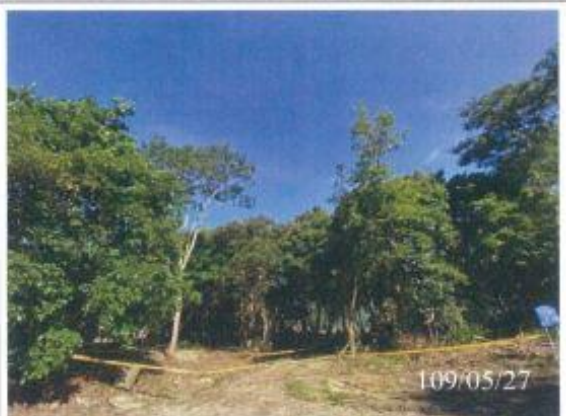
項次 4. [縮小] 外圍樹林保護

日期: 109/05/27  
 說明: A 區填土界線外的樹林, 建議加以標示, 避免機具破壞。

日期: 109/05/27  
 說明: A 區填土界線外之樹林已用警示帶標示, 避免機具破壞。

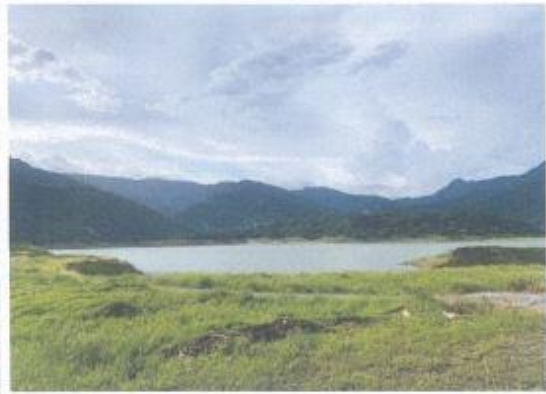
說明:六角亭湖域旁的草生地為山麻雀主要覓食區,未於該地取土以維護山麻雀棲地。

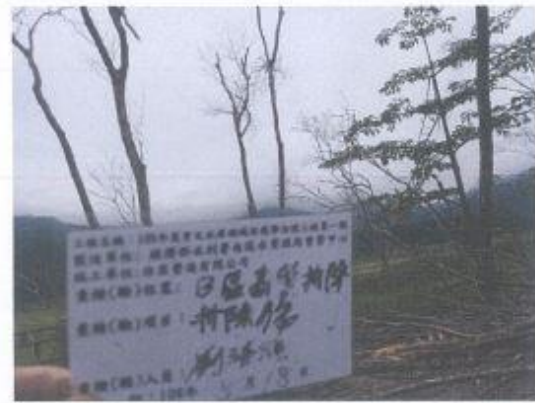
說明:施工前已移除既有巢箱(未發現有山麻雀繁殖使用)

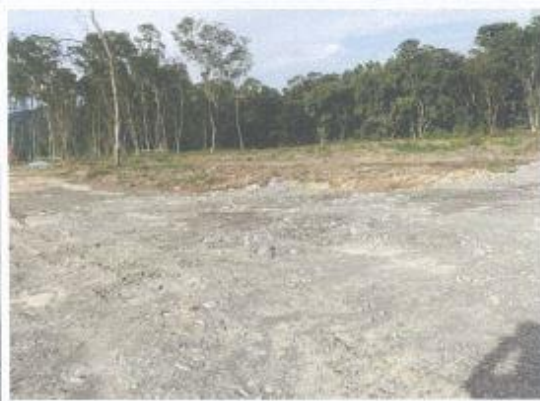
說明:A區有損毀之樹木後續如有需補植或賠償等事宜,本公司將承擔並配合機關(或單位)要求辦理。

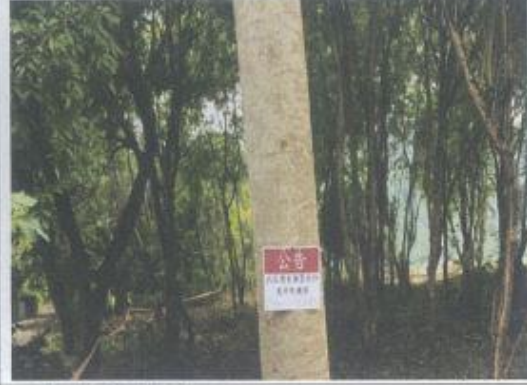
日期:109.06.25  
說明:A區填土界線外之樹林已用立牌標示,避免機具破壞。

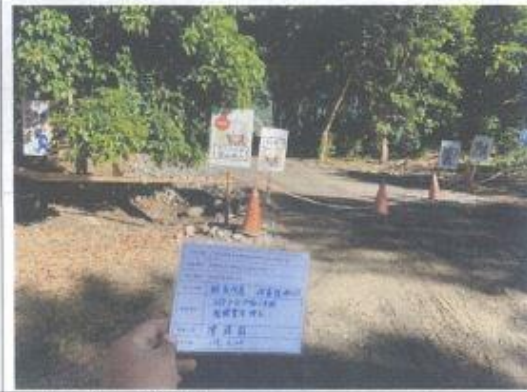
日期:109.06.25  
說明:A區填土界線外之樹林已用警示帶標示,避免機具破壞。

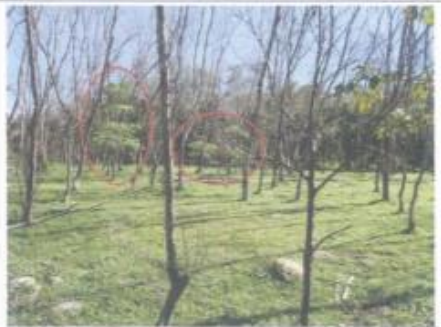
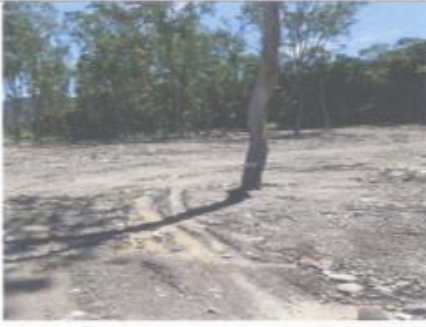
日期:108.12.26 說明:工區有許多存活的喬木,建議在不影響工程進行前提下,盡量保留。	日期:109.07.30 說明:A區有損毀之樹木後續如有再發現或需事宜,本公司將承擔並配合機關(或業主)處理。

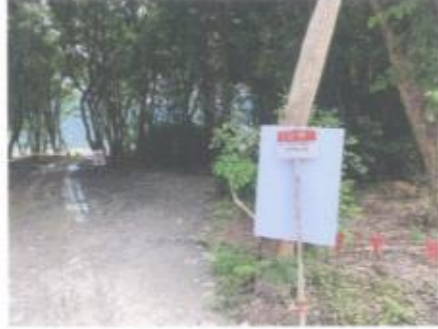
日期: 109.07.30  
說明: A 區填土界線外之樹林已用立牌標示, 避免機具破壞。

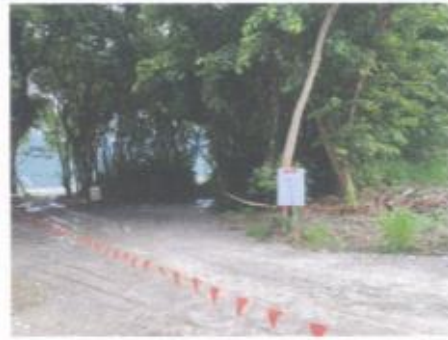
日期: 109.07.30  
說明: A 區填土界線外之樹林已用警示帶標示, 避免機具破壞。
