102年蓄水庫水壩安全檢查表(甲仙堰)-定期(汛前)檢查

攔河堰名稱 甲仙攔河堰，檢查日期 102年2月25日至102年2月27日，檢查時

102 年蓄水庫水壩安全檢查表(甲仙堰)-定期(年度)檢查

攔河堰名稱 甲仙攔河堰，檢查日期 102 年 12 月 25 日至 102 年 12 月 27 日，檢查時河川水位高程約 245.00 公尺(溢流堰面修復中，水位值為參考值)

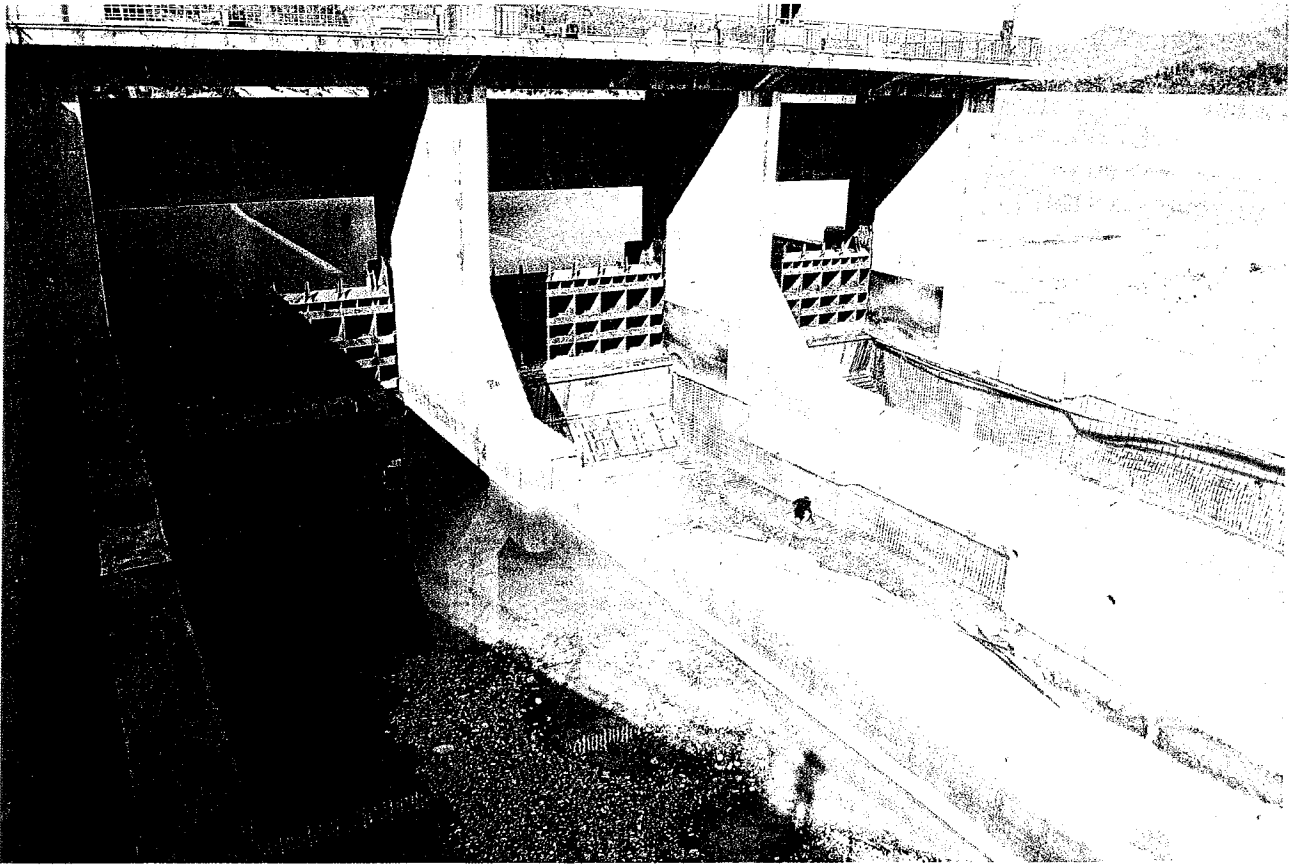
附圖一 2、3 號排砂道下游導流牆辦理修復中

2. 導流牆：完整 磨耗 鋼筋裸露及鏽蝕 其它 預計於下游節節閘工程辦理
#2, #3 牆身磨耗，辦理修復中，附圖一、二 修復

5. 尾檻：完整 磨耗 鋼筋裸露及鏽蝕 其它 _____
#2, #3 辦理修復中，附圖一、二

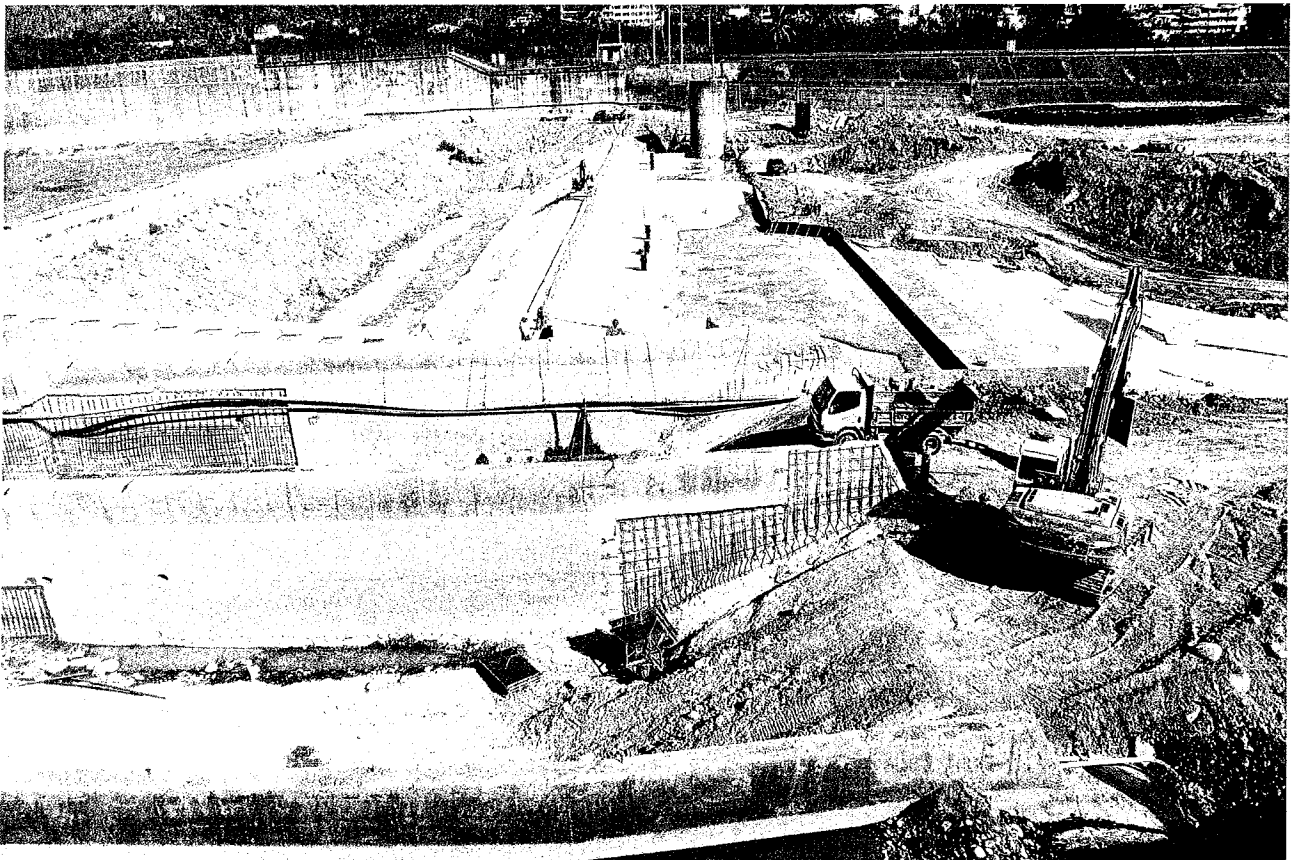
附圖二 落水池尾檻辦理修復中

1. 落水池及尾檻：完整 大量淤積 表面剝落或磨損 鋼筋裸露及鏽蝕
裂縫 凹陷或移動 伸縮縫擴張及錯動 滲漏水 白華 蜂窩 其它 已於下游防冲淘冲工程辦理修復中

2. 尾檻與岩盤交接處：完整 分離 鋼筋裸露及鏽蝕 變位
其它 已於下游防冲淘冲工程辦理修復中
