水庫集水區保育治理工程生態檢核表 主表(1/2)

| 工程基本資料 | 工程名稱 (編號) | 110 年度臺北水源特定區 1 號集水區治理工程 | 設計單位 | 艾思工程技術顧問有限公司 |

水庫集水區保育治理工程生態檢核表 核定階段附表P-01(1/2)

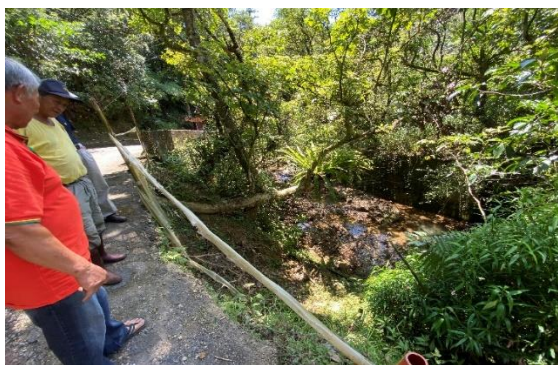
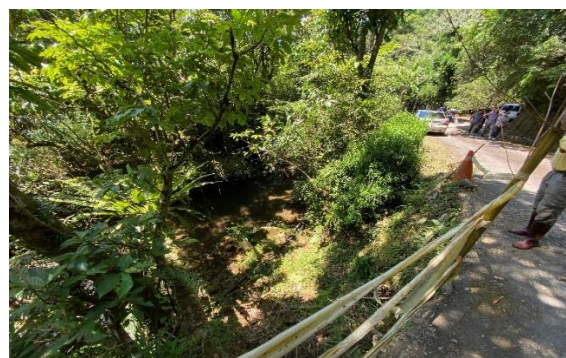
【工區 1 泰平土地廟附近】固床工修復 繫樑銜接既有護岸

工區域目前已演替為天然林，有多種植物生長，且已有多樣的先驅樹種自然拓殖，植被演替良好。

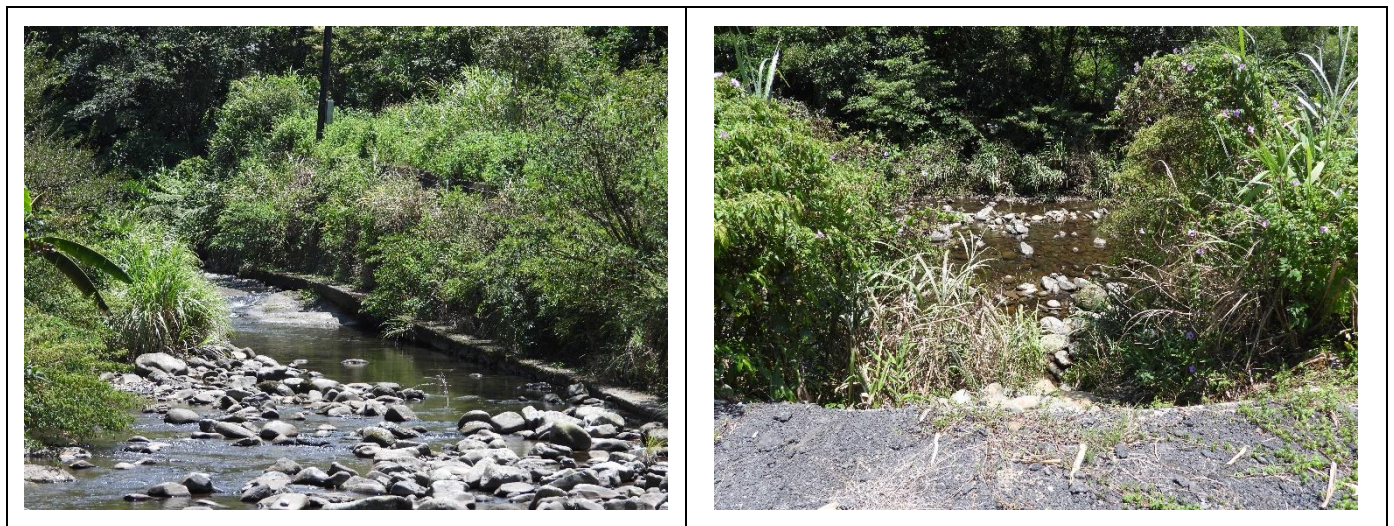
【工區 2 泰平里烏山 30 號灣潭附近】護岸基礎修復

工區域下方護岸掏刷，周遭保全對象為農地用戶，當天有發現翠鳥、臺灣馬口魚、臺灣石魚賓，以及濱溪植被帶生長豐富。該生態趨於穩定，非必要，應以最小衝擊原則，進行施作。

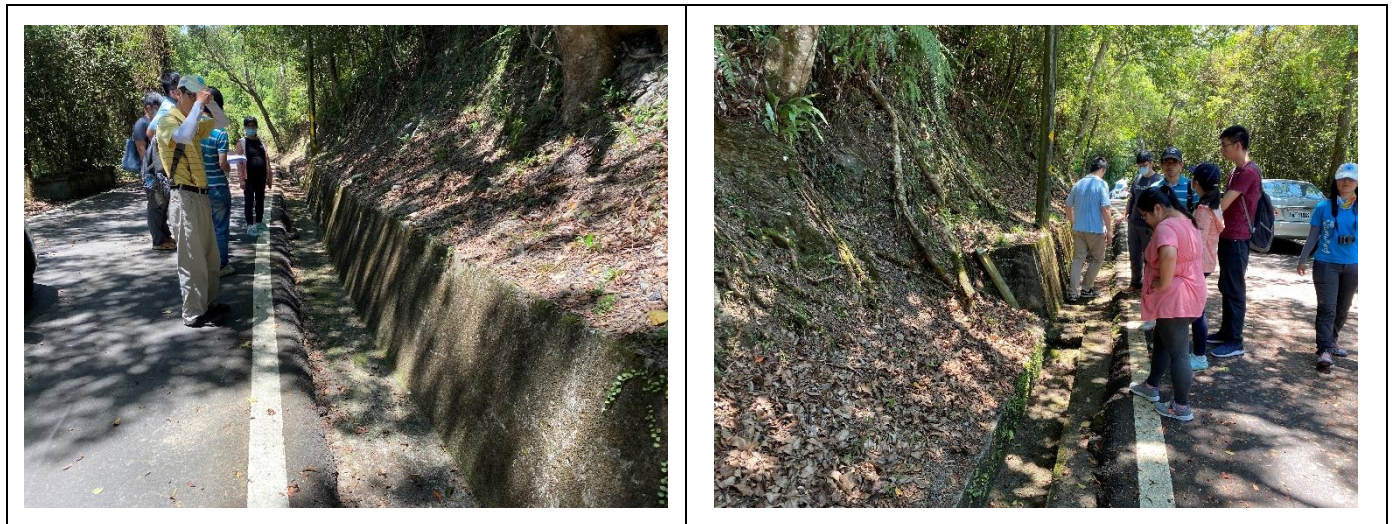
【工區 3 大林橋附近】排水溝加隔柵板 既有溝改善

垂直溝渠，易造成生物掉落。

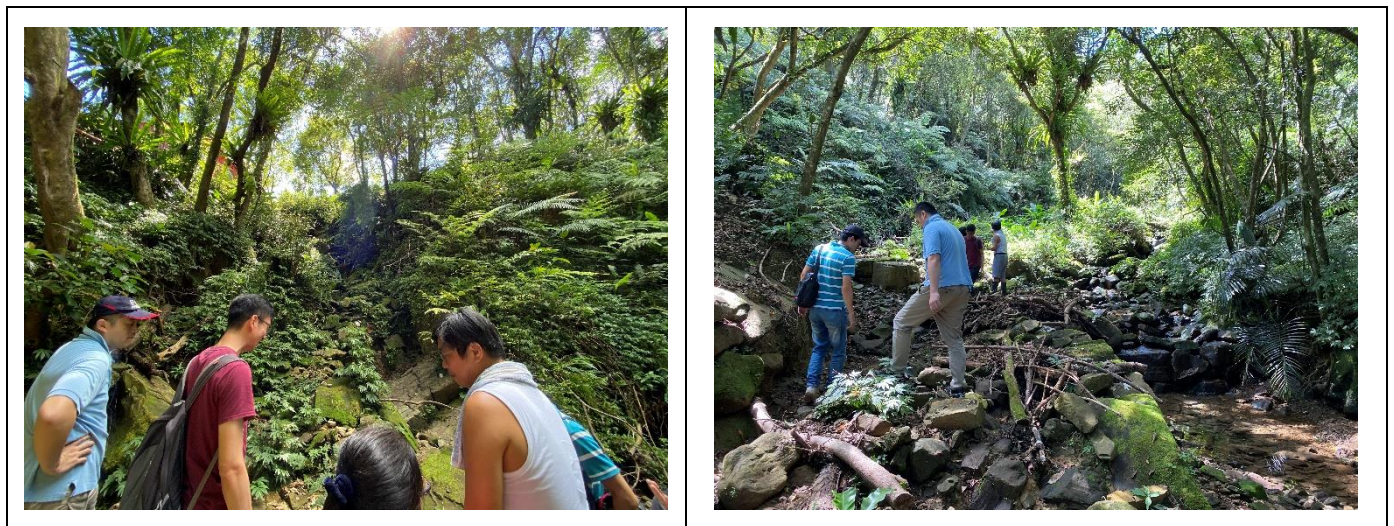
【工區 4 大粗坑 38 號之 8 護岸】坡面及基礎補強

沿岸植生狀態良好，多樣植被種類生長茂密，包含多種草被植被與大型喬木類，木本植物覆蓋度較高，且有鳥巢蕨等附生植物。據居民描述，此處有大冠鷲等猛禽棲息，且下方水域魚類眾多，可視為良好棲地環境。

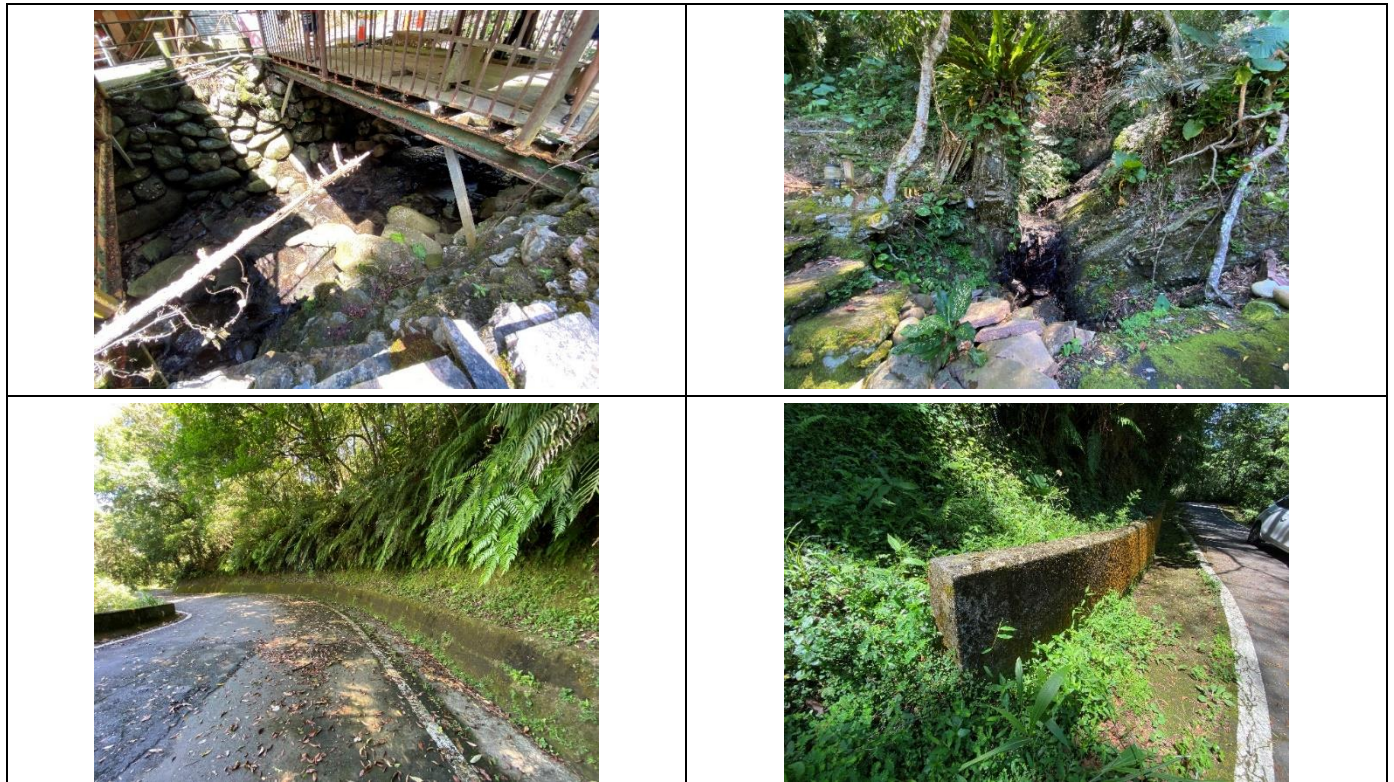
【工區 5 獅仔頭坑巷 13 號附近】乾砌石護岸 L 型溝矮牆 拍漿溝 既有溝改善

現階段植生復育良好，已有喬灌木生長，惟鄰近土地利用做為民宅，建議持續觀察土地利用，必要時需與主管機關討論水土保持議題。垂直溝渠，易造成生物掉落。

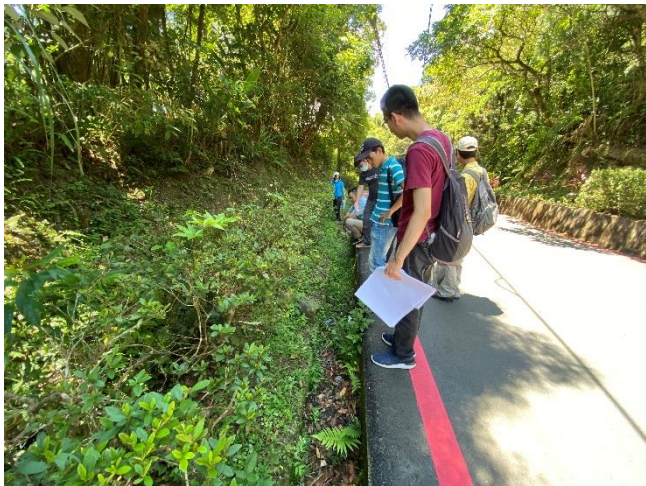
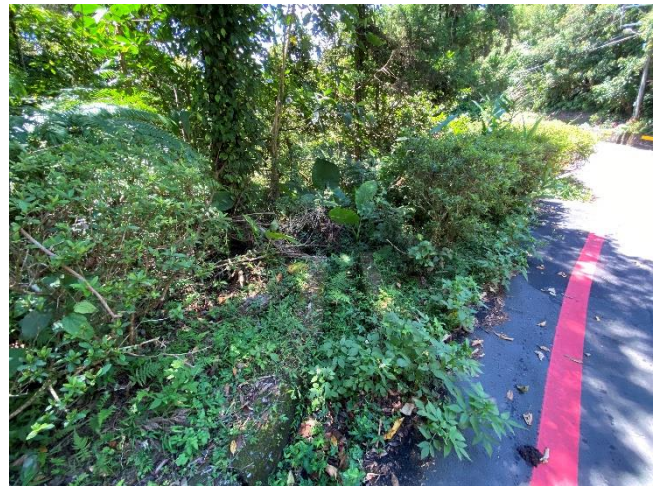
【工區 6 北宜路六段塗潭巷 2 號附近】既有排水溝加隔柵板

垂直溝渠，易造成生物掉落。

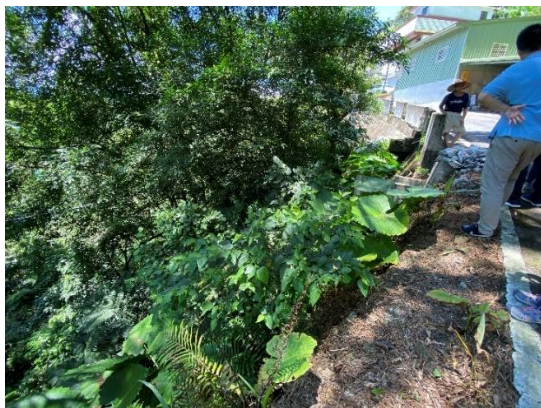
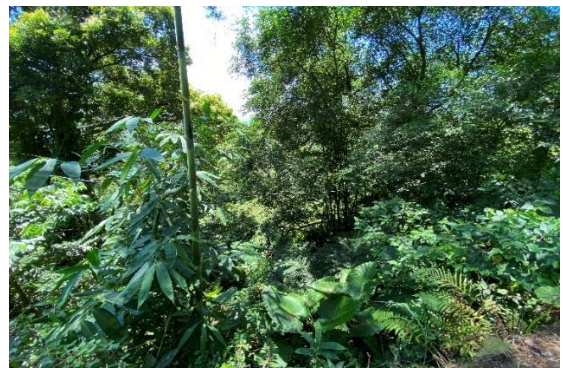
【工區 7 北宜路六段直潭巷 5 號附近】石籠擋土牆

現勘植被豐富，在場共識保留麻竹、杪欏、筆筒樹等。

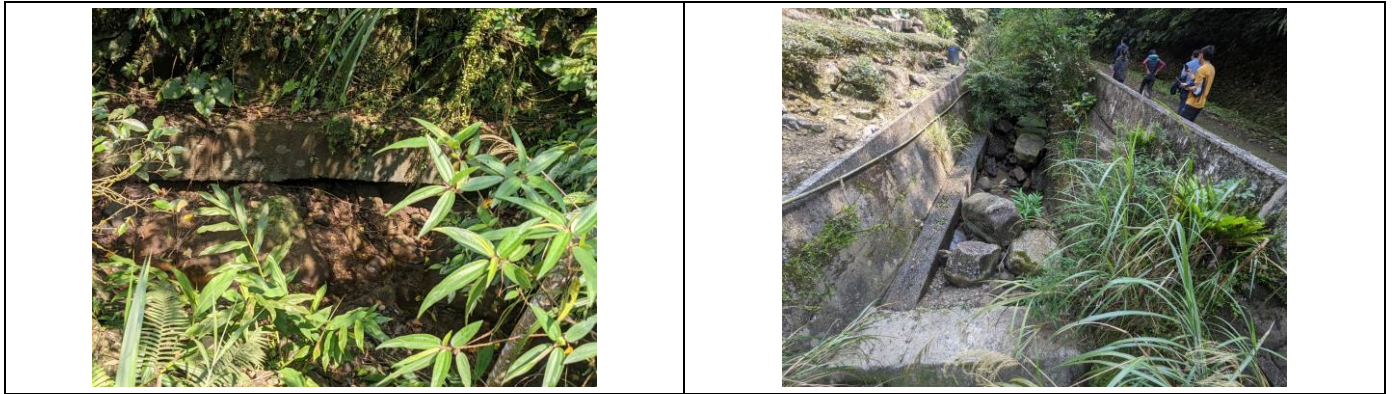
【工區 8 上昇路旁野溪】護岸基礎修補 固床工掏空修復 箱型石籠固床工

前期工程兩側護岸為 RC 構造或乾砌石(更早期)，但溪床底質保存良好，目測有魚蝦生存其中，為生態熱點。濱溪植被覆蓋度高，特別是乾砌石構造與淤積區域。

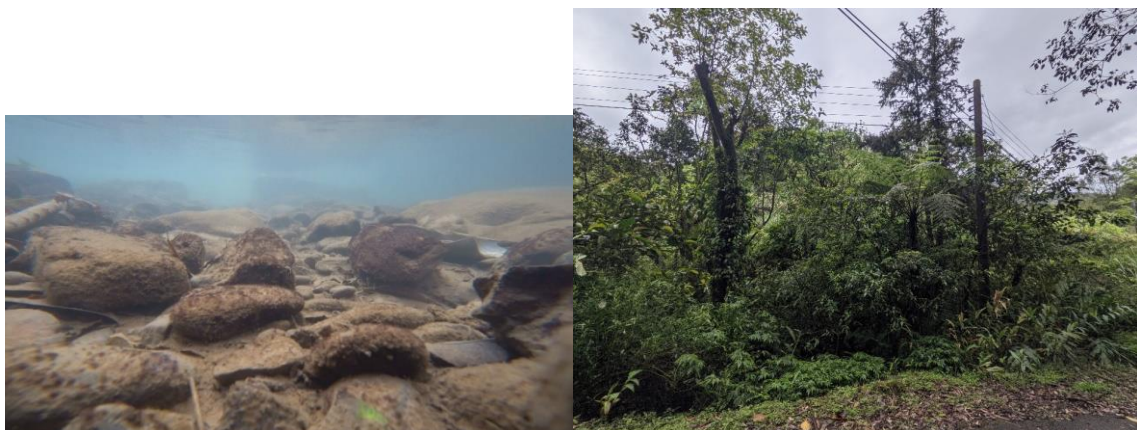
生態保全對象為深潭與喬木(維持濱溪鬱閉度)。

[迴避]工區內喬木盡量保留，維持濱溪鬱閉度(遮陽)

[減輕]固床工修復時盡量維持既有潭區最大水深，避免填埋固床工下方重要水域棲地(深潭)，護坦不宜過淺。

[減輕]避免混凝土凝固前鹼性物質融入水中造成生物死亡。

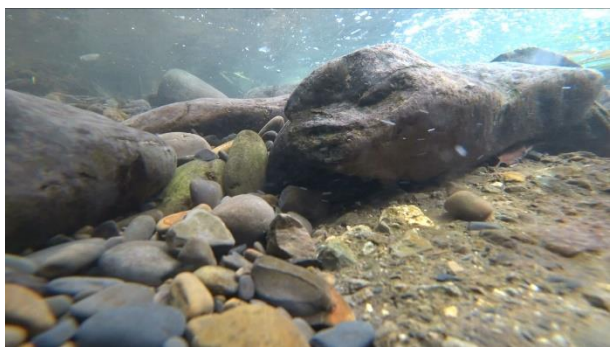
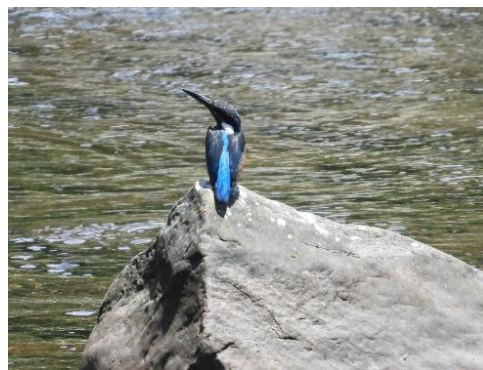
本案保全對象為深潭與自然河床基質。右圖為現勘時發現之翠鳥。

[減輕]護岸基礎修復時，盡量縮小基腳量體，不宜過度向流心凸出。

[減輕]避免混凝土凝固前鹼性物質融入水中造成生物死亡。

[減輕]護岸修復盡量維持既有潭區最大水深，勿造成水深變淺。

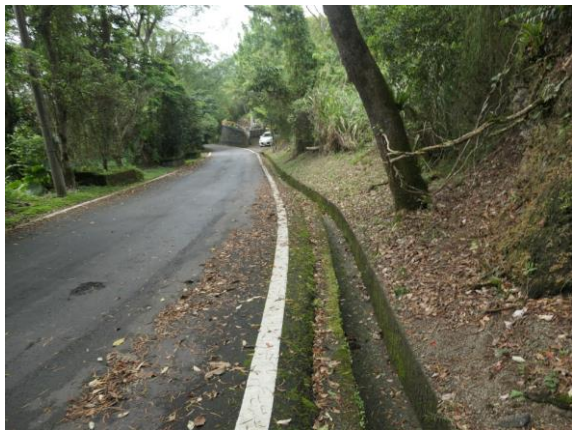
路旁喬木為保全對象。

[減輕] L 形溝段生態議題輕微。矩形斷面水溝加蓋部分(查設計圖約 50 公尺)，建議於非臨道路側設計至少 1 處生物通道(通道出口朝向野地)，讓掉入溝中生物有機會爬出。生物通道要點為「非」階梯狀 45 度以下粗糙坡面，寬度 10 公分以上(混凝土坡道表面刷毛或簡單放置木板皆可)。

[迴避]不可砍伐周圍樹木或傷及樹皮，必要時應包裹樹幹保護。

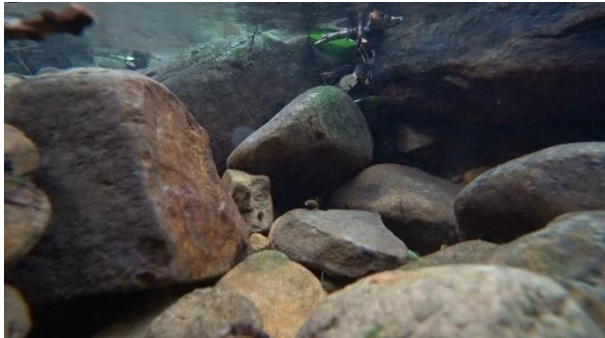
生態保全對象為腸流水位溪床。施工位置位於較高處，過程應確實避免接觸下方水域。

[減輕]建議最大程度於護岸開設排水孔，維持土壤滲透過濾水質之功能。

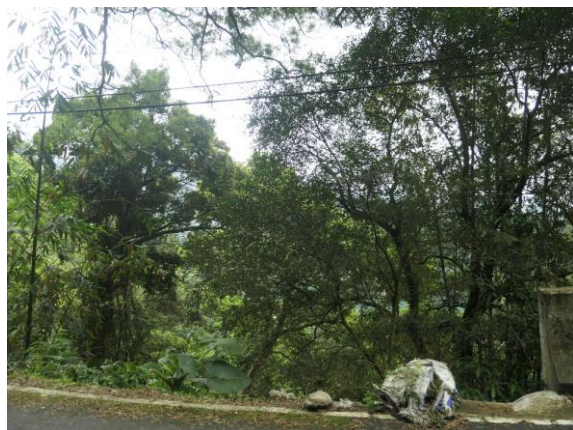
生態保全對象為現地喬木與自然土壤。

[迴避]工區周圍植被盡量不干擾，不可砍伐樹木。

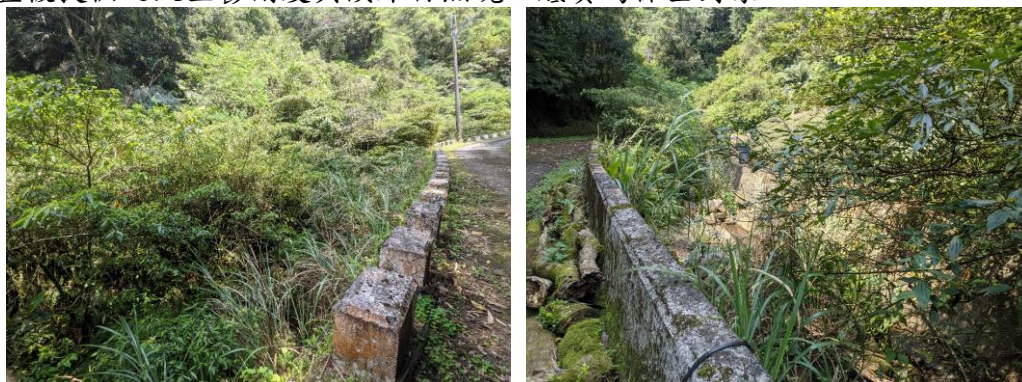
濱溪直被提供之天空鬱閉度與溪床自然塊石底質為保全對象。

[減輕]溪床既有塊石經現地居民反映位置穩定，故建議就點狀護岸基礎掏刷修補，不宜將工程擴張至全線固床工、場塊石現場塊石原地保留不宜破碎。

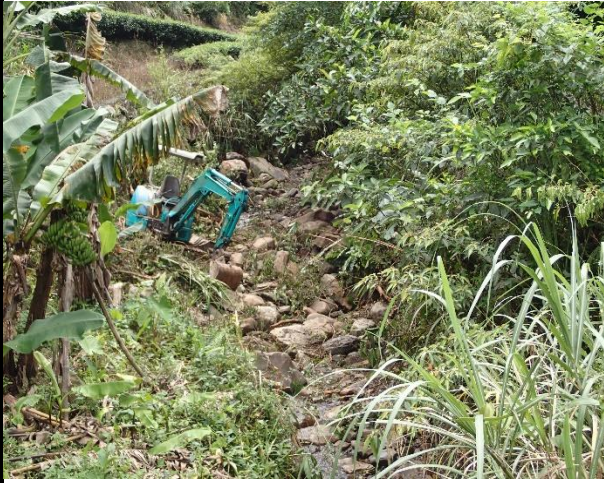
| <p>【工區 4 大粗坑 38 號之 8 護岸】</p> <p>本案尚未開挖，本團隊與施工廠商再次確認生態保全對象並以警示帶標記。</p> <p>【工區 8 上昇路旁野溪】</p> <p>6/13 本案已有機具進入溪床，似乎與民眾參與時決議之人力施工有所出入。現勘時遭遇當地</p> | | | |

民眾反映怪手進入破壞莊稼與環境，認為應該順應地形施工，希望我們代為向上反映。

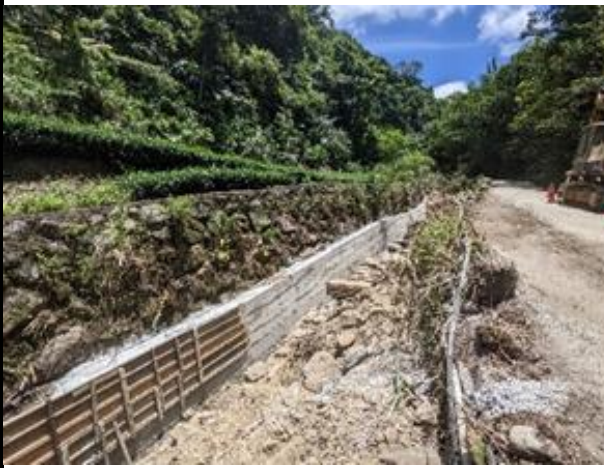
7/19 濱溪喬木完全移除，護岸基腳無掏空處未保留。尚未施工地段建請依照 110 年 4 月 12 日現場生態友善措施討論結果，以人力施工且僅點狀填補基腳掏空處，不宜全面施工。

機具進場後，發現現場護岸基腳掏空嚴重，須儘速修補，否則恐有崩塌危機，且為避免颱風侵襲，因此與承商確認施工方式後，決定以機具進行快速修復，無法以人工點狀修復，且無時間處理移植，故濱溪植物受機具破壞已無法保留。

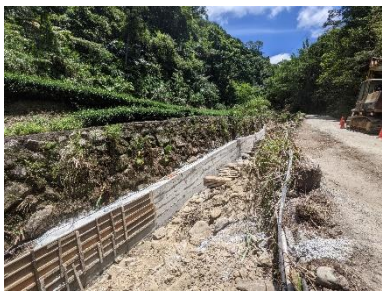
| 異常狀況說明 | <p>【工區 8 上昇路旁野溪工區】 濱溪喬木完全移除，護岸基腳無掏空處未保留。</p> | 解決對策 | 1.尚未施工地段請依照 110 年 4 月 12 日現場生態友善措施討論結果，以人力施工且僅點狀填補基腳掏空處，不宜全面施工。 |

| 複查結果及 應採行動 | 召開會議討論，詳見 C-02 表單。 | | |
