秀姑巒溪德武及紅葉溪瑞穗堤段防減災工
程生態檢核工作月報
(110.5.14)

施工階段生態保育措施執行紀錄照片及說明

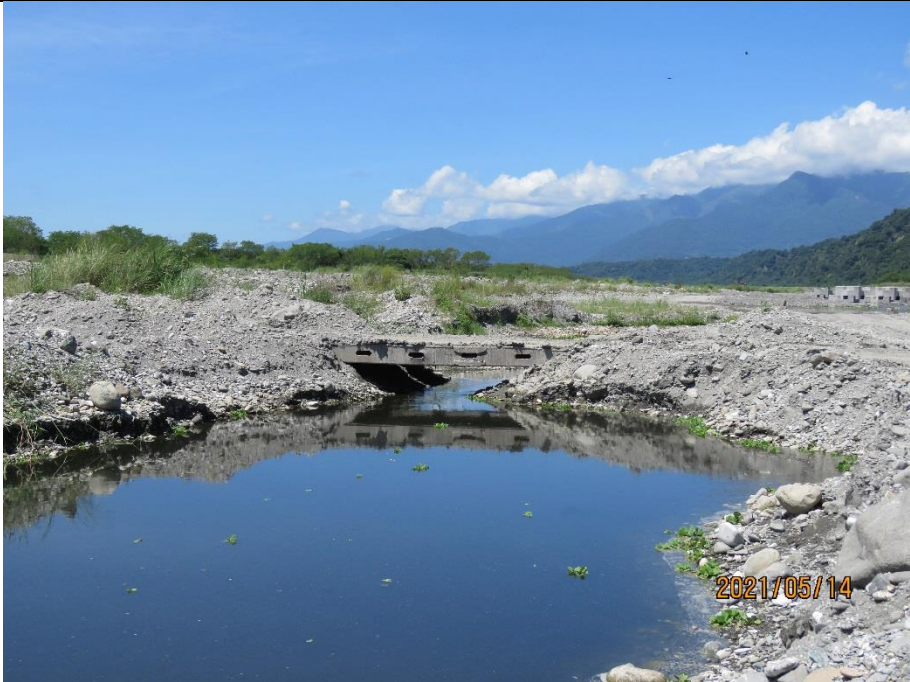
項目	6.水質保護(b)：如機具需過水，應設置涵管等設施，避免機具入水。
拍攝日期與說明	<ul style="list-style-type: none"> • 拍攝日期：110.5.14 • 說明：德武段機具過水區域已避免機具入水。 紅葉工區未過水。
照片

<p data-bbox="742 1160 1053 1198">德武段避免機具入水。</p>
