秀姑巒溪德武及紅葉溪瑞穗堤段防減災工
程生態檢核工作月報
(110.7.3)

公共工程生態檢核自評表

施工階段生態保育/友善措施自主檢查表

施工階段生態保育措施執行紀錄照片及說明

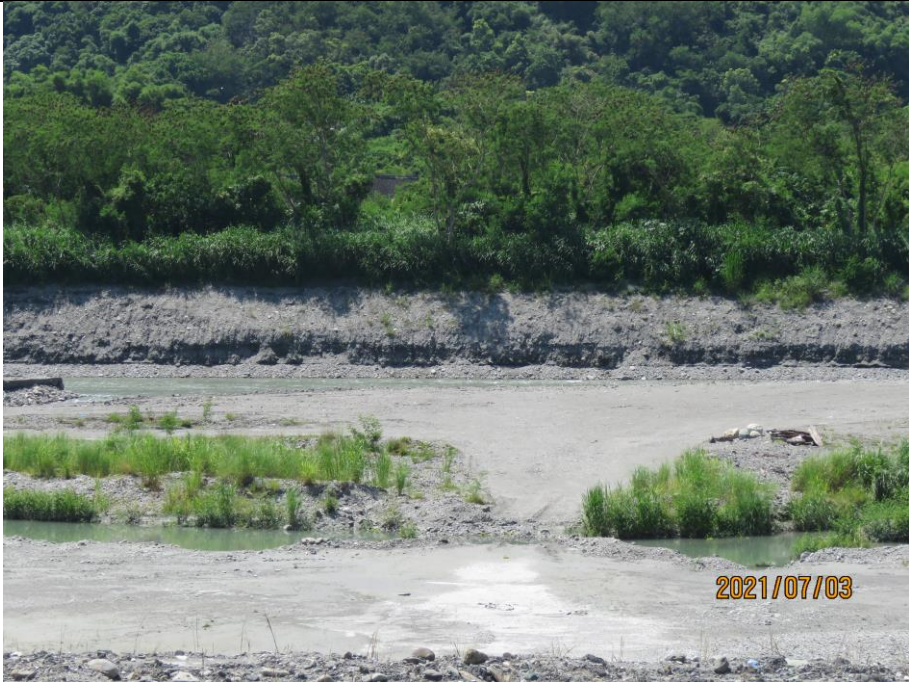
<p data-bbox="774 1126 1023 1160">德武段未見機具。</p>

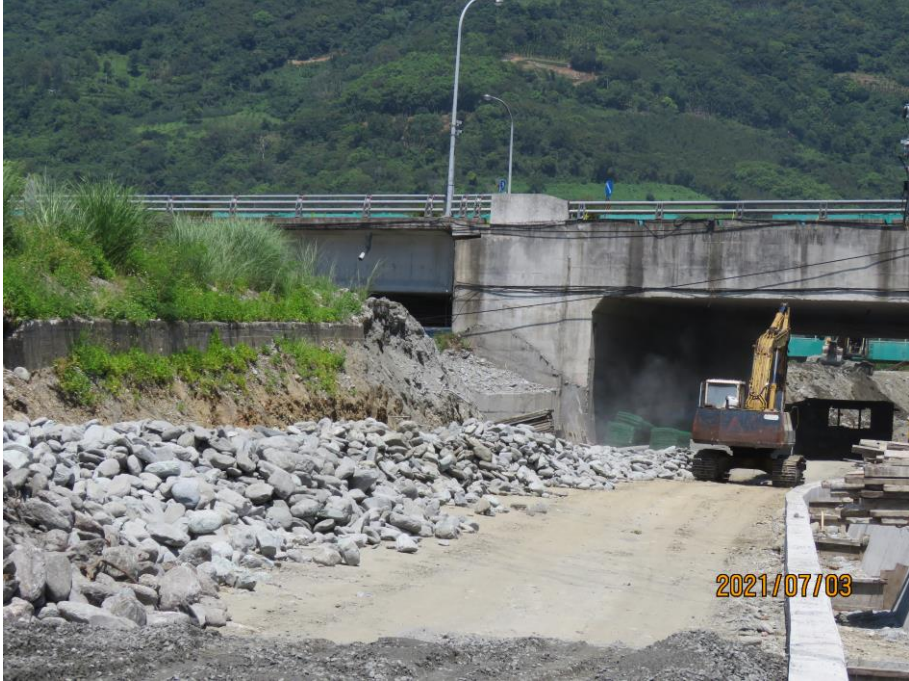
<p data-bbox="774 1848 1023 1881">紅葉工區未過水。</p>
